# Pracownia Konserwacji Mebli Zabytkowych

## **MB-44-OMO – szafa sieniowa XVIII wiek, warsztat elbląski Opis budowy technologicznej i stanu zachowania obiektu .**

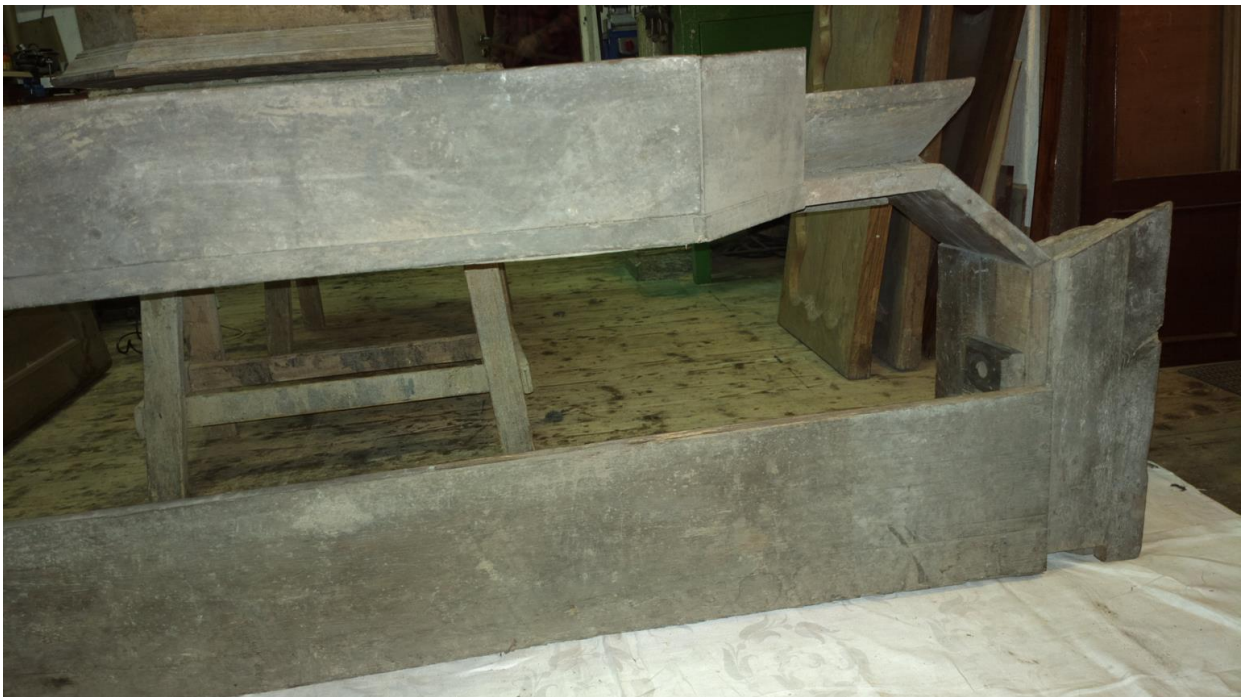
W płycie sufitowej brak deski szer. 30cm.

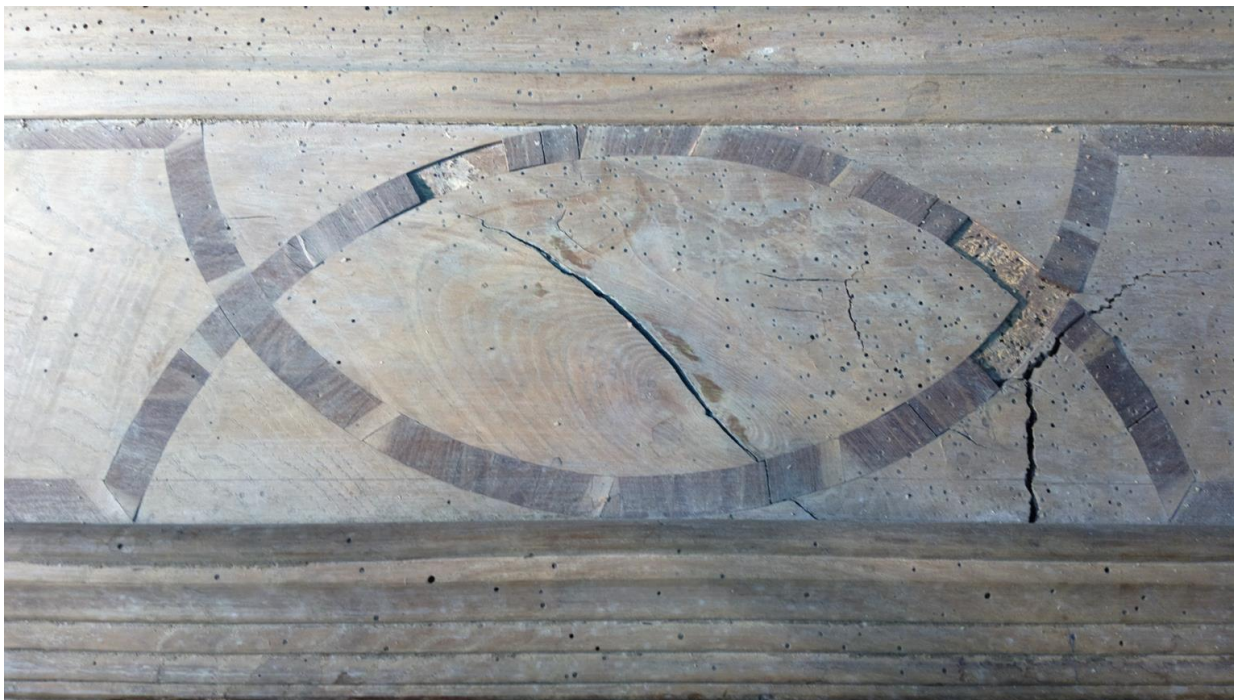
W części przedniej wieńca po lewej stronie brak listwy profilowanej. Fryz wieńca gęsto podziurawiony przez owady z głębokimi pęknięciami, wstęgi intarsji luźne z brakami.

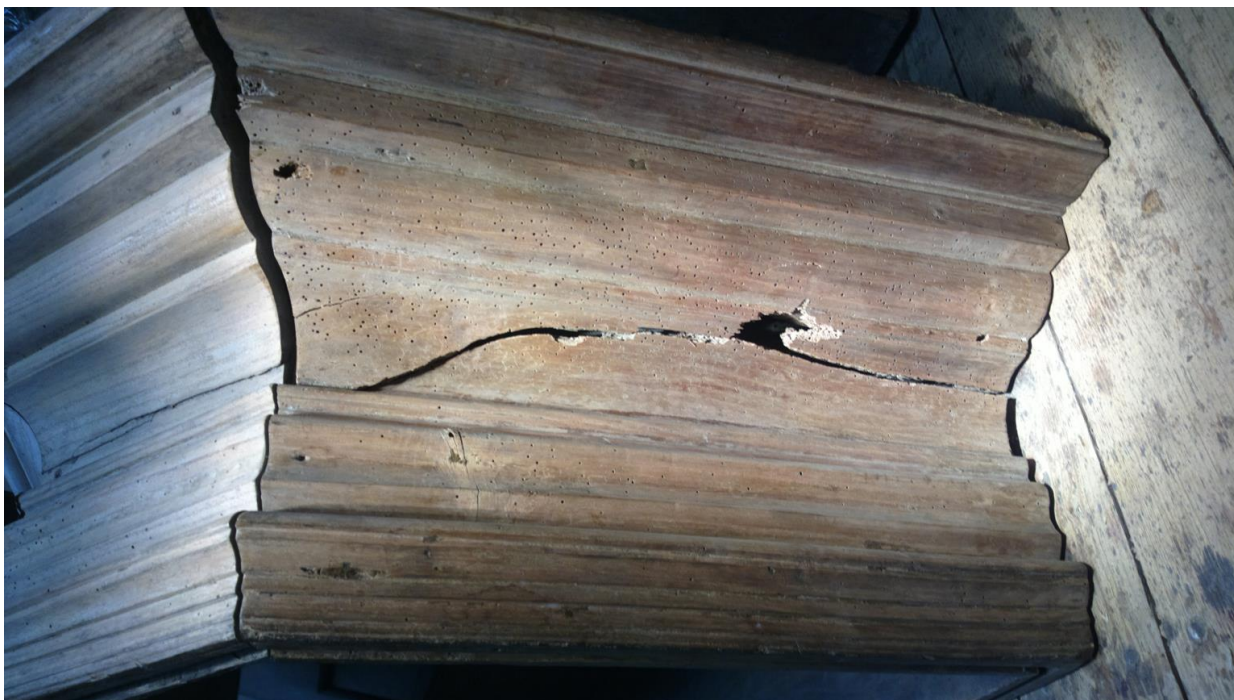
Na prawym boku gzyms wyłamany , z ubytkiem drewna . Drewno mocno spenetrowane i zniszczone przez owady, z licznymi śladami po gwoździach, naroża i krawędzie wykruszone

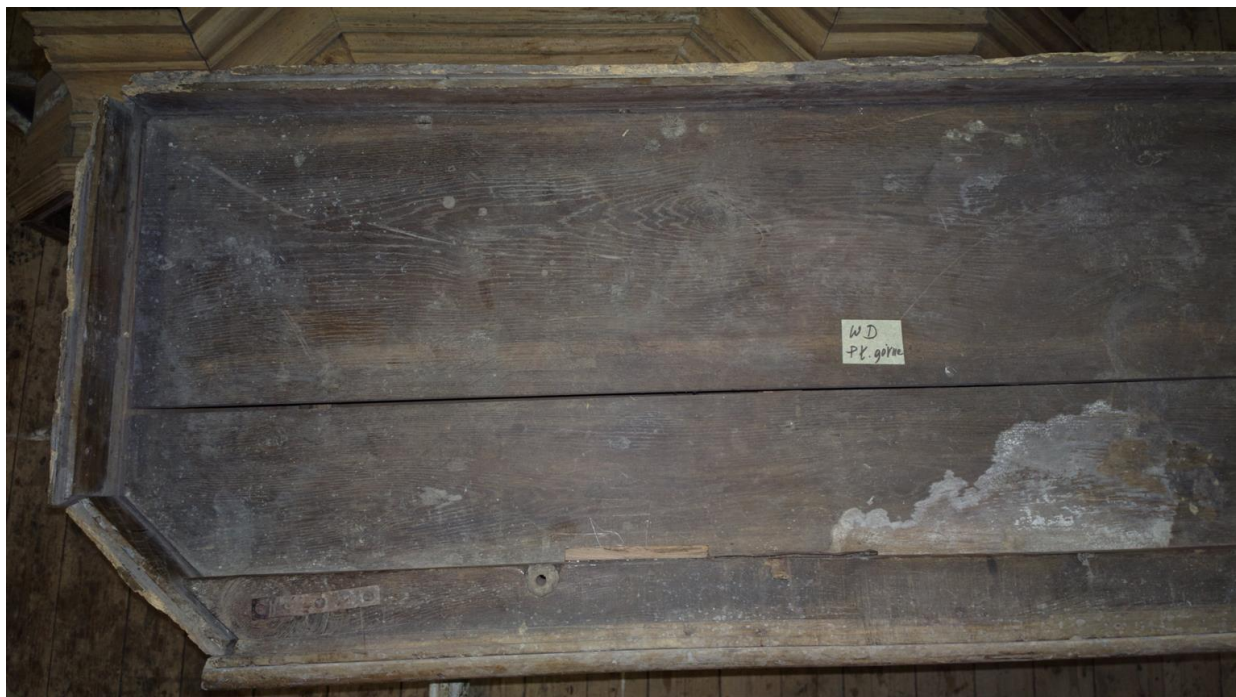
Dębowa płyta górna stanowiąca podłogę szafy, połączona z bokami cokołu na wręgi rozklejona na dwie części .  
Dębowa płyta dolna zamykająca cokół od dołu przybita od dołu kołkami do skrzyni cokołu.

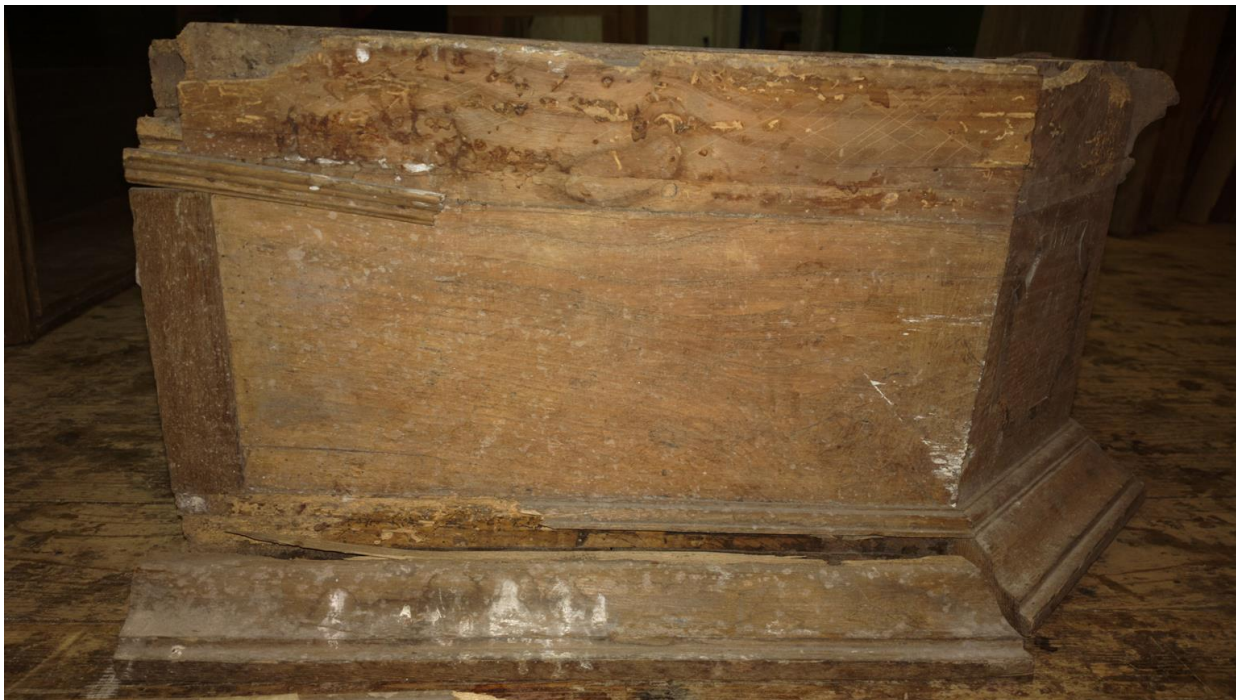
Brak górnej listwy profilowej na lewym boku wieńca . Przednia, górna listwa profilowa oryginalna, reszta listew wieńca wtórna .

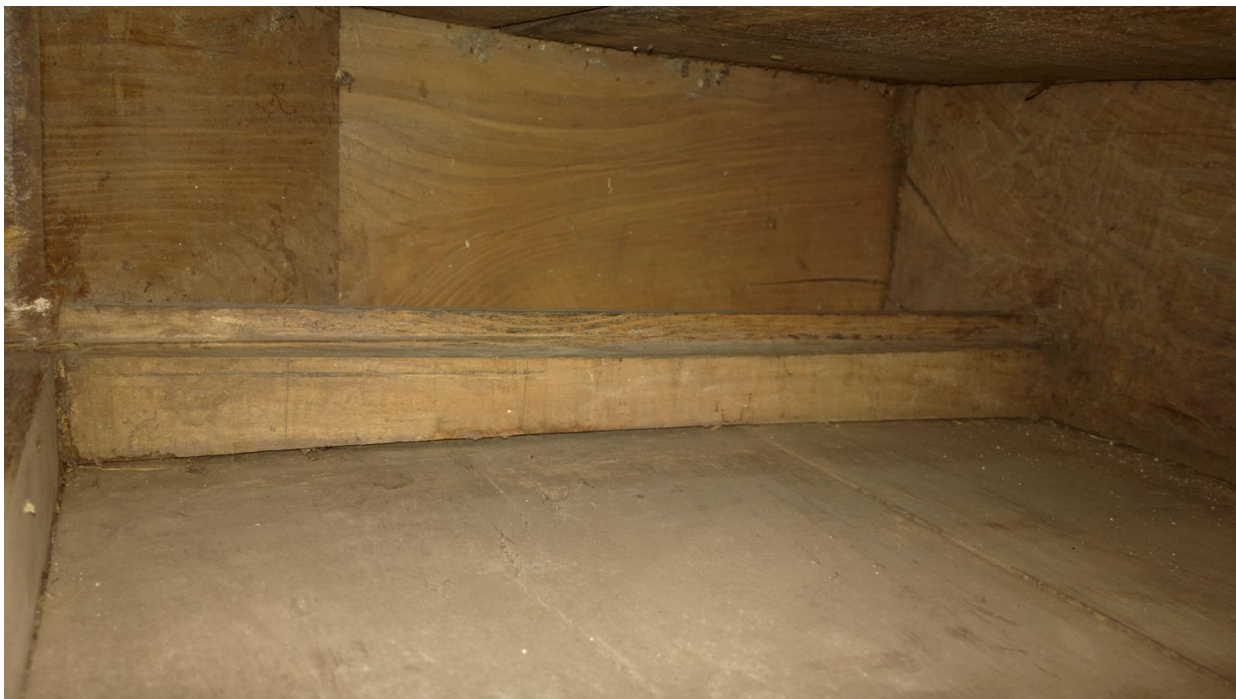
W prowadnicach szuflad głębokie wyłobienia , jednej prowadnicy brak.

### 4. Demontaż prowadnic szuflad , flekowanie uszkodzeń prowadnic ,rekonstrukcja jednej prowadnicy . Montaż .

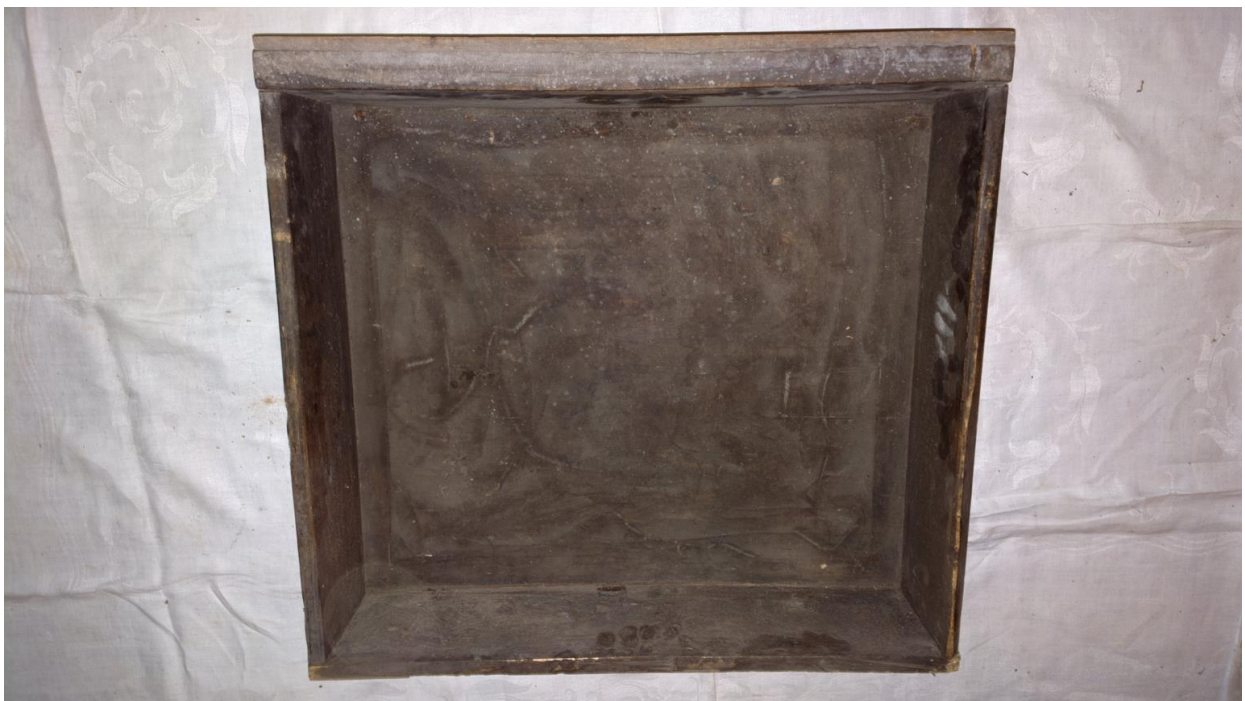
Wnętrze szuflady pokryte grubą warstwą bardzo twardej , ciemnej , niezidentyfikowanej substancji .

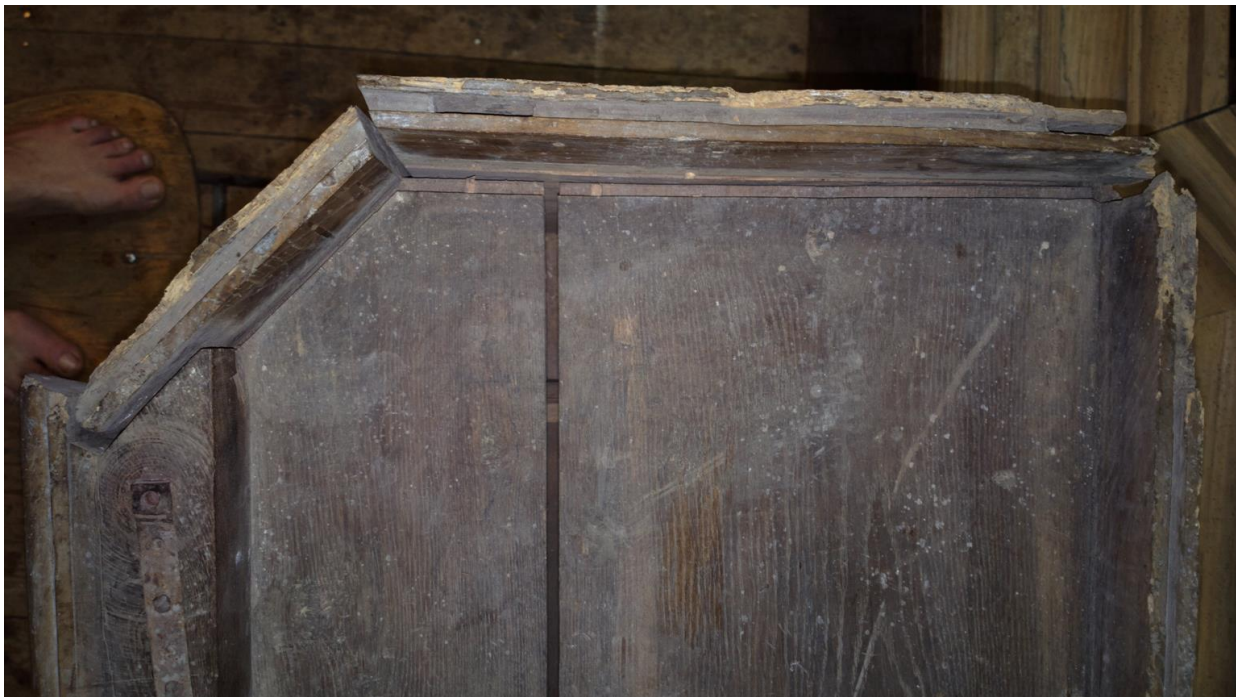
Konstrukcja wieńca dolnego rozklejona , z licznymi śladami po gwoździach i mocno zniszczona przez owady. Naroża wykruszone .

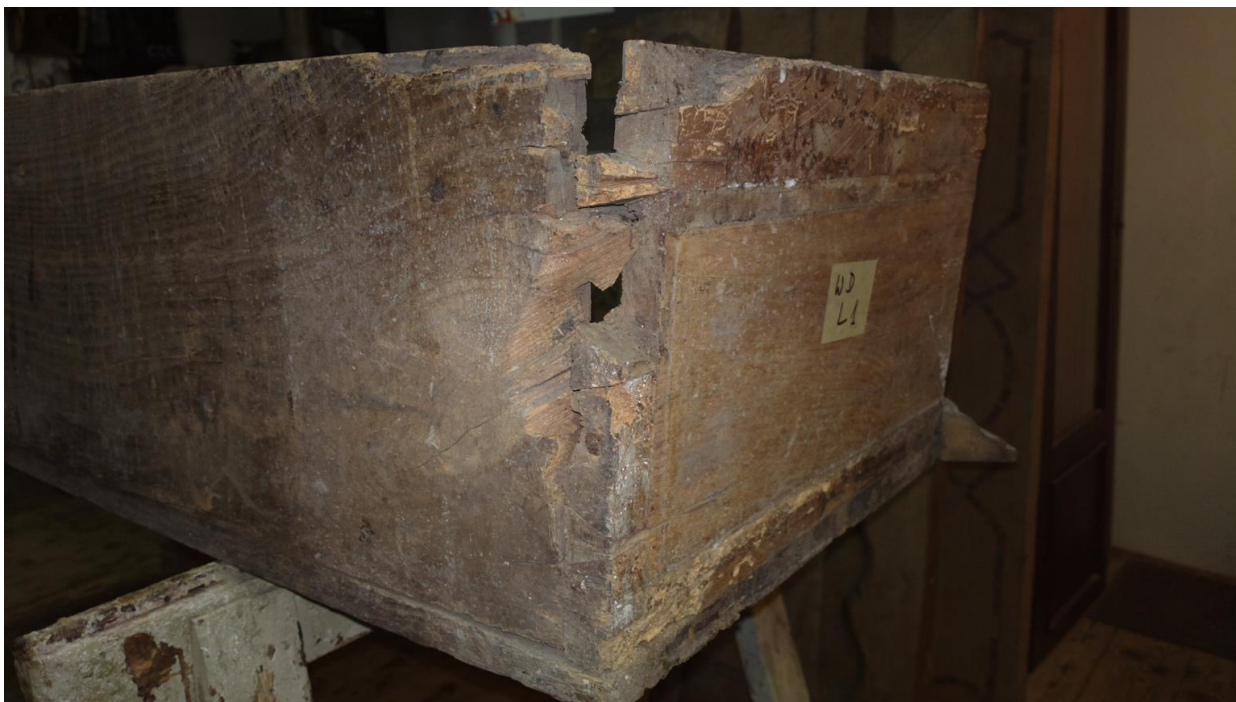
Lewy, tylny narożnik skrzyni cokołu zniszczony przez owady z dużymi ubytkami drewna.

8. Naprawa lewego tylnego narożnika cokołu z flekowaniem i rekonstrukcją wczepów skośnych  
9. Montaż i sklejenie skrzyni cokołu .

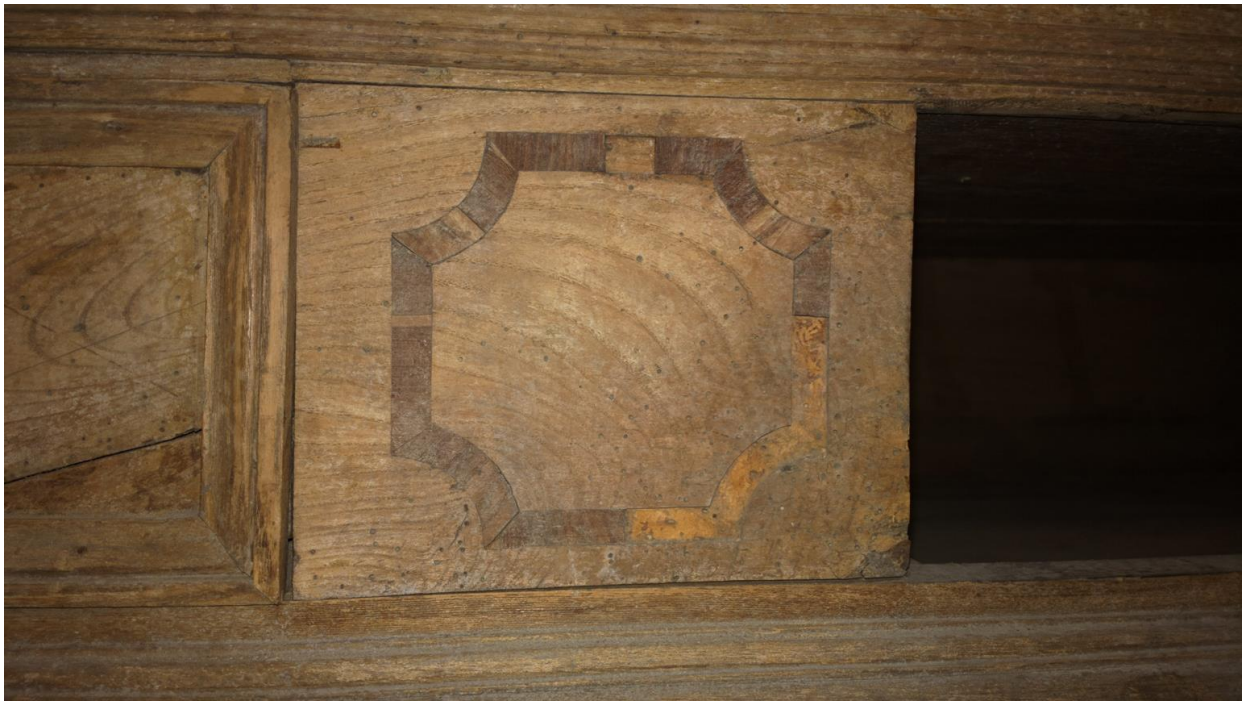
Intarsja odspojona z ubytkami.

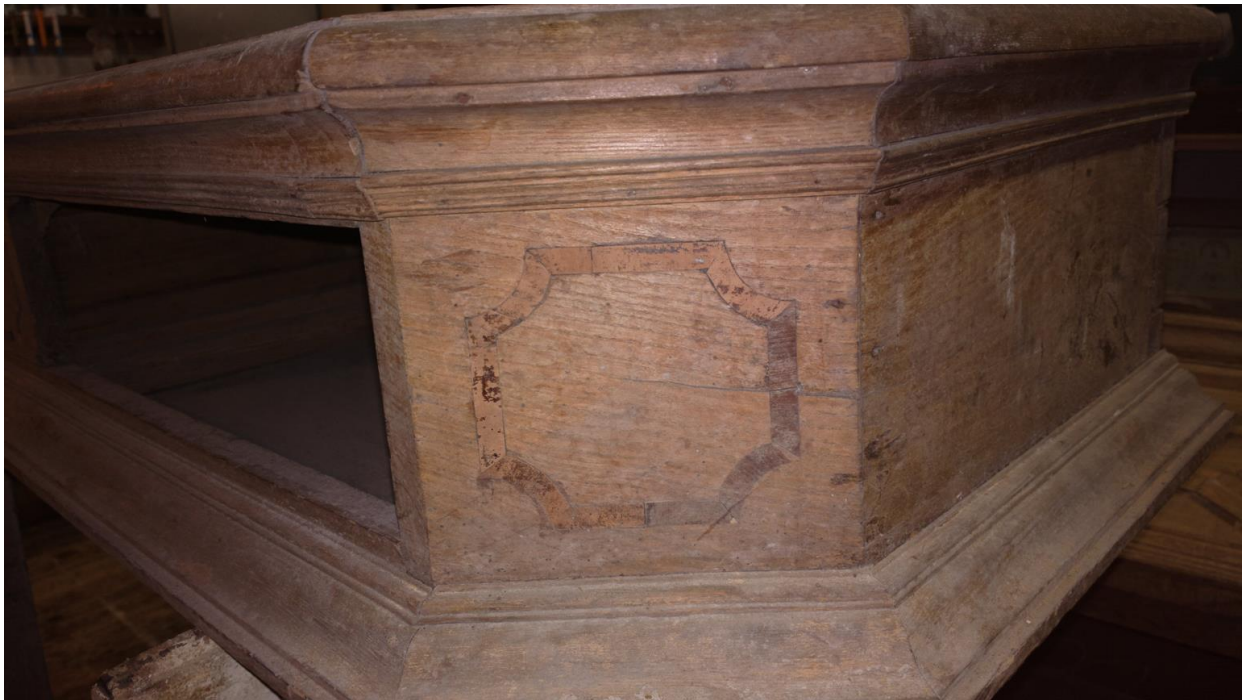
Wtórne uzupełnienie intarsji okleiną orzechową .  
3.

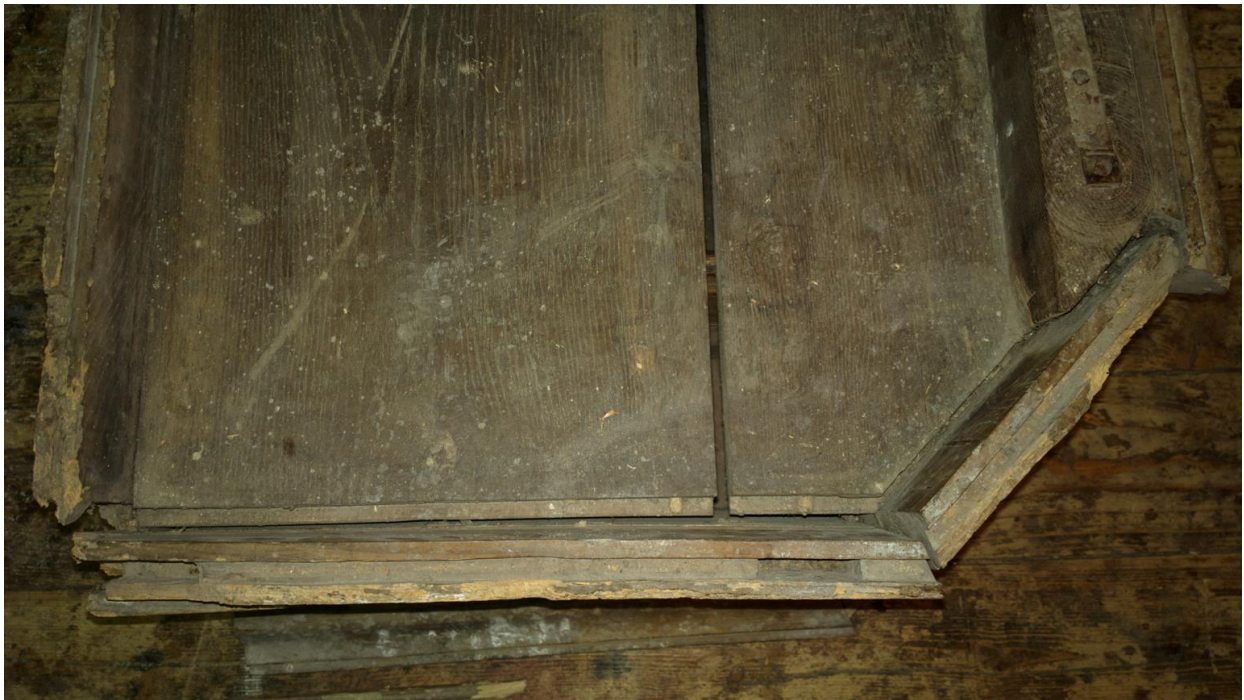
W lewym boku i w plecach cokołu bardzo duże uszkodzenia przez owady gniazd czopów i wręgów, w których zamocowany jest korpus mebla . Ponieważ jakość tych połączeń decyduje o stabilności mebla, zdecydowałem się na wycięcie słabych odcinków i zaflekowanie listwami na całej długości boku lewego i pleców cokołu.

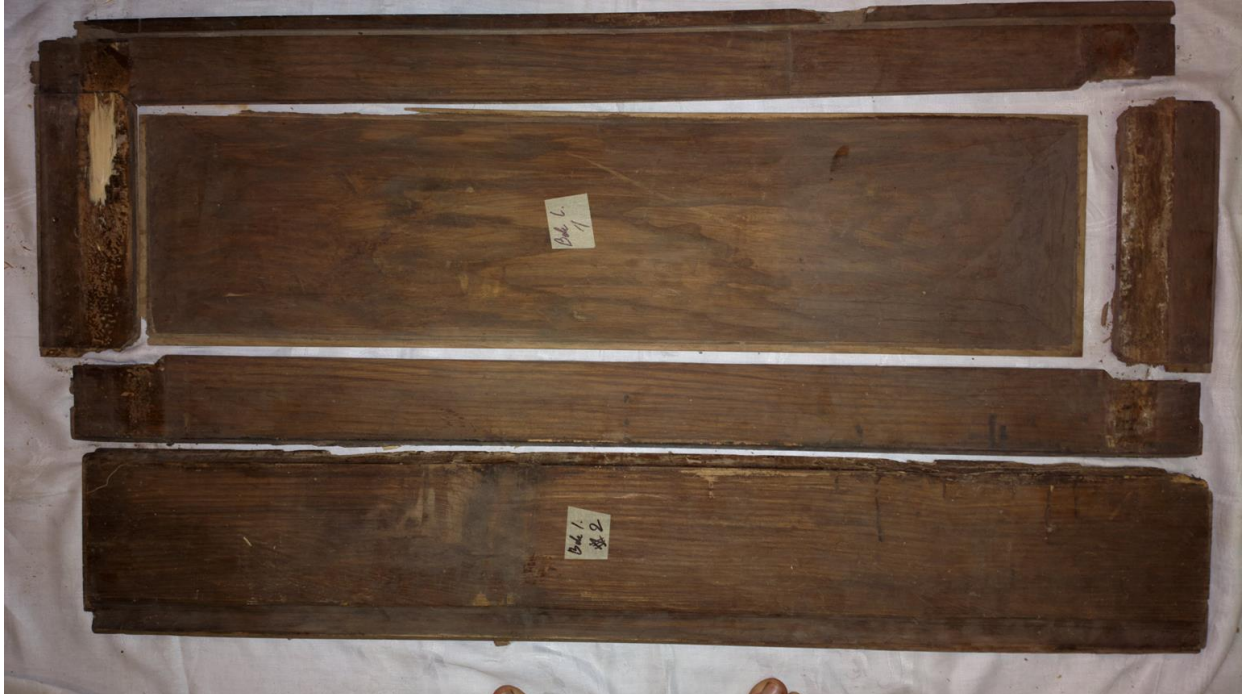
Ramy boków korpusu rozklejone z ubytkami drewna spowodowanymi przez owady. W boku lewym wyłamane trzy czopy i braki drewna w płycinie .

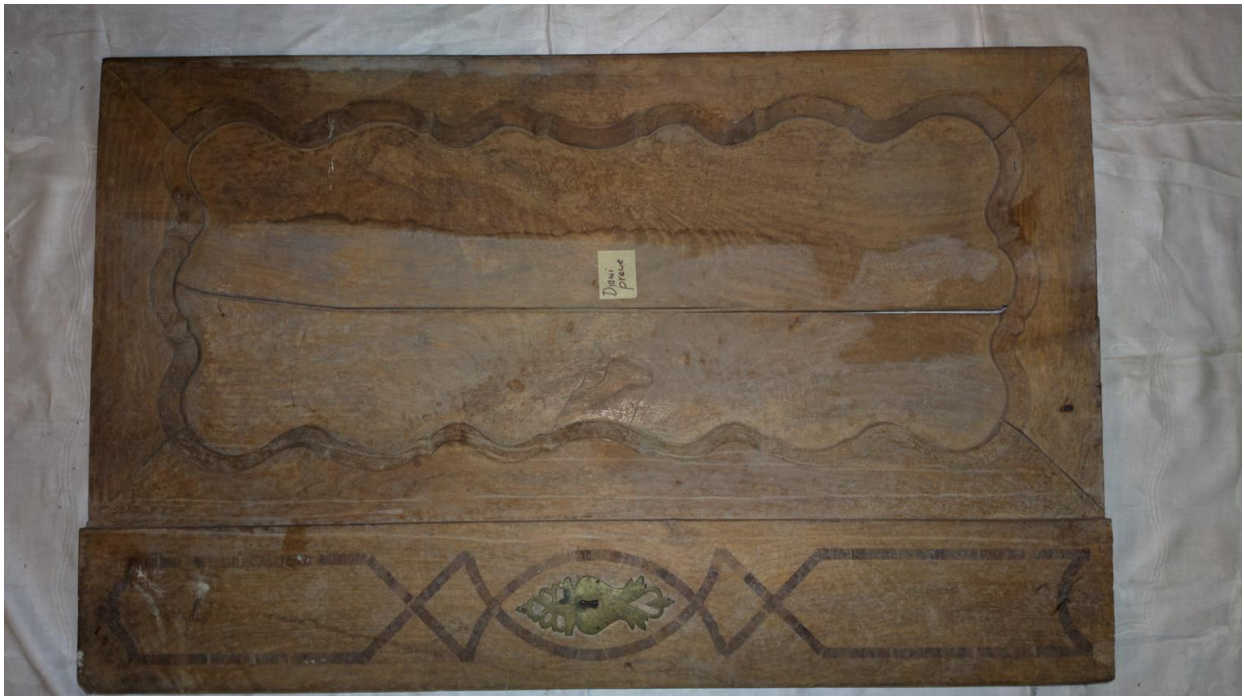
Taki typ konstrukcji drzwi powoduje nieuchronne pęknięcie płyty drzwi, co też ma miejsce w omawianym meblu .  
W skrzydle prawym ozdobiona mosiężną, tarczową kluczyną i intarsją lizena spełniająca rolę listwy przymykowej.

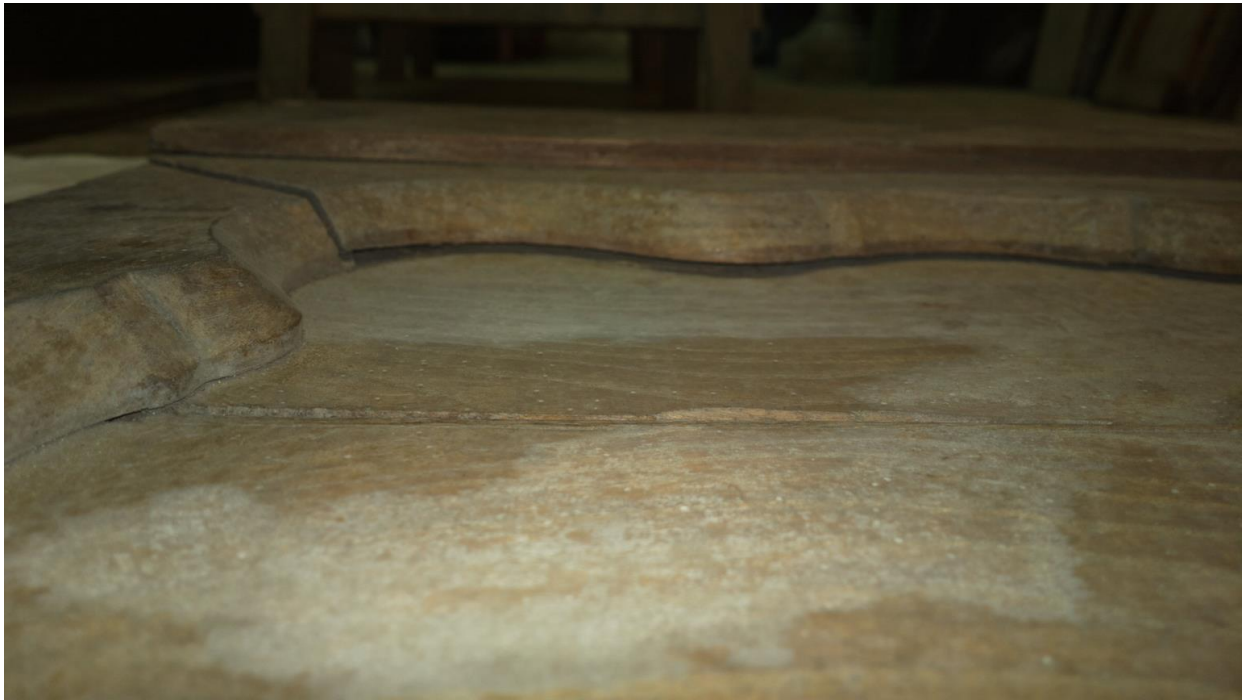
Drzwi . Ślady penetracji owadów, rozklejenia i zwichrowania naklejonych ramiaków.

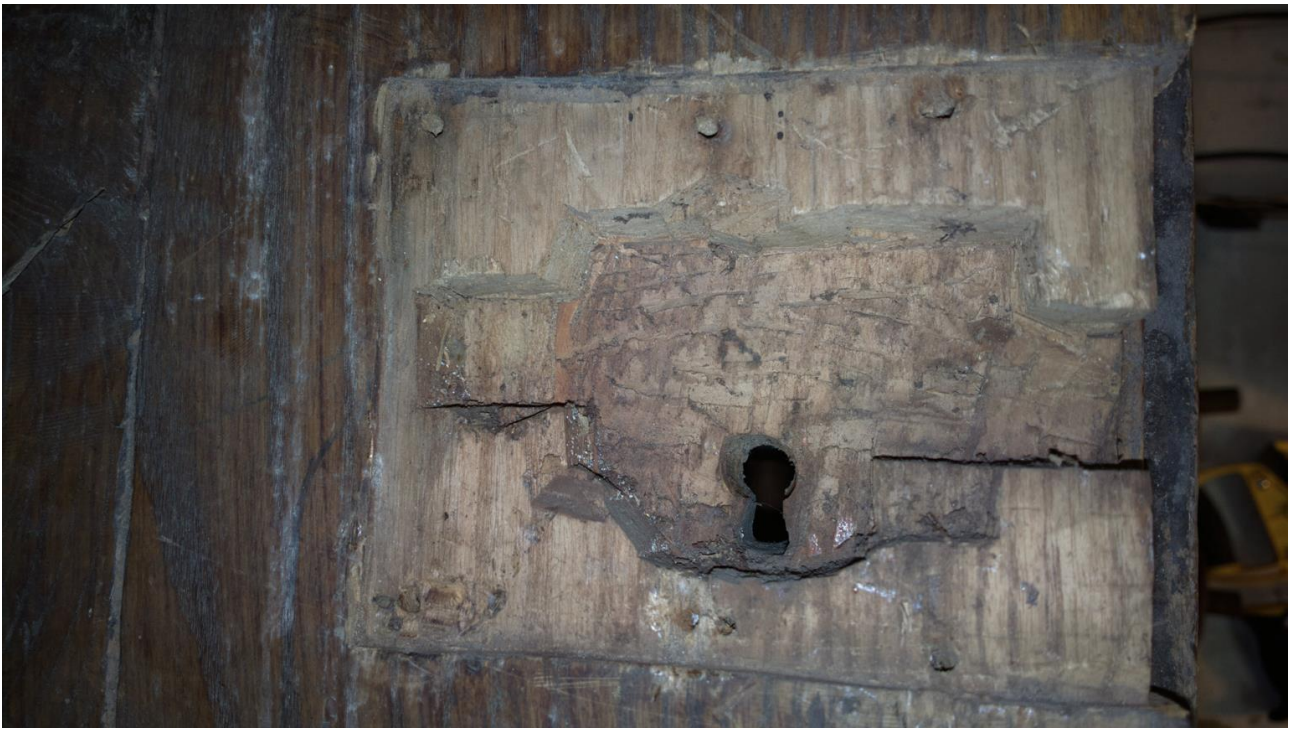
Po zdjęciu zamka , który był przymocowany wkrętami fabrycznej produkcji pokazały się ślady po wcześniejszym zamku .

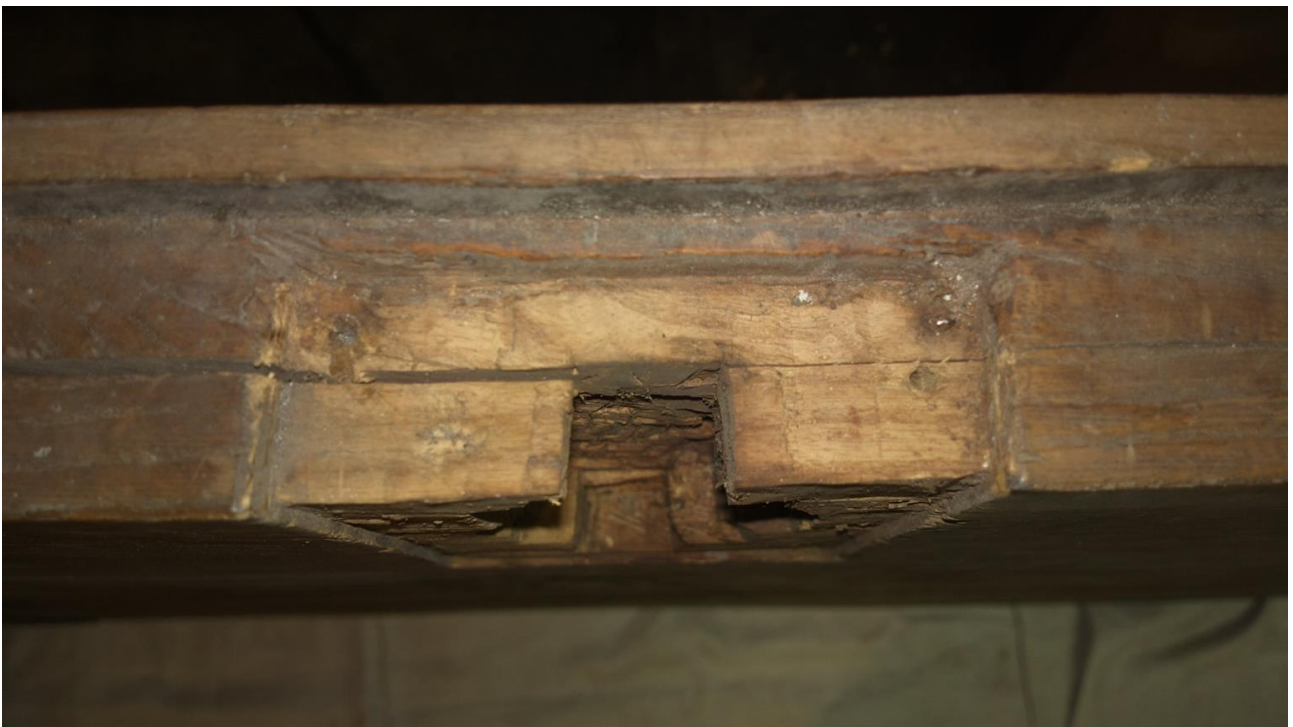
Są to otwory nie pasujące do zamka obecnego , z resztkami urwanych gwoździ , lub wkrętów .
