Pracownia Konserwacji Mebli Zabytkowych

MB-44-OMO – szafa sieniowa XVIII wiek, warsztat elbląski

Sprawozdanie z postępu prac na dzień 15.02.2015

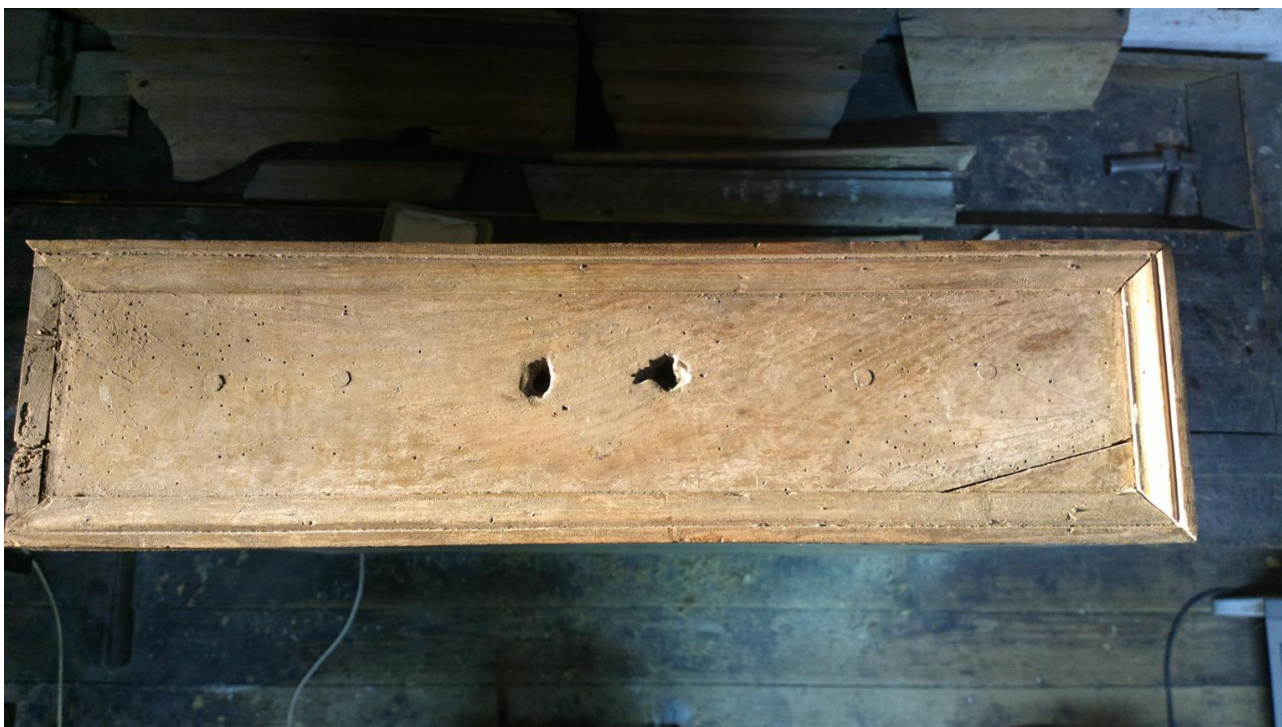
Czoło szuflady przed naprawą.

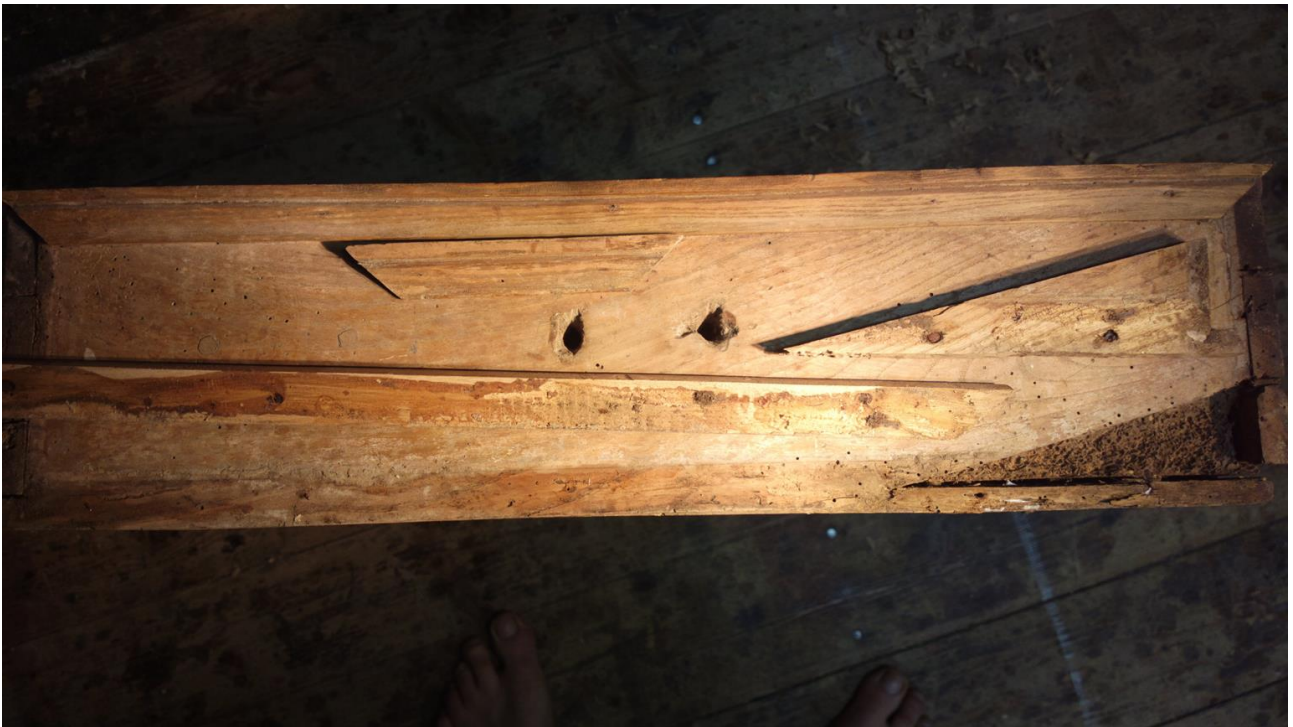
Czoło szuflady po odjęciu luźnych elementów.

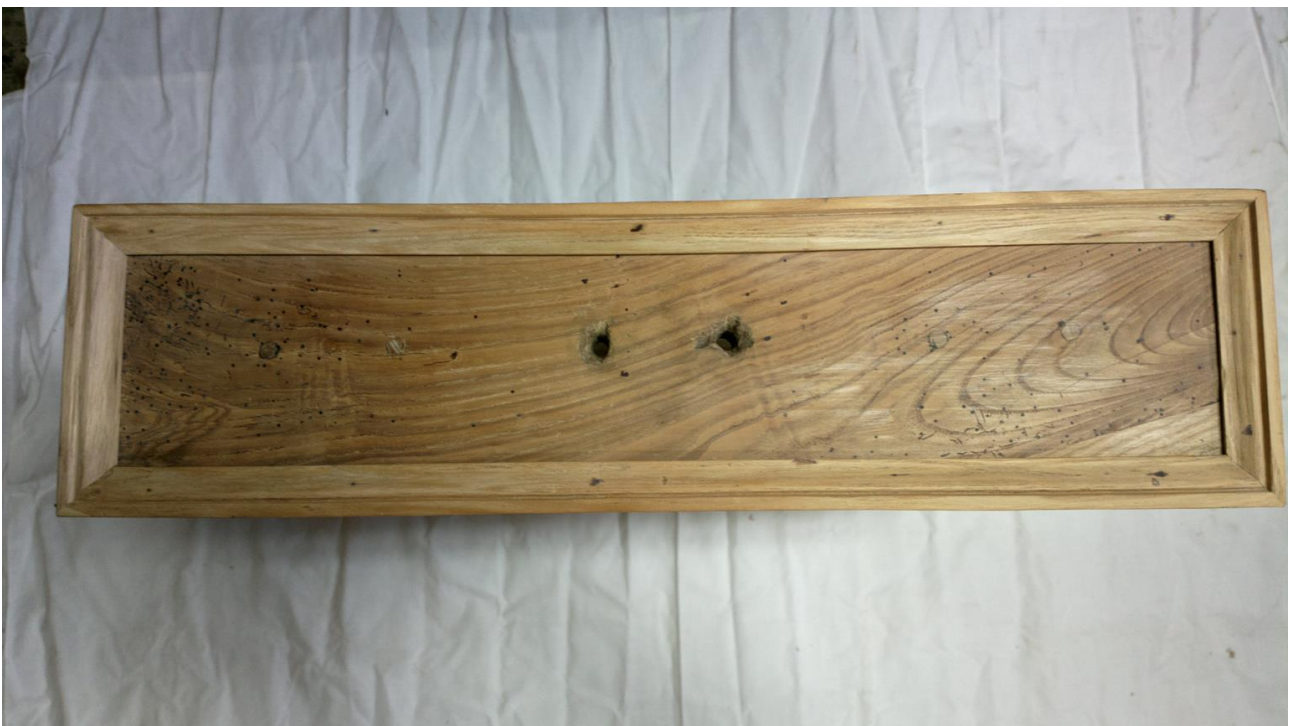
Po naprawie stolarskiej.

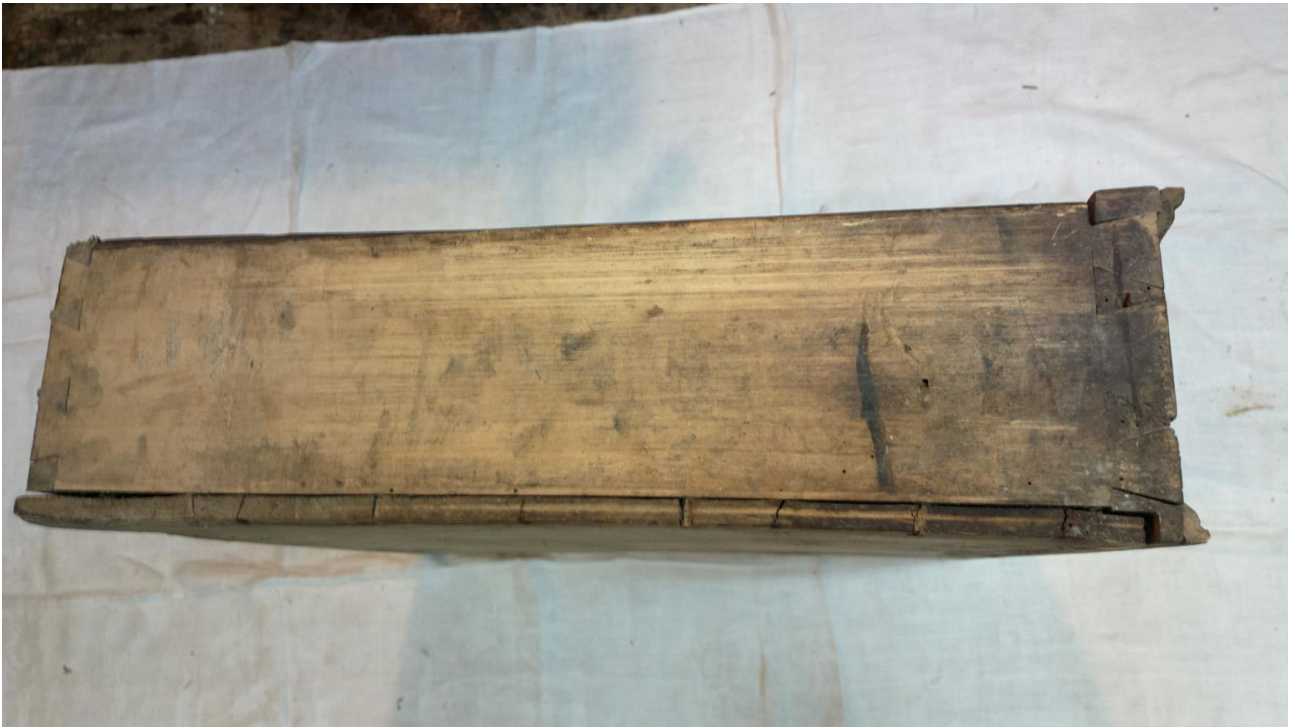
Szuflada bok lewy, stan przed naprawą.

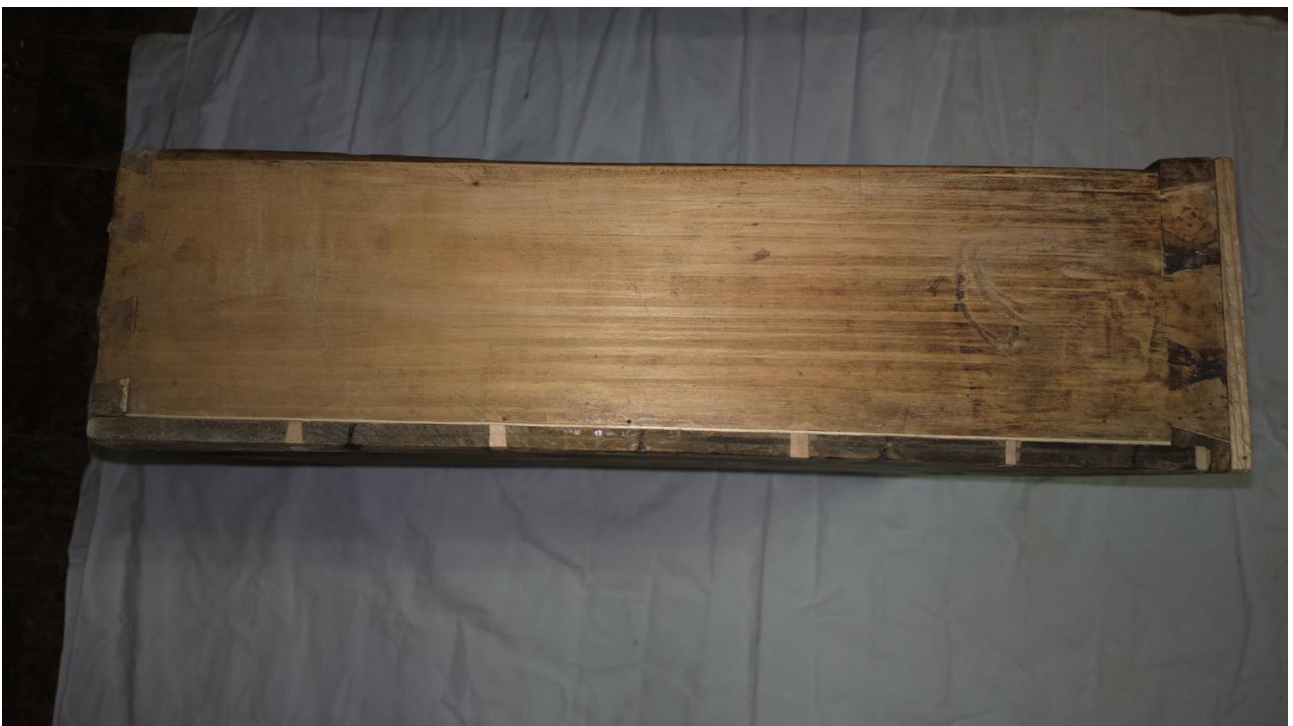
Lewy bok szuflady, po naprawie.

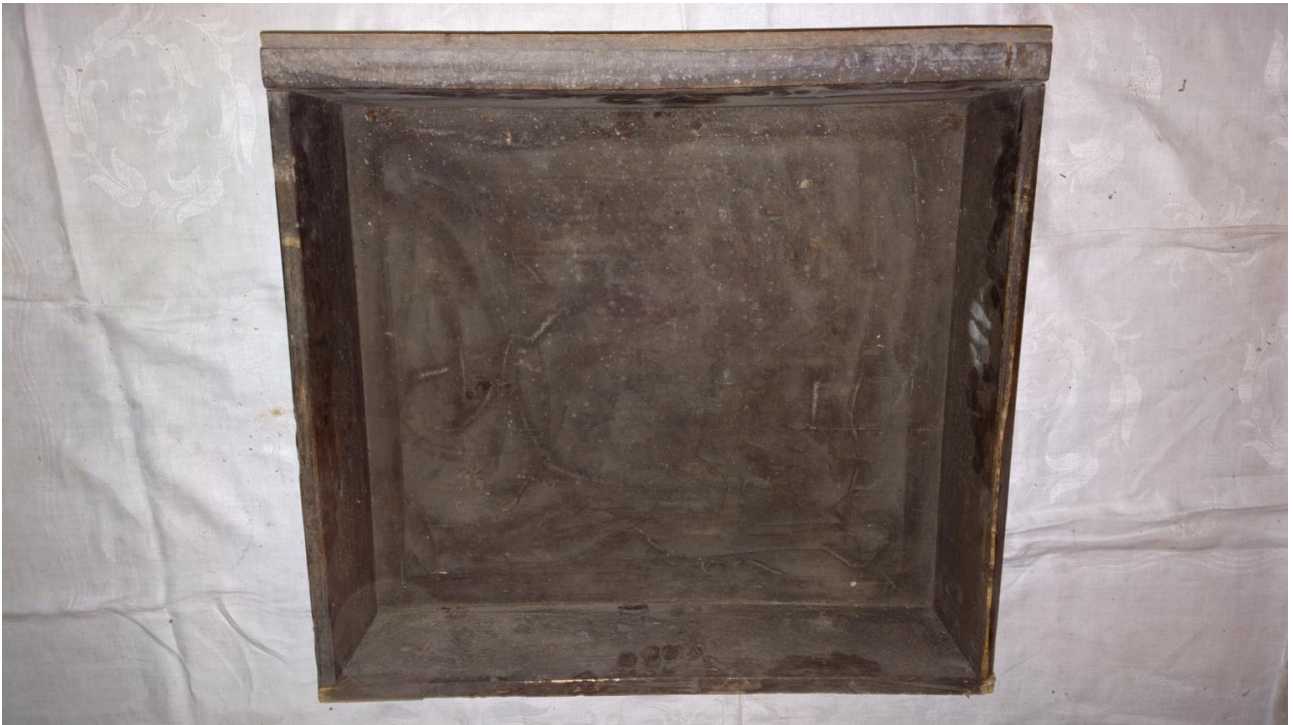
Wnętrze szuflady było pokryte ciemną, bardzo twardą, niezidentyfikowaną substancją.

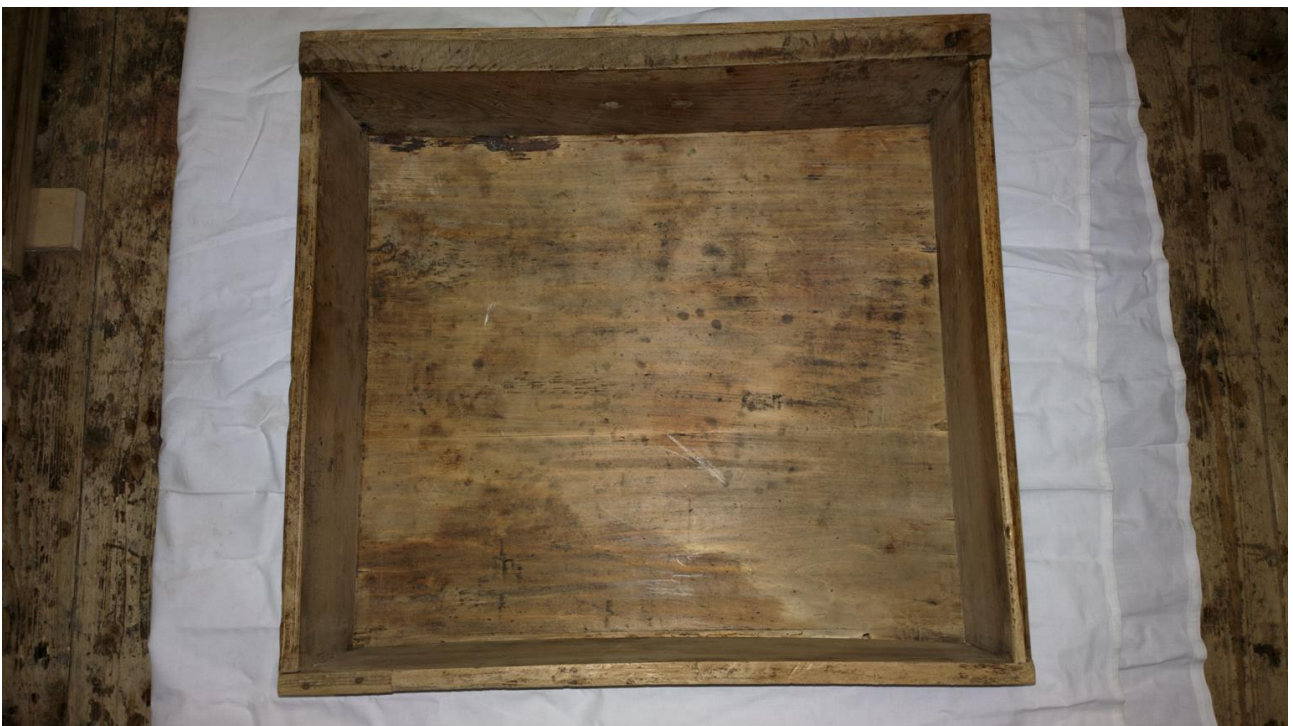
Wnętrze szuflady , po czyszczeniu chemicznym i mechanicznym .

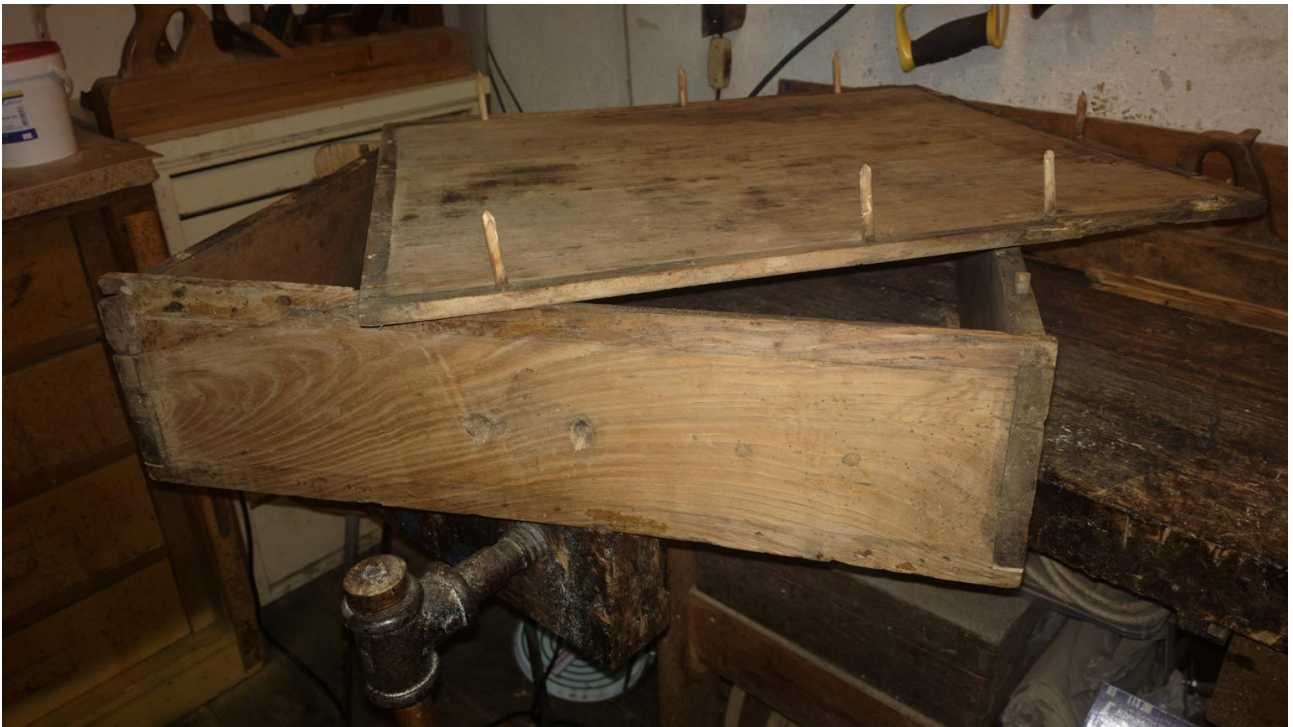
Szuflada ze zdjętym dnem. Zachodzi konieczność uzupełnienia kołków.

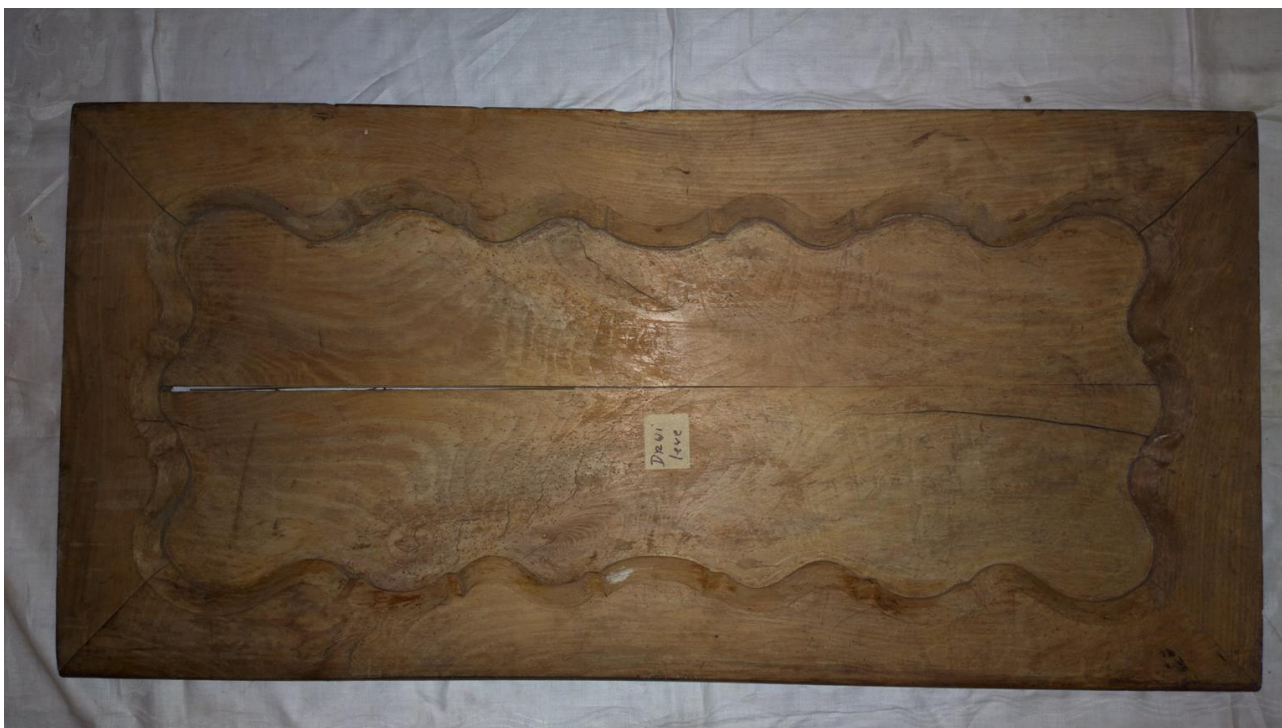
Drzwi lewe przed naprawą.

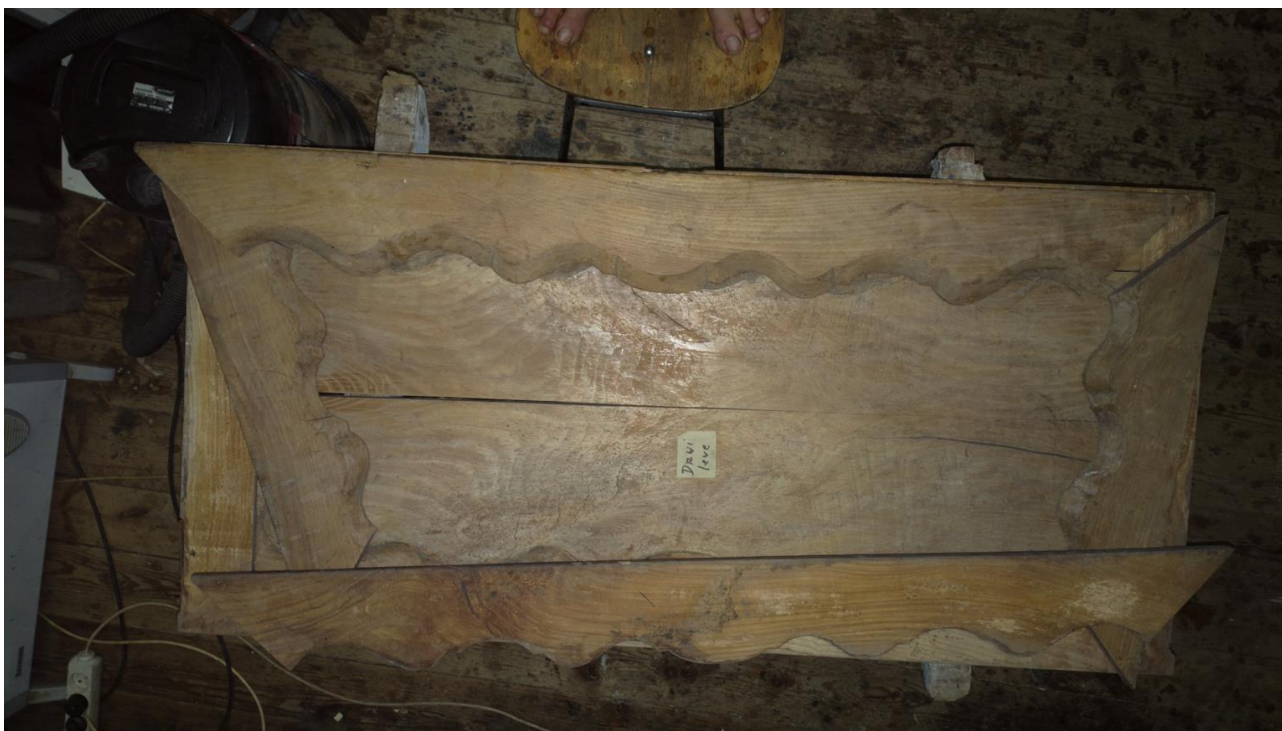
Drzwi lewe z odklejonymi ramiakami.

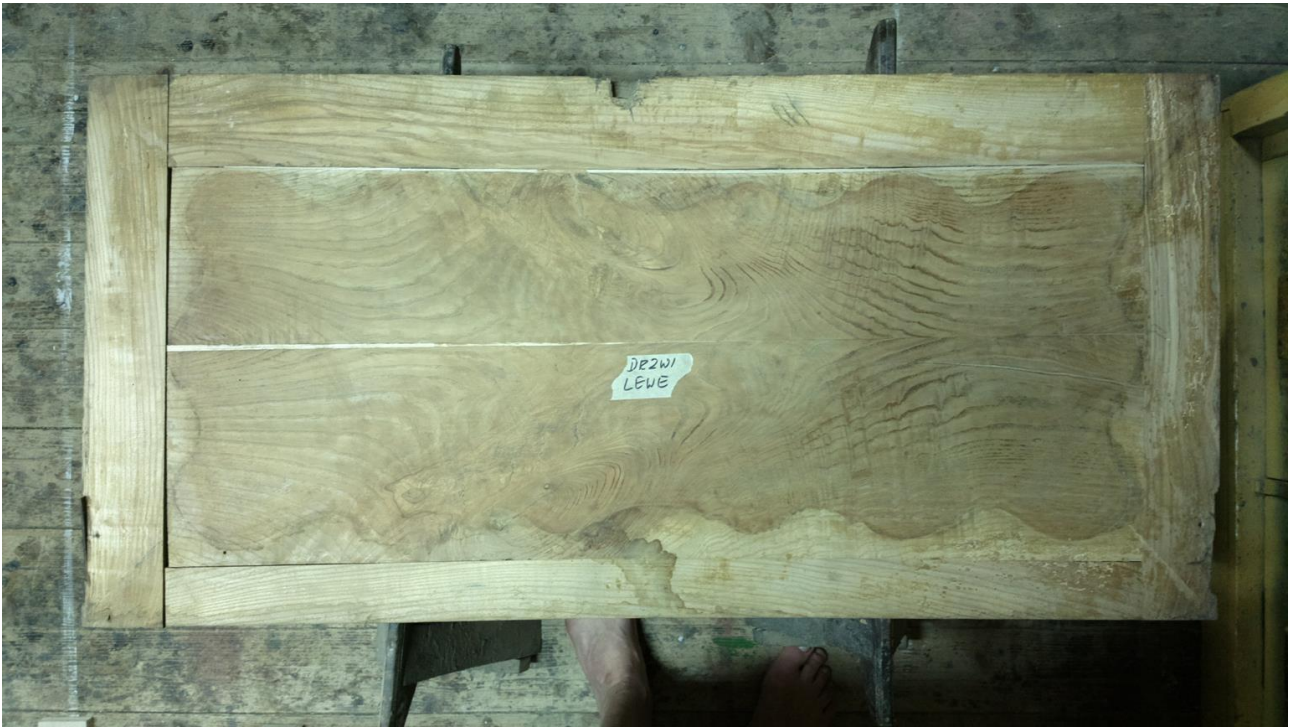
Płyta drzwi lewych, z zaflekowanymi pęknięciami.

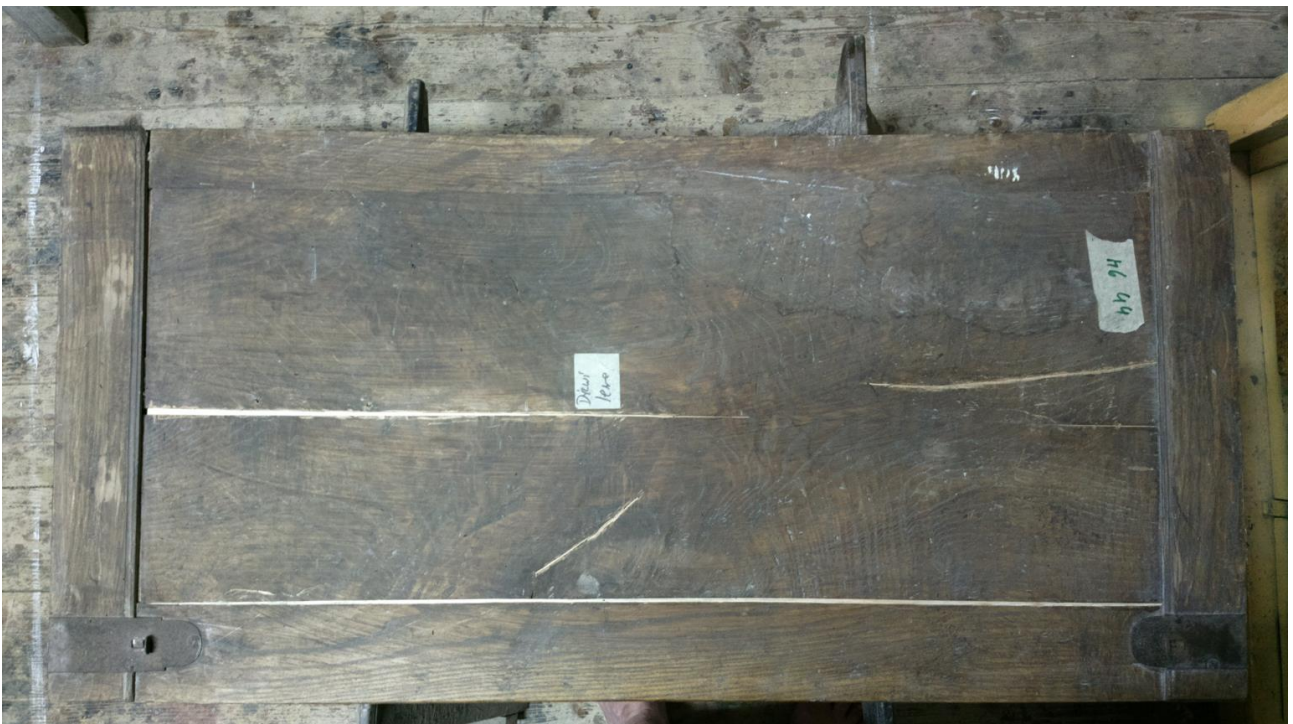
Wewnętrzna strona drzwi lewych, z zaflekowanymi pęknięciami.

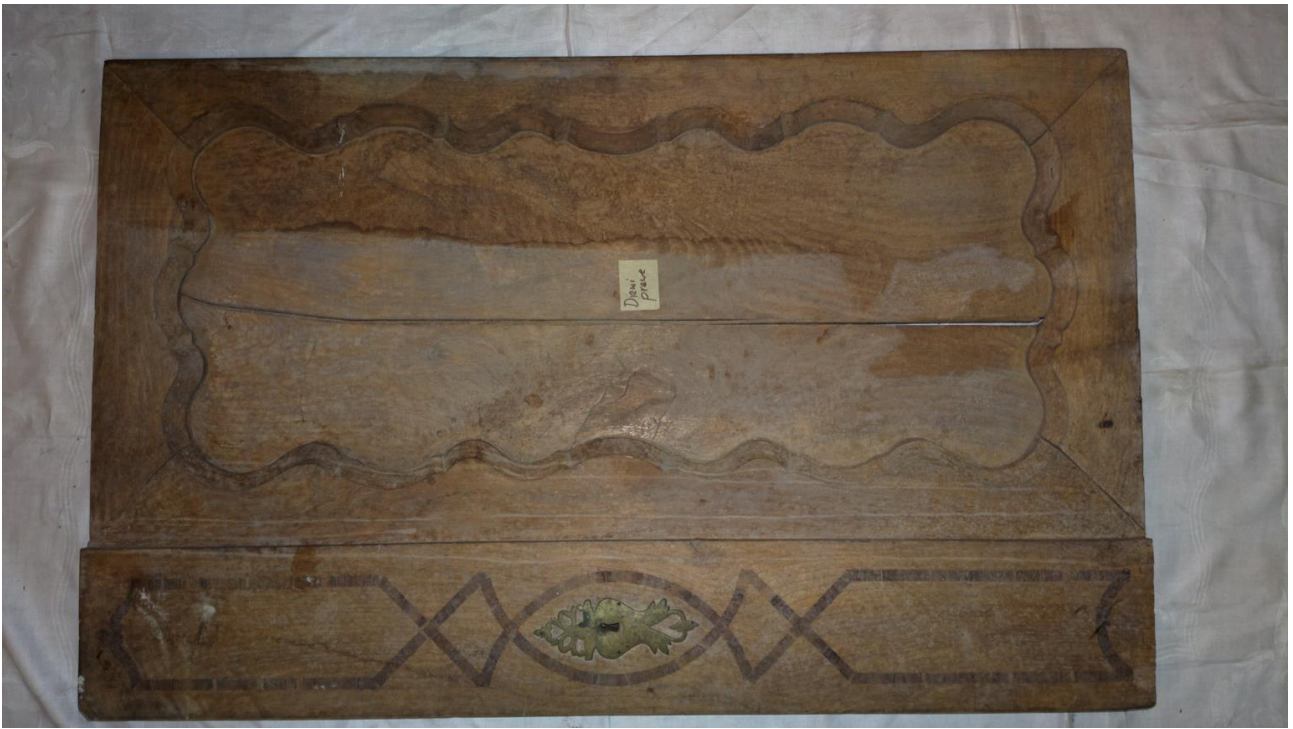
Drzwi prawe przed naprawą.

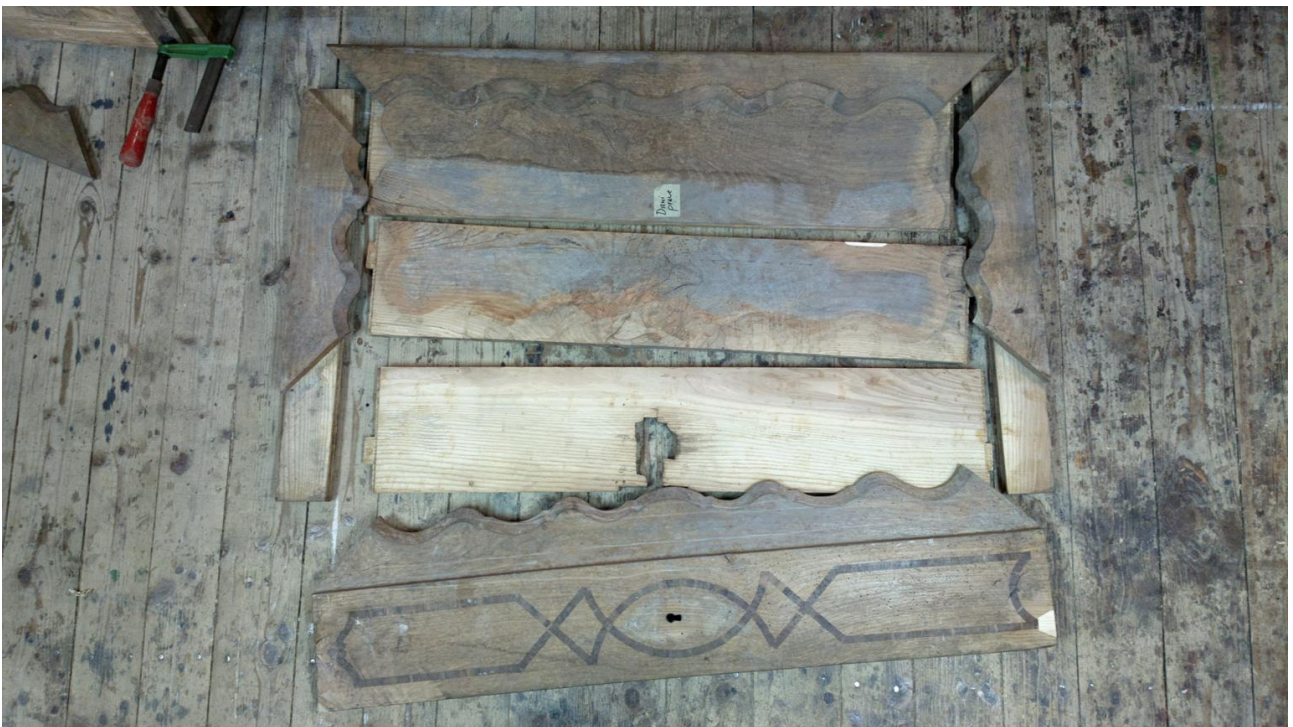
Drzwi prawe, po rozklejeniu.

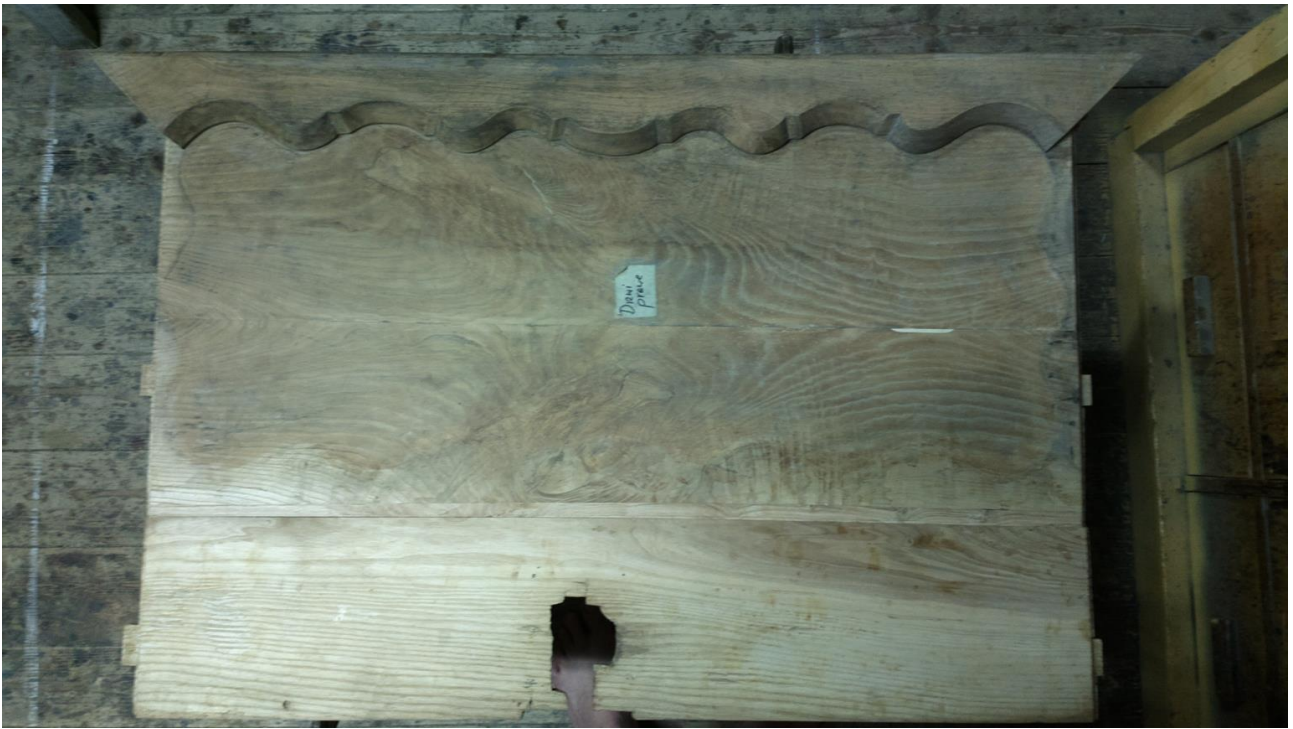
Płyta drzwi prawych, po sklejeniu.

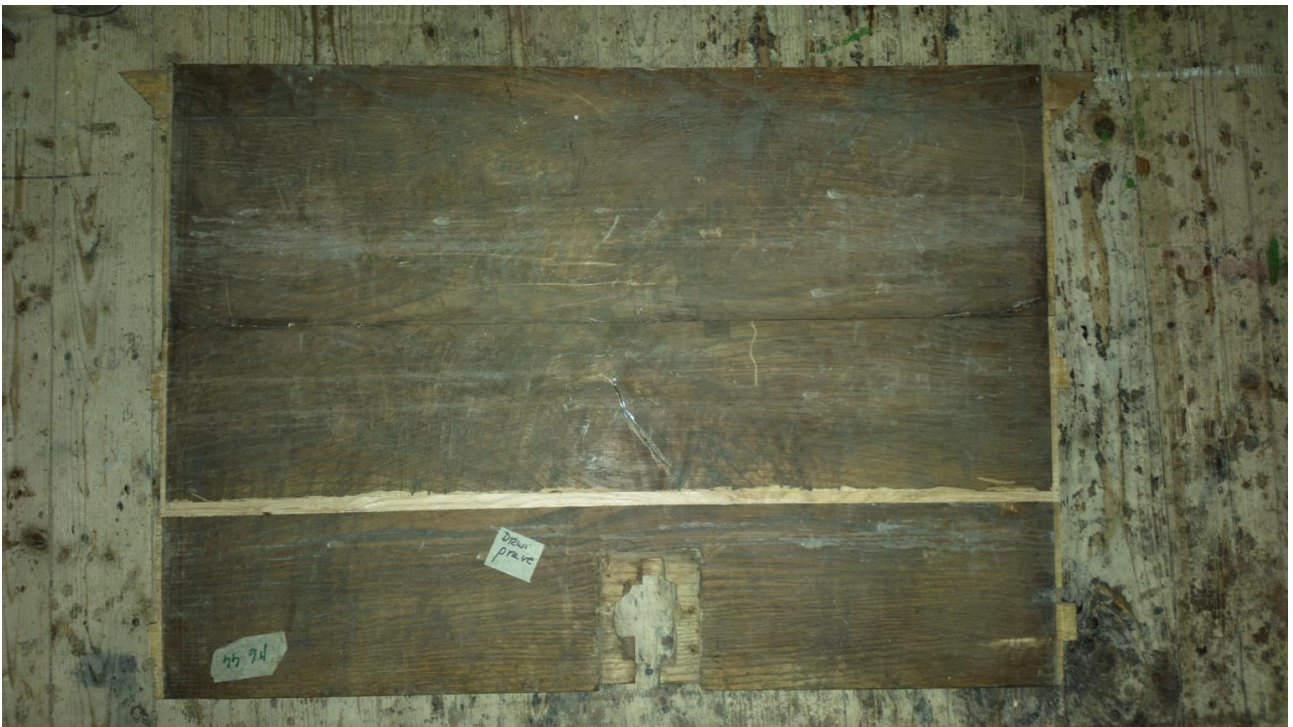
Sklejona płyta drzwi prawych.

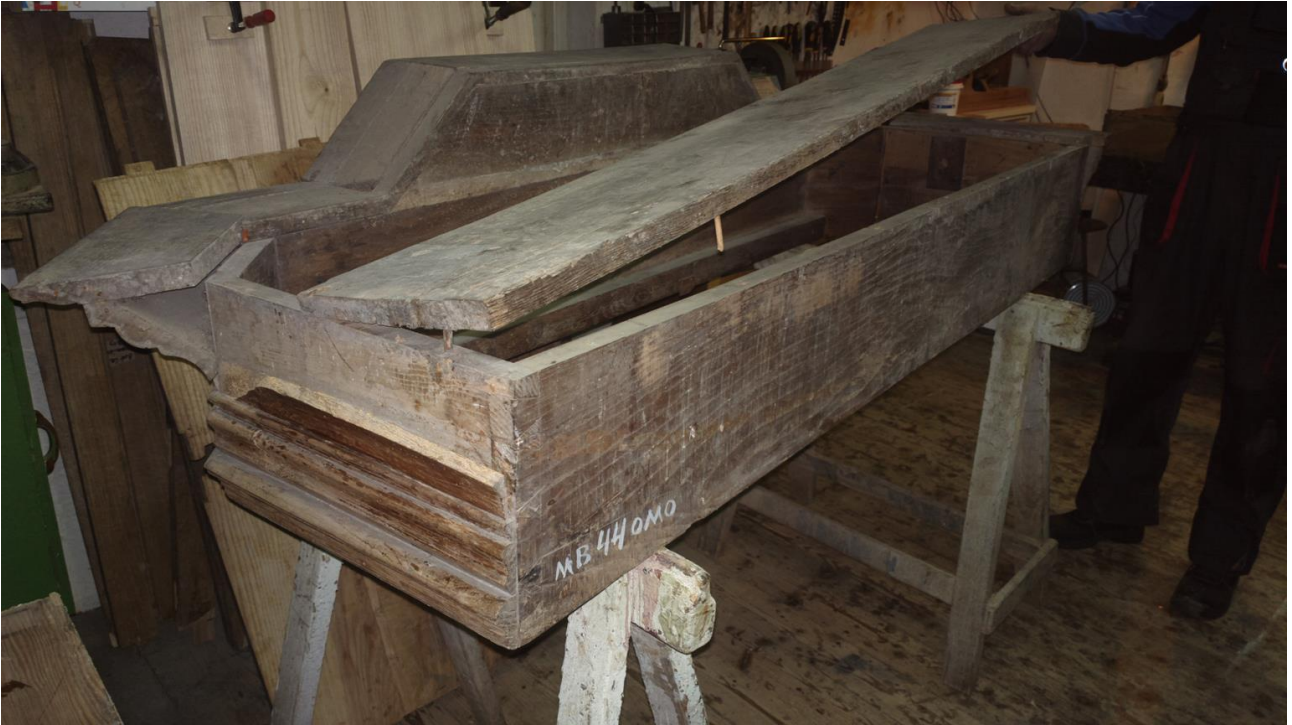
Zdjęcie deski sufitowej.

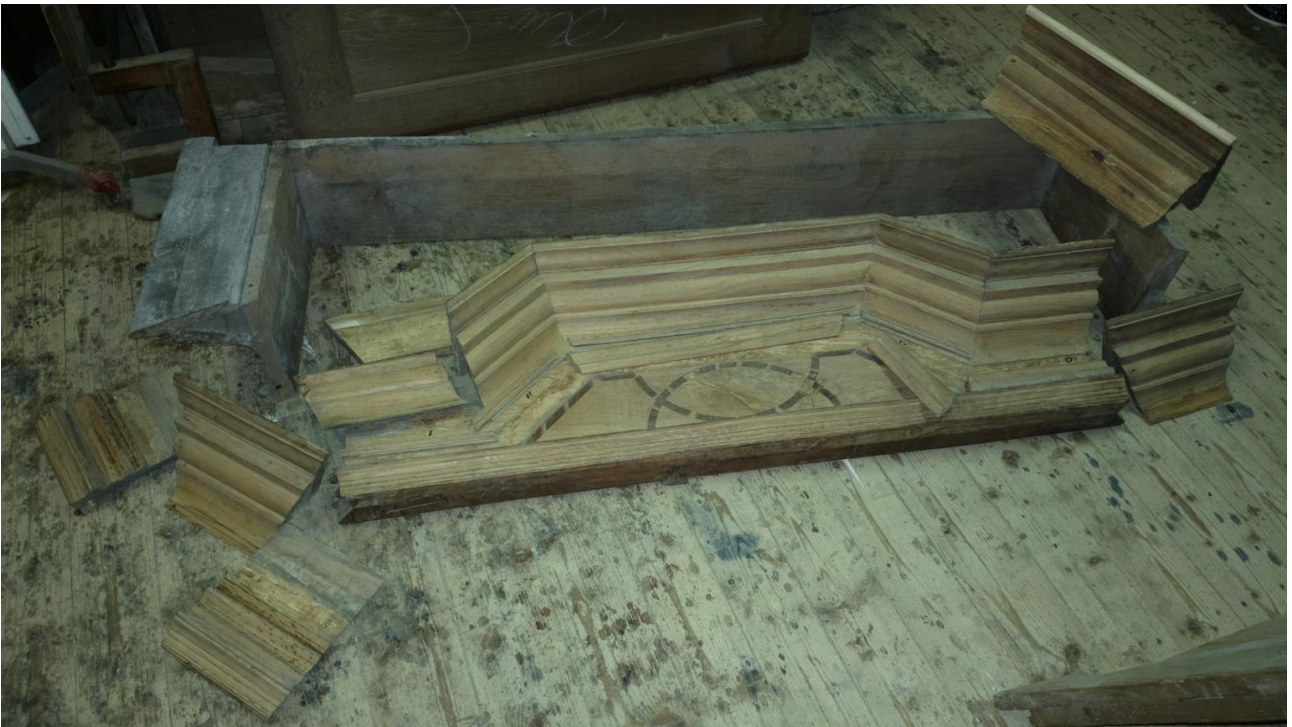
Po wyjęciu starych, zardzewiałych gwoździ wieńiec dał się łatwo rozebrać.

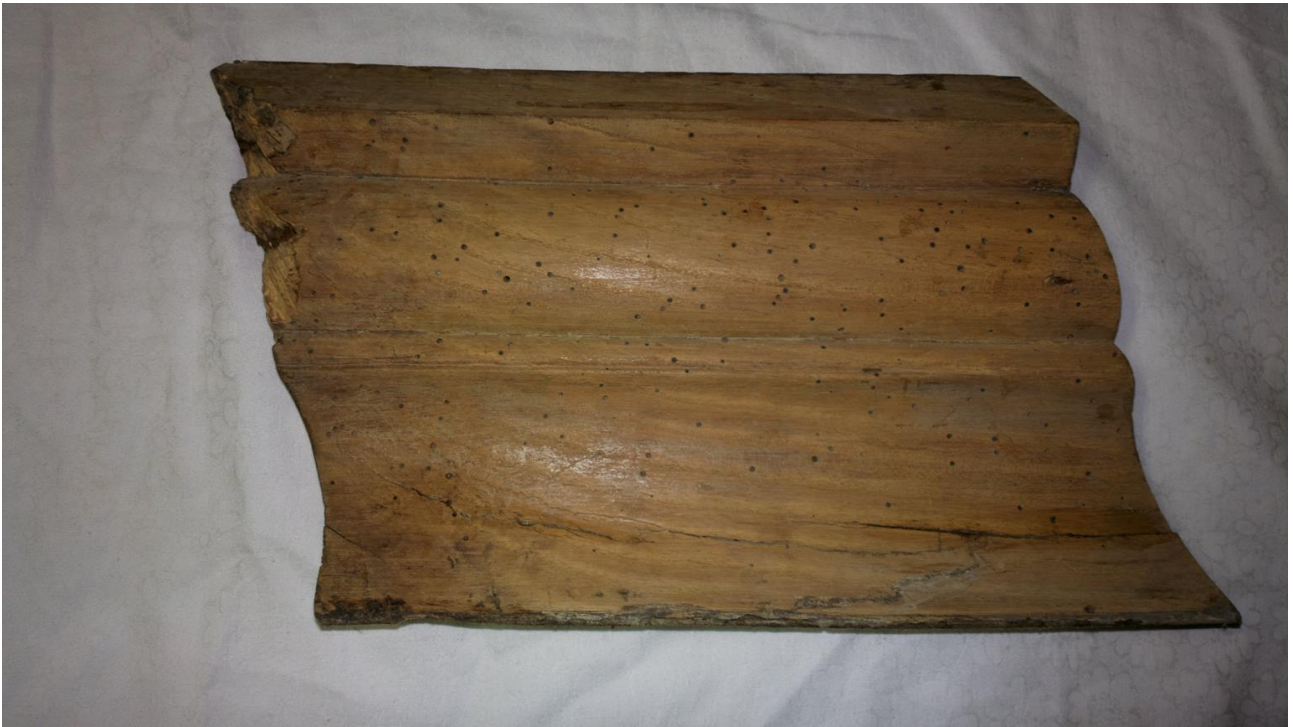
Element wieńca górnego przed naprawą.

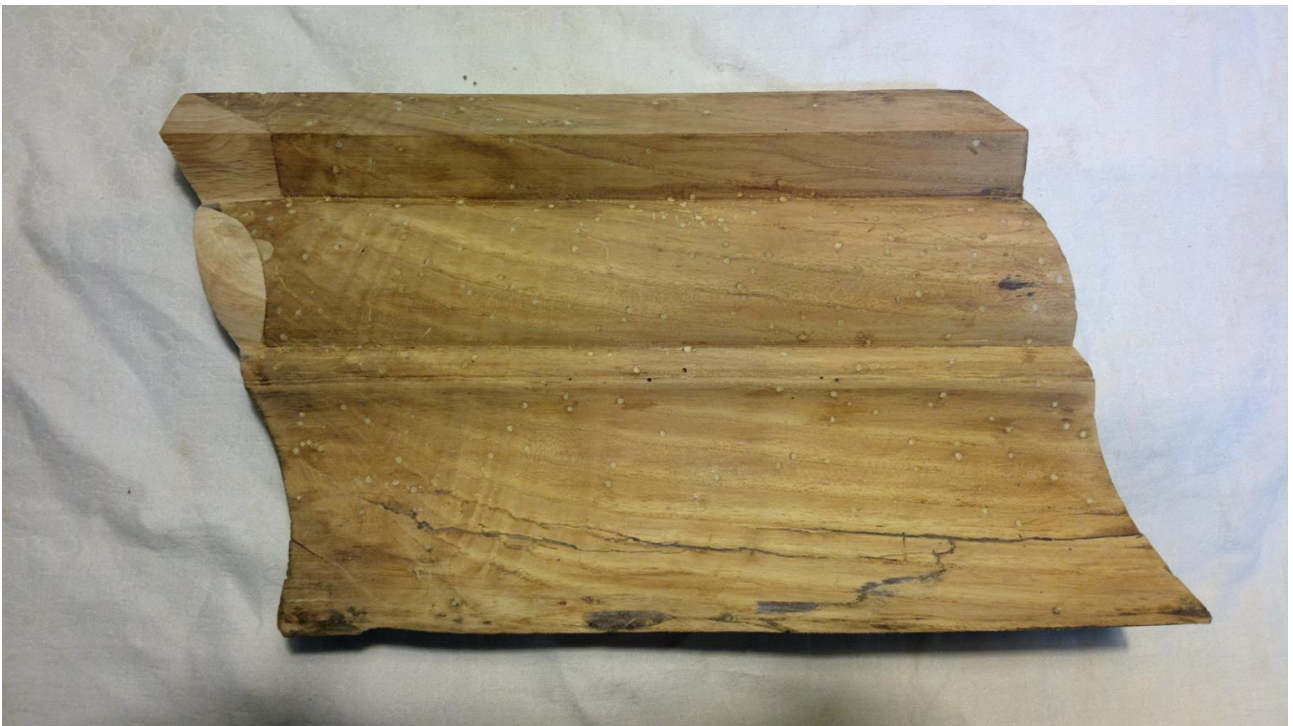
Ten sam element po wstawieniu fleków.

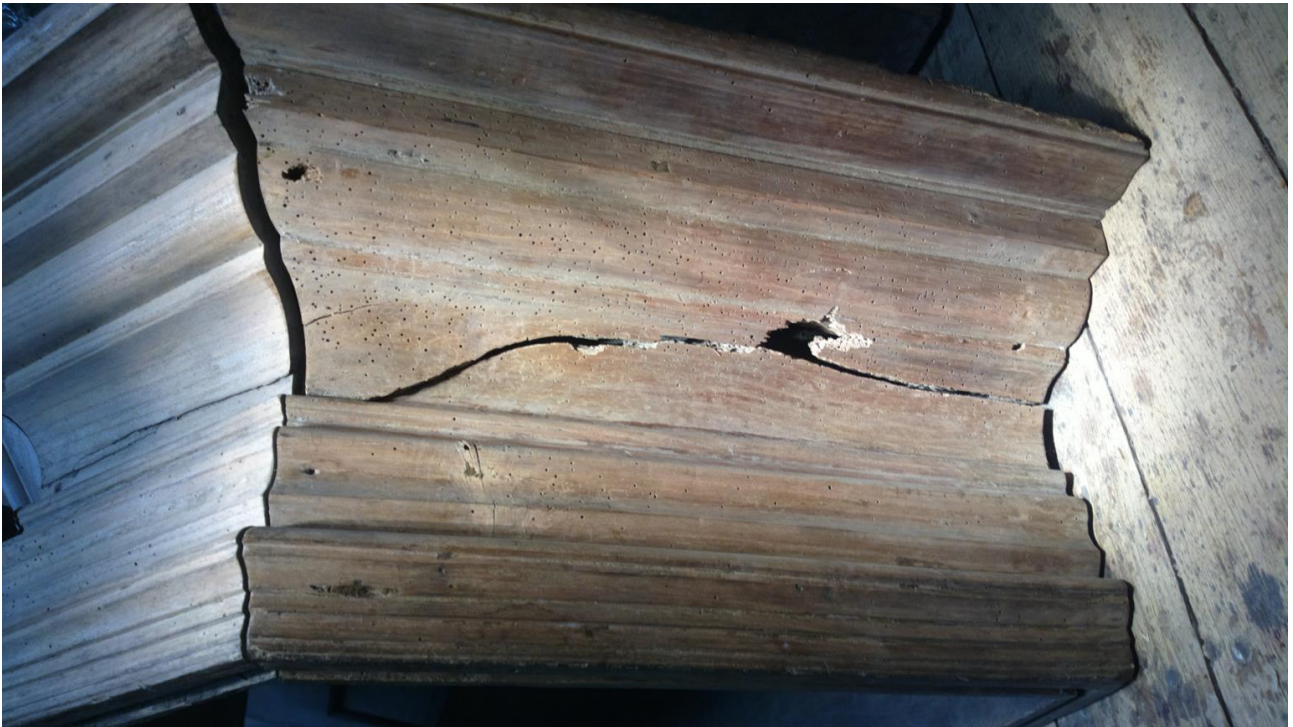
Bok wieńca przed naprawą.

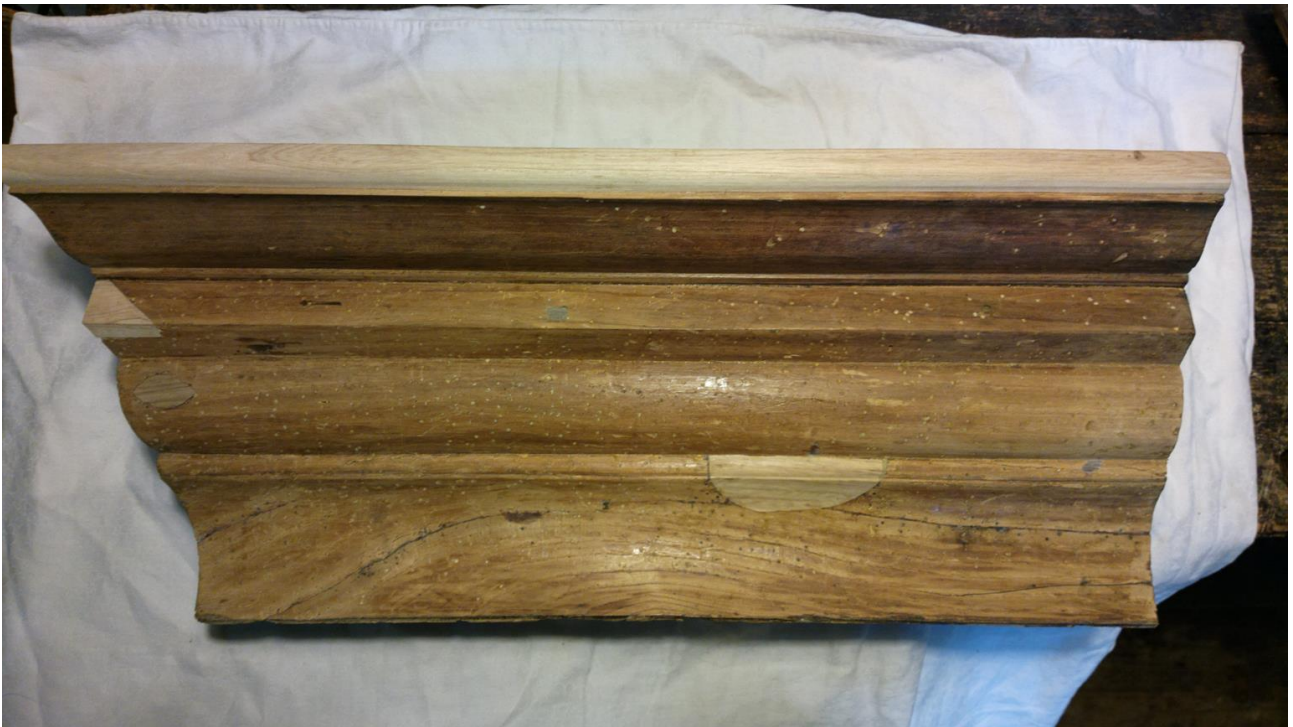
I po zaflekowaniu uszkodzeń.

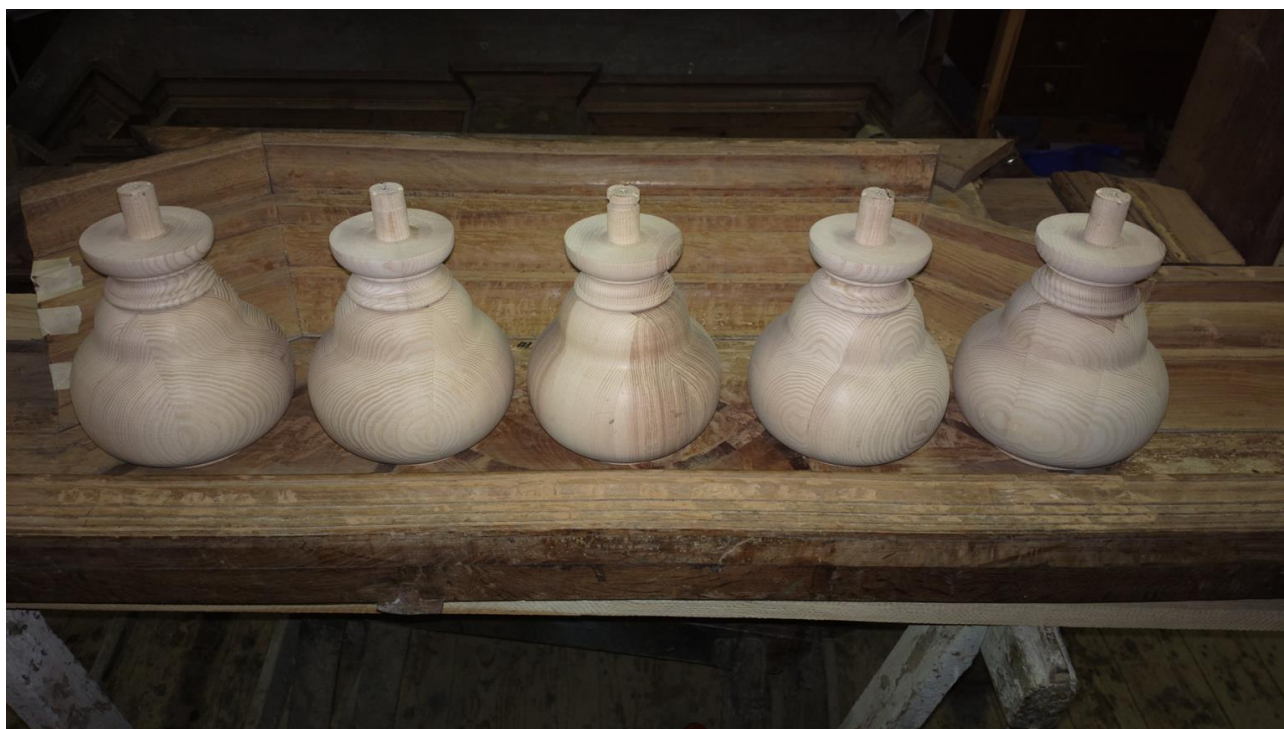
Zrekonstruowane nogi z drewna jesionowego.
