DART SC
PRACOWNIE
KONSERWATORSKIE
Ul. Goplańska 16 A
80-178 GDAŃSK

**SPRAWOZDANIE MIESIĘCZNE Z PRAC
KONSERWATORSKICH PRZY
KABINECIKU Z ZEGAREM**
ze zbiorów Muzeum Warmii i Mazur w Olsztynie
Nr Inw. Mb – 107- OMO
STYCZEŃ 2015

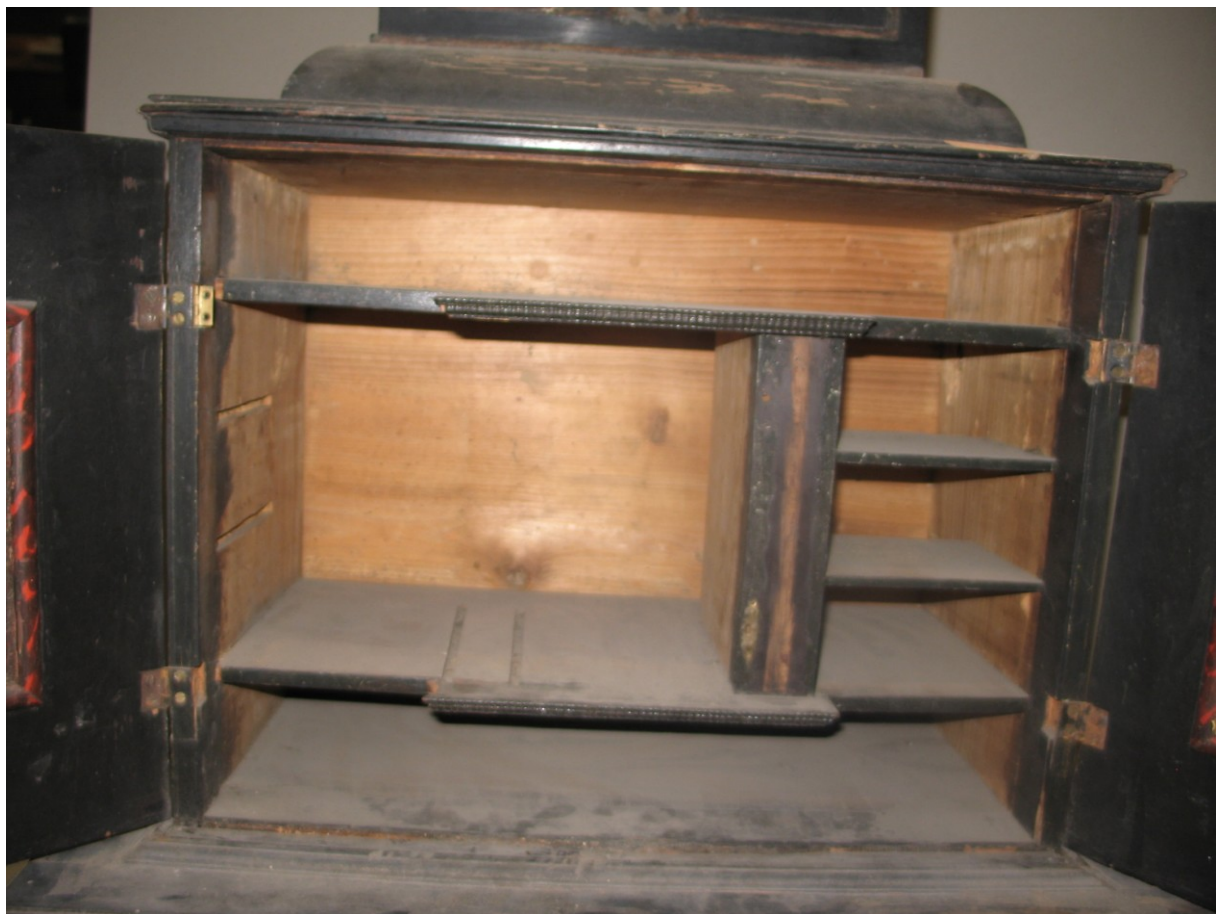
Fot 1 .

2. Niezachowany prawy , wewnętrzny element pionowy , na którym zawieszono w przeszłości drzwiczki wewnętrzne, posiadał przesuwny na boki element czołowy .Świadczą o tym charakterystyczne wyżłobienia w poprzecznych deskach stanowiących poziomą przegrodę na wysokości dolnego i górnego poziomu szufladek . Jego przesunięcie umożliwiałoby dostęp do wewnętrznej przestrzeni stanowiącej z pewnością rodzaj skrytki (fot 1).

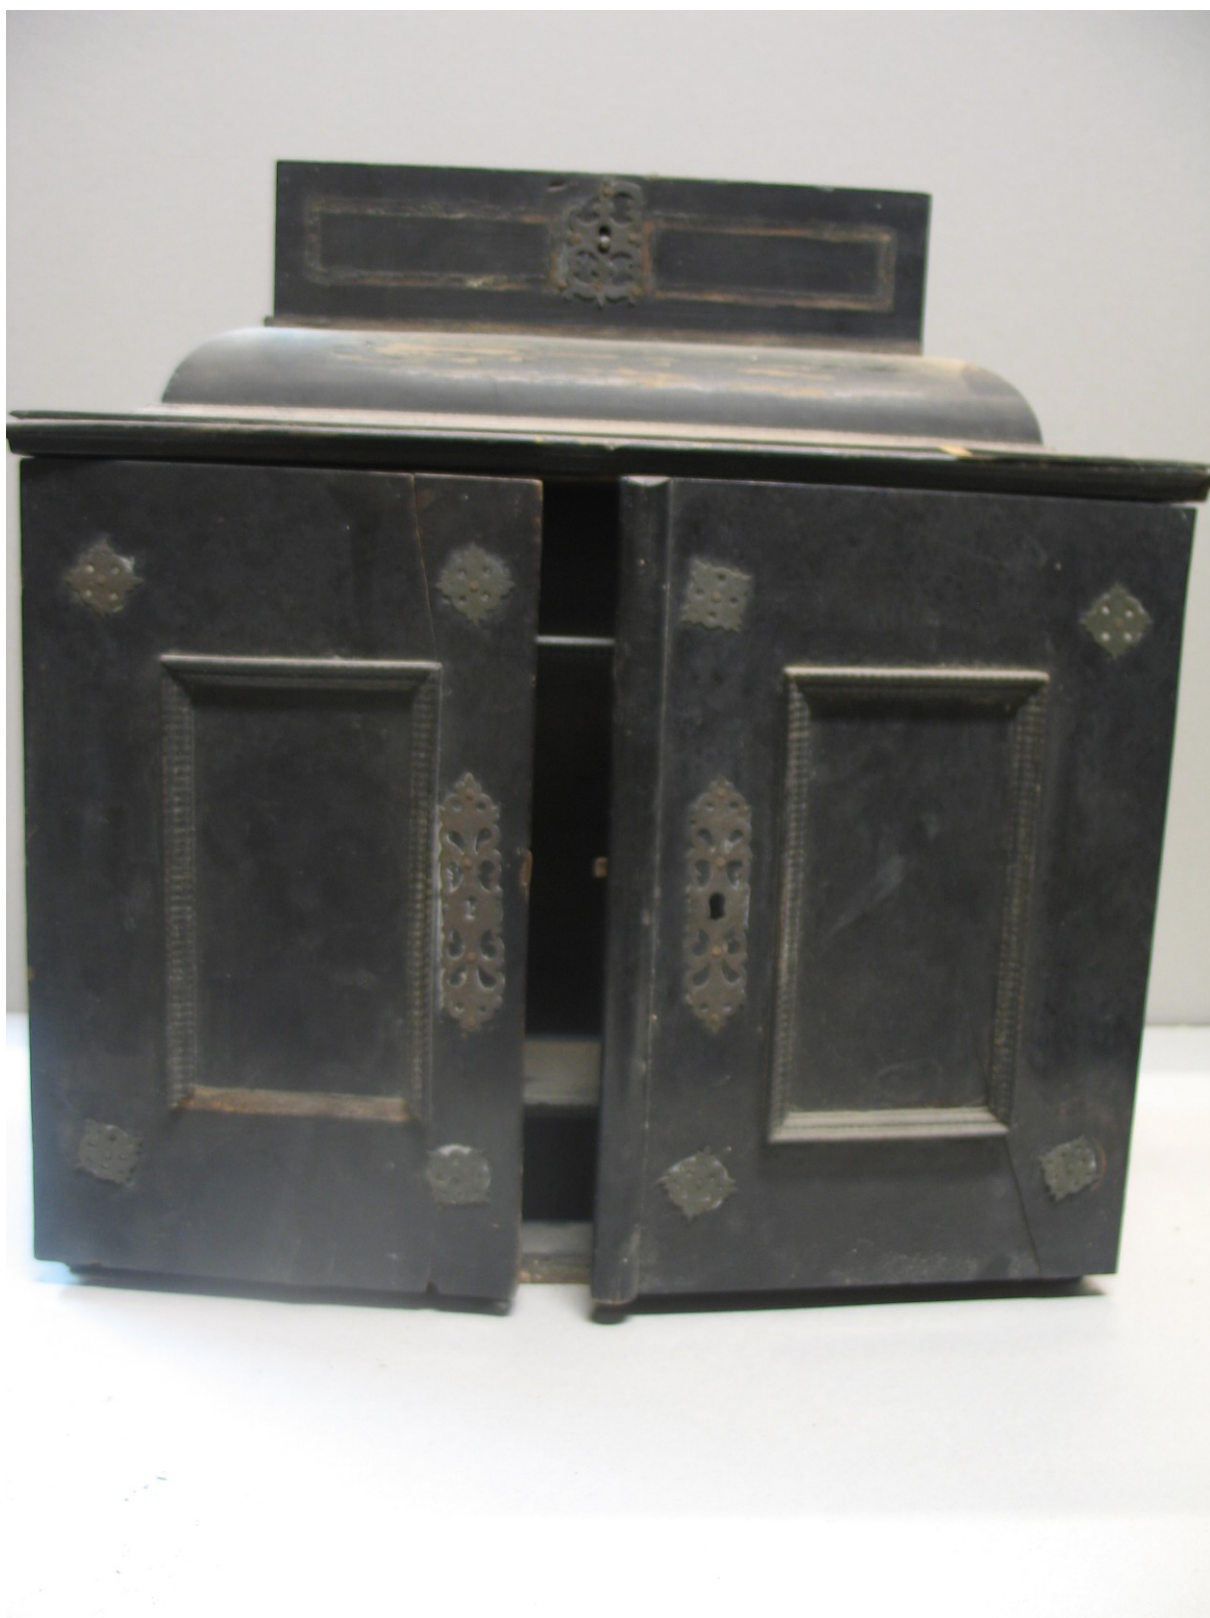
Fot . 2

3. Prawe, zewnętrzne drzwiczki kabinetu posiadają zbyt wąski , lewy pionowy element ramiakowy przez co pomimo zamknięcia drzwiczek pozostaje szpara pomiędzy drzwiczkami (fot.2) .

O zbyt wąskim elemencie świadczy także pozycja szyldu który siłą rzeczy jest zbyt blisko środkowej płytki . Jak dotąd nie znalazła wytłumaczenia powyższa sytuacja. Na krawędzi czola prawych drzwiczek znajduje się żelazna zasuwka ,której istnienie świadczy , iż szerokość drzwiczek nie została zmniejszona od tej strony (?) . Jednocześnie zagłębienie umożliwiające opuszczenie zasuwki a w konsekwencji unieruchomienie prawych drzwiczek , znajduje się ok. 2 cm w lewo od aktualnej pozycji zasuwki. Dokładnie tyle brakuje prawym drzwiczkom do prawidłowej szerokości by wspomniana zasuwka trafiała w oryginalny otwór.

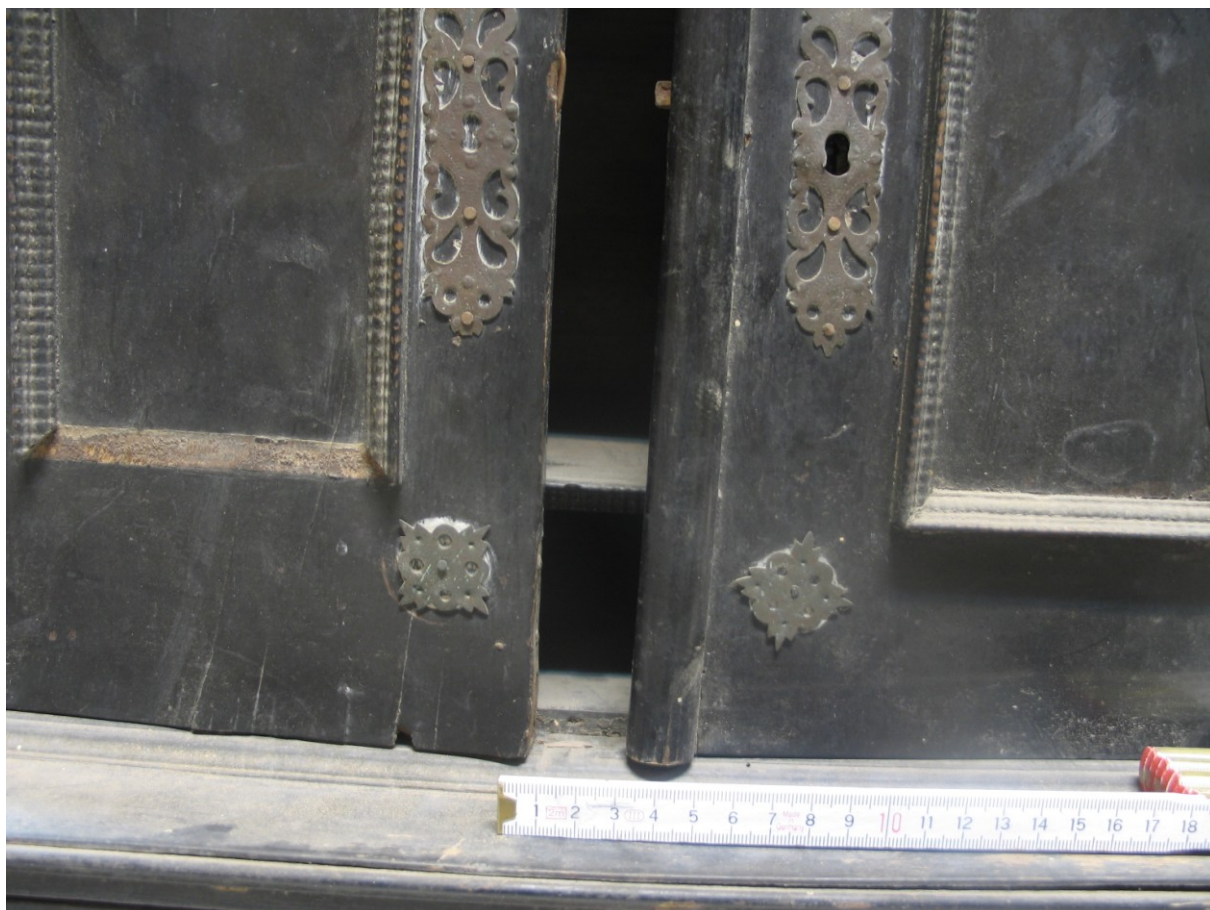
Fot. 3

Do jej zamaskowania nie wystarcza zachowana przymka na drzwiczkach lewych (fot .3)

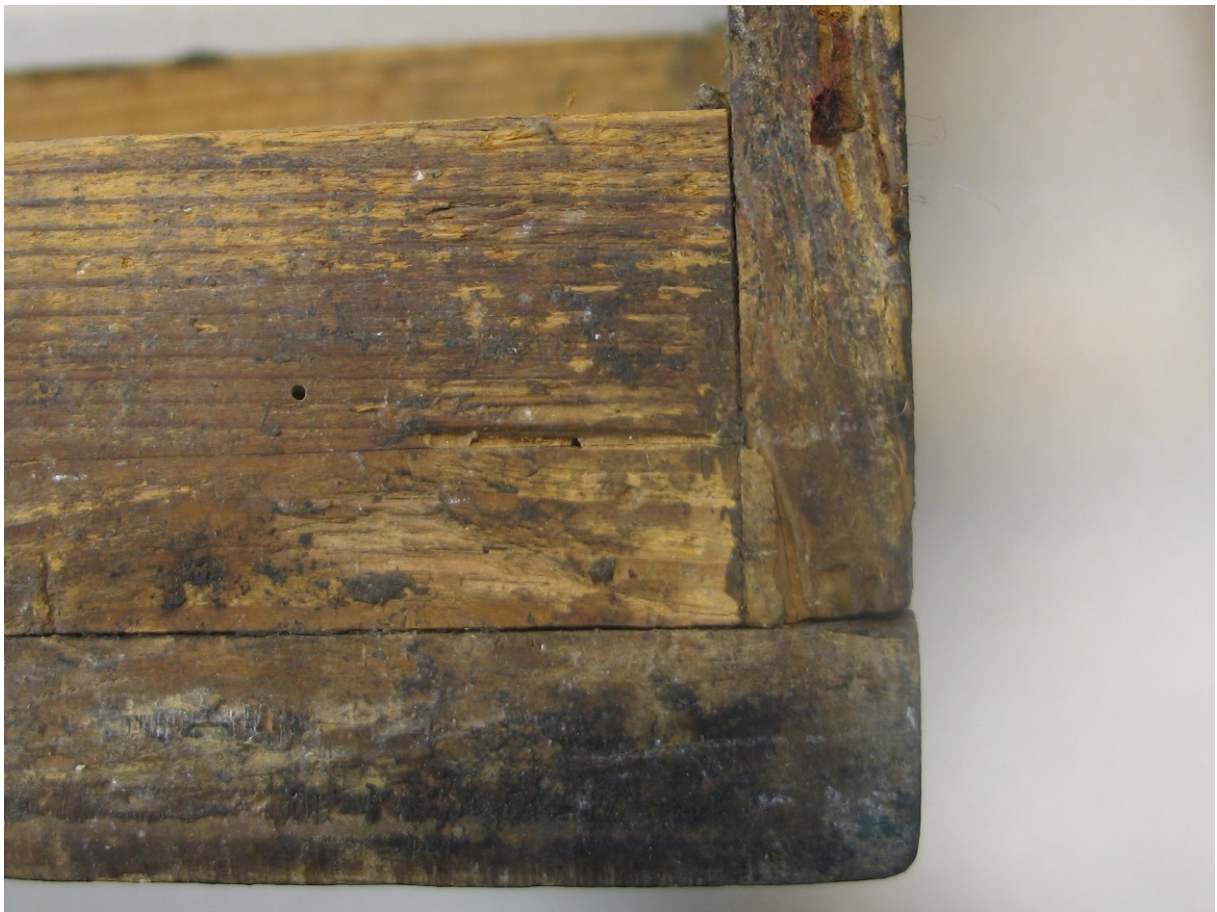
Fot. 4

4. Spodnia część kabinetu , ze względu na ubytki dna obiektu i ogólne zabrudzenia , nie posiada śladów po nóżkach. O ile obiekt posiadał nóżki to z pewnością nie były to nóżki toczone gdyż taki kształt nóżek skutkowało zawsze istnieniem otworów (gniazd) do ich montażu . Śladów po otworach nie stwierdzono(fot . 4) .
