Sprawozdanie nr 1 z postępu prac konserwatorskich

Mb-7-OMO

Szafa sieniowa. Początek XIX w.

Mb-43-OMO Szafa sieniowa, XVIII wiek.

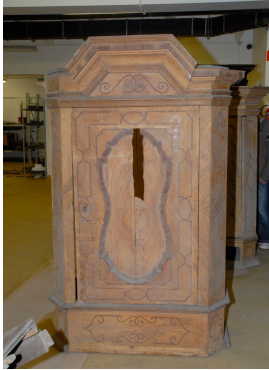
Cała konstrukcja szafy była bardzo rozchwiana i niestabilna. Po dokładnych oględzinach zaobserwowano, że zarówno w podstawie jak i zwieńczeniu wszystkie elementy oryginalnie połączone były ze sobą jedynie na styk za pomocą kleju (nie zastosowano żadnych połączeń stolaskich). Jedynie na plecach zastosowano połączenia na jaskółczy ogon. Obie te części trzymały się razem jedynie za pomocą gwoździ dodanych w późniejszym okresie.

Na wstępie wykonano dokumentację fotograficzną obiektu.
