Sprawozdanie nr. 2 z postępu prac konserwatorskich (15 luty 2015)

Mb-43-OMO Szafa sieniowa

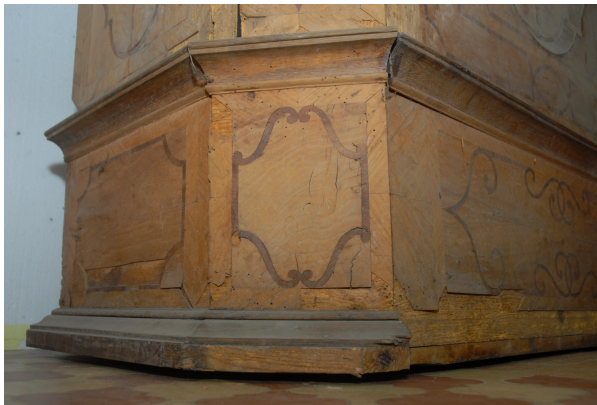
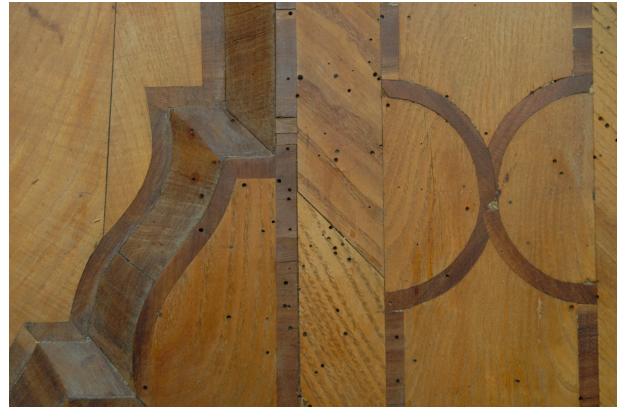
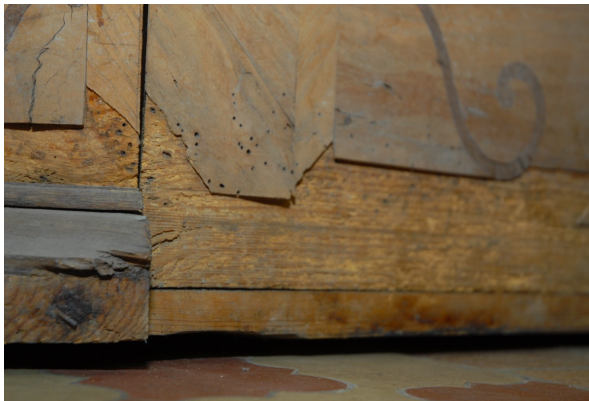
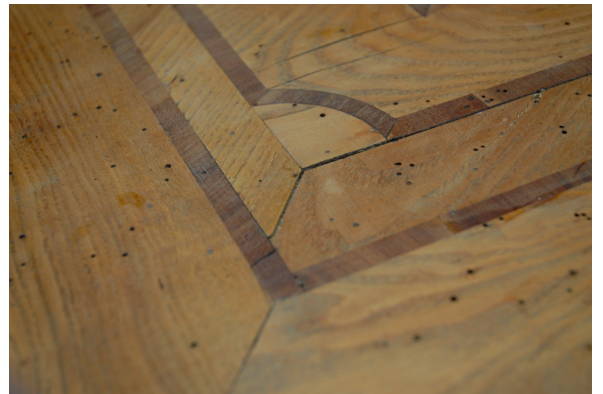
Na całej powierzchni widać odspojenia oraz ubytki forniru. Liczne otwory po owadach.

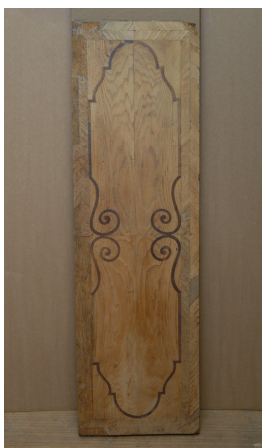
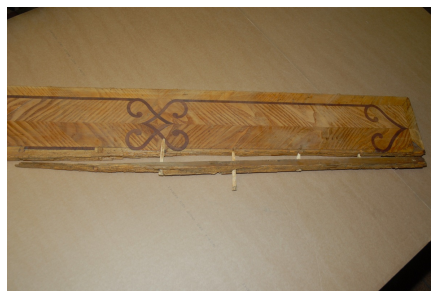
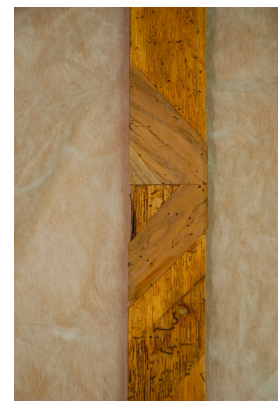
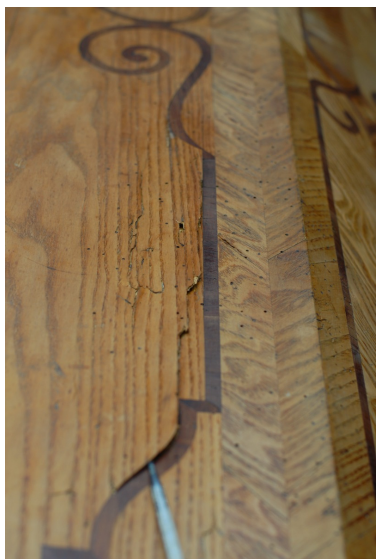
Brakuje dużych fragmentów okleiny po lewej stronie korpusu szafy. Tam też drewno zostało najbardziej osłabione co przyczyniło się do przełamania boku korpusu.

Przed sklejeniem przełamanych części podklejono okleinę o raz uzupełniono brakujące jej fragmenty.

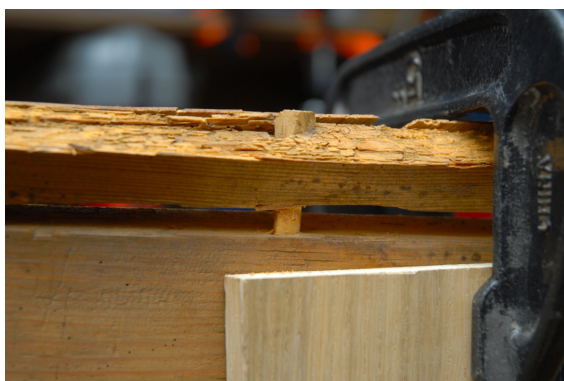
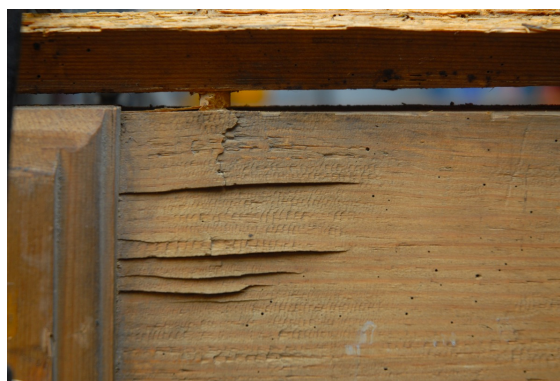
Wszystkie trzy części lewego boku korpusu szafy były zamocowane na kołki, które także zostały zniszczone przez owady (kołki wykonane prawdopodobnie z drewna brzoźowego). Widoczne są pierwotne zniszczenia powstałe w skutek nieprawidłowego montażu, wbicia kołka zbyt blisko ścianki. Błąd ten widoczny jest w wielu miejscach i świadczy o nienajwyższej jakości wykonania mebla.

Wszystkie elementy zostały najpierw rozłożone. Wymieniono zniszczone przez owady kołki. Wzmocniono osłabione fragmenty drewna a następnie ponownie wszystko razem sklejono.

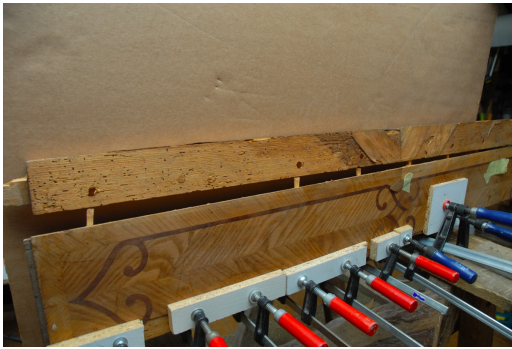
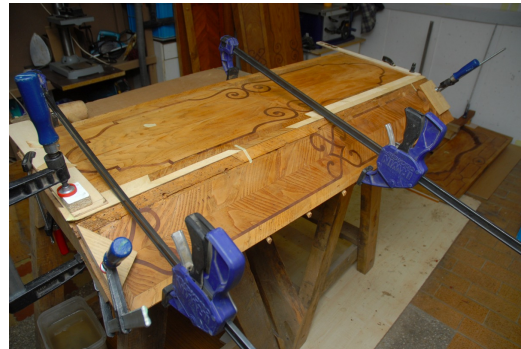
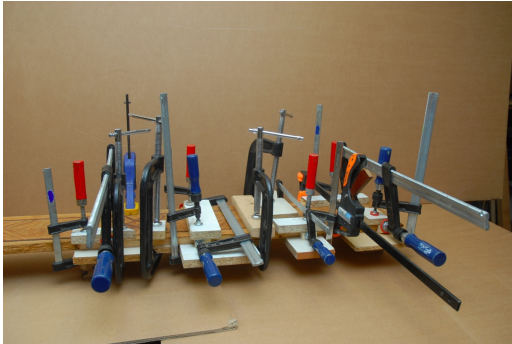
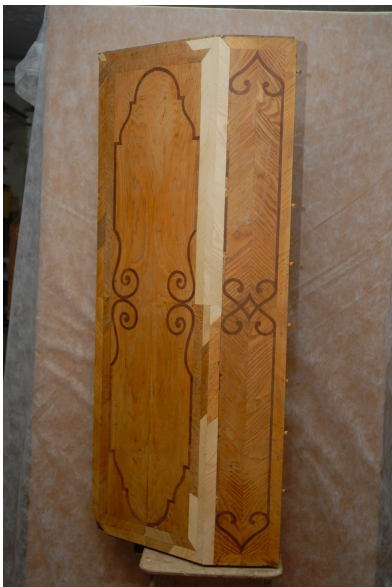
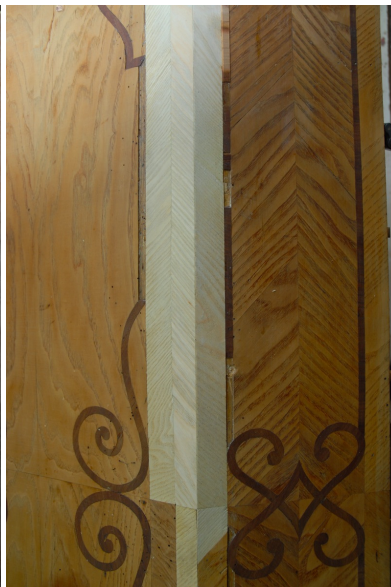
Drzwi szafy, w porównaniu do reszty mebla, były w dosyć dobrym stanie jednak zastosowana ty konstrukcja spowodował a pęknięcie sztywno zamocowanej i wklejonej płyciny. Dodatkowo widać wyłamany, duży fragment. Zniszczenie to zostało dokonane z premedytacją. Widoczne są ślady użycia w tym celu tępego narzędzia (młotek, kolba karabinu?). Tak jak w przypadku całego mebla, podklejono okleinę oraz uzupełniono brakujące fragmenty (w tym przypadku niewielkie fragmenty)
