„RENOVACJA“ Hubert Ramotowski
ul. Piłsudskiego 11a
11-100 Lidzbark Warminski
email: renovacja@gmail.com
www.renovacja.pl
tel. 509 974 618

Sprawozdanie nr 3 z postępu prac konserwatorskich (15.III.2015)

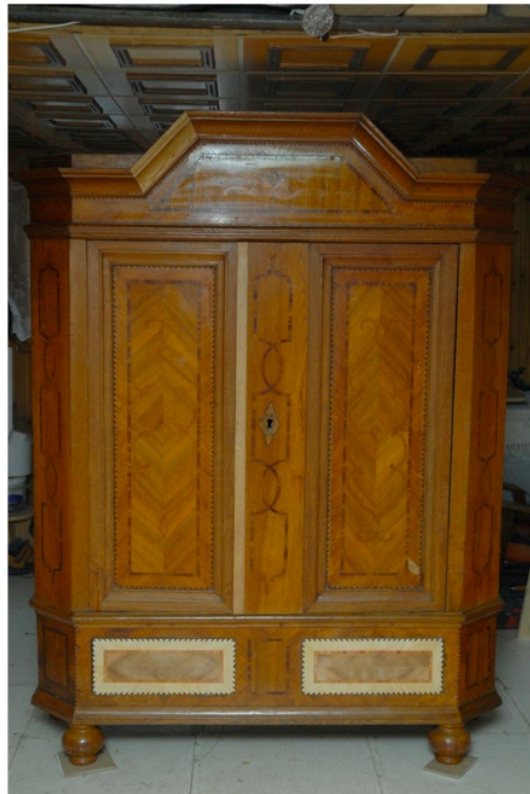
Szafa obecnie jest przygotowana do scalenia kolorystycznego nowych elementów, frezowanych profili w koronie, listwy przymykowej w prawych drzwiach, drobnych wstawek okleiny, fragmentu pleców oraz frontów szuflad.

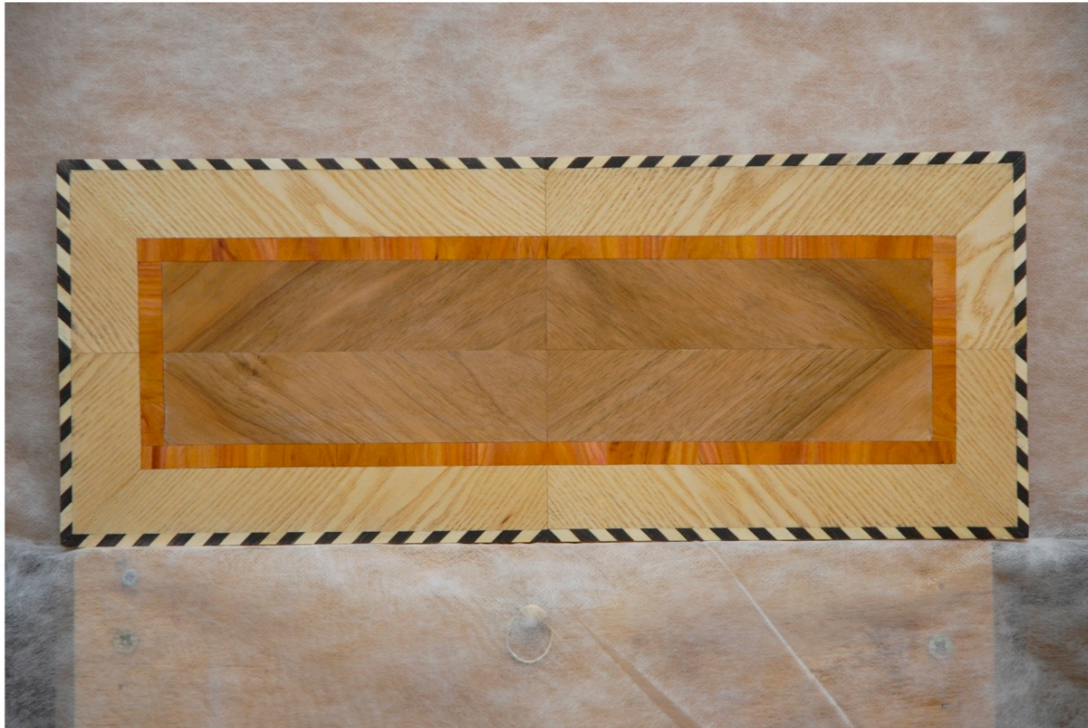
Z powodu braków analogii dotyczących wzoru jaki mógł być na przodach szuflad zdecydowałem się wykorzystać motywy widoczne w innych elementach szafy.

Wykorzystano tu drewno jesionu, śliwy, brzozy dębu barwionego oraz orzecha.

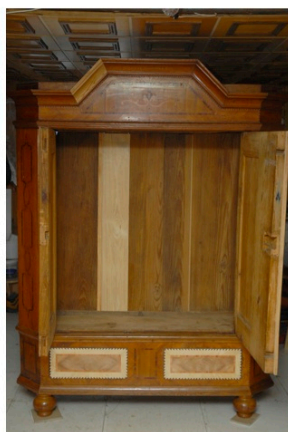
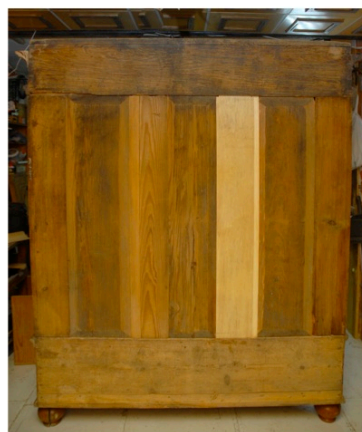
Ostatnim brakującym elementem jest nakładany szyld w prawych drzwiach szafy. Miał on najprawdopodobniej kształt czworobocznego diamentu na co wstazują ślady na drewnie.

Widoczny fragment pleców gotowy do scalenia kolorystycznego.

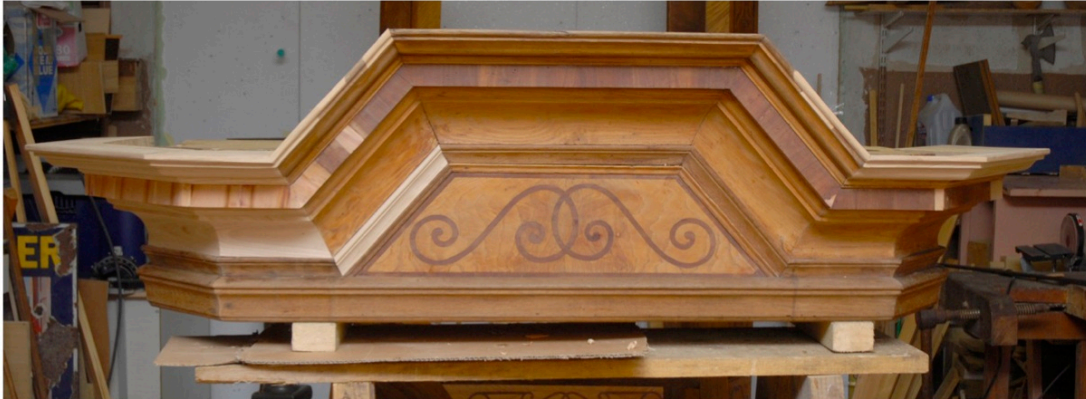
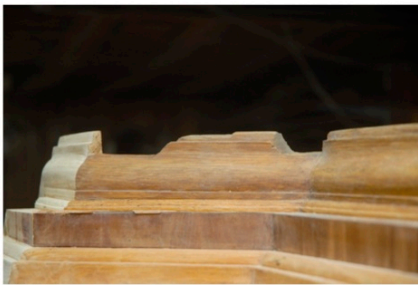
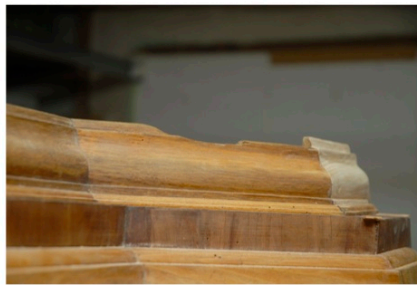
Szafa jest w trakcie scalania kolorystycznego elementów. Uzupełnione zostały profile w koronie i wieńcu szafy.

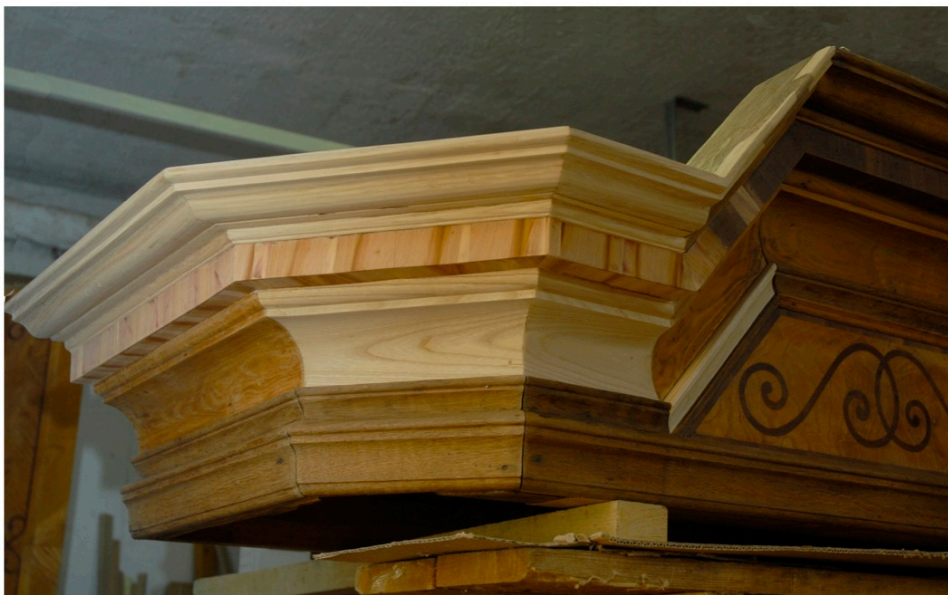
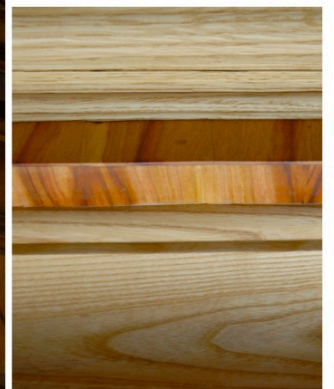
Oprócz braku całych fragmentów profili widoczne są też ślady świadczące o działaniu ostrego narzędzia

(siekiera?) na szczycie profilów. Ubytki zostały one uzupełnione drewnianymi wstawkami.

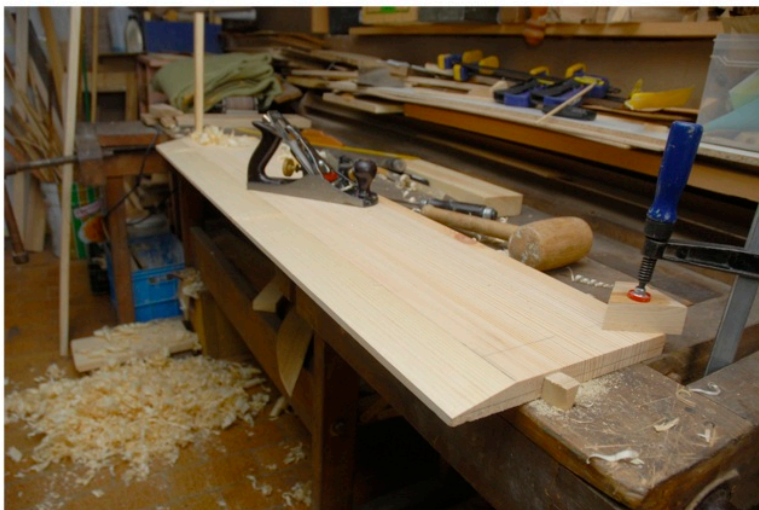
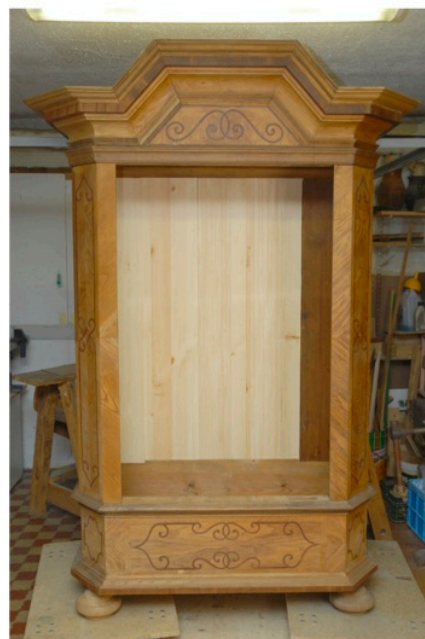
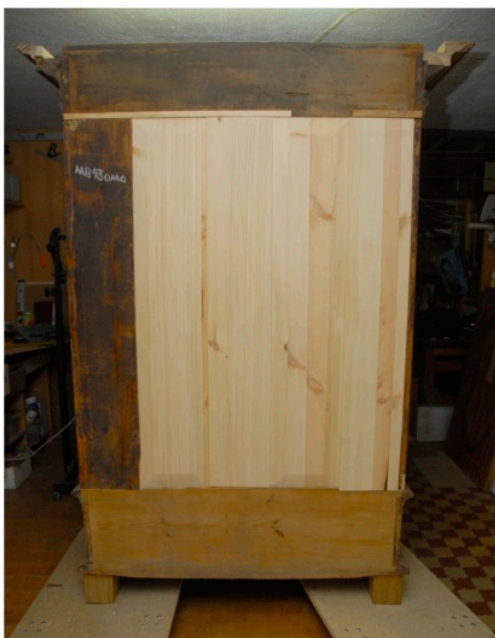
Uzupełnione plecy szafy.

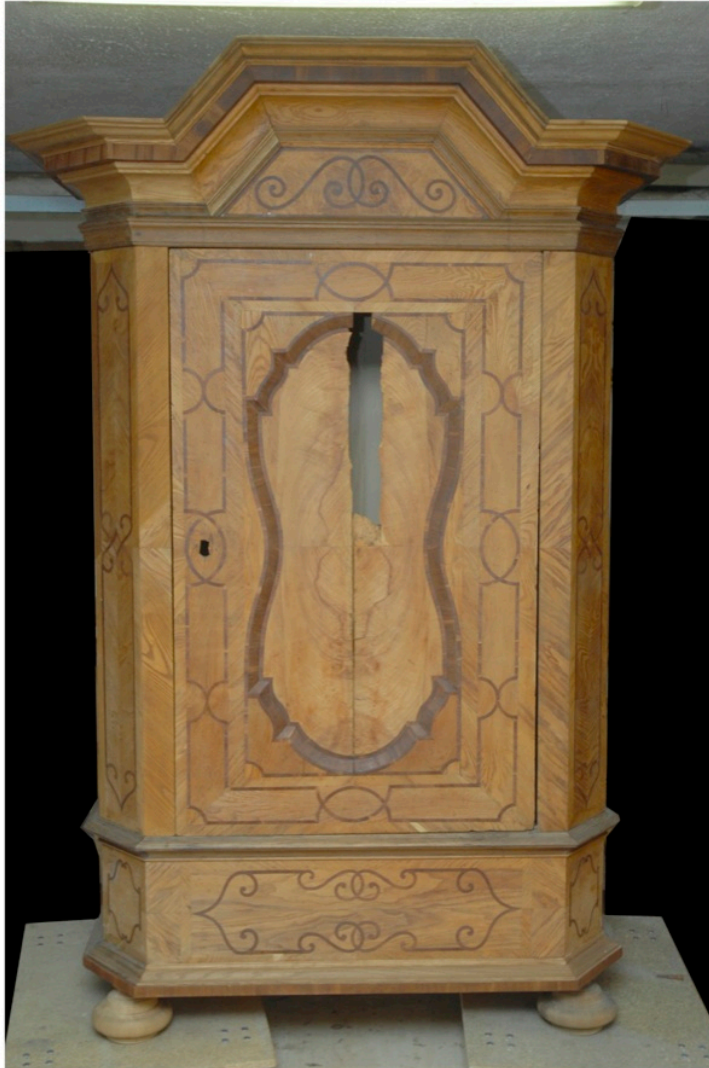
Decyzję o sposobie uzupełnienia dużego ubytku w drzwiach szafy pozostawiono na zakończenie prac aby mieć pełen obraz wyglądu mebla.

Ostatnim brakującym elementem jest szyld. Miał on kształt, który jest powieleniem kształtu dekoracji na drzwiach.

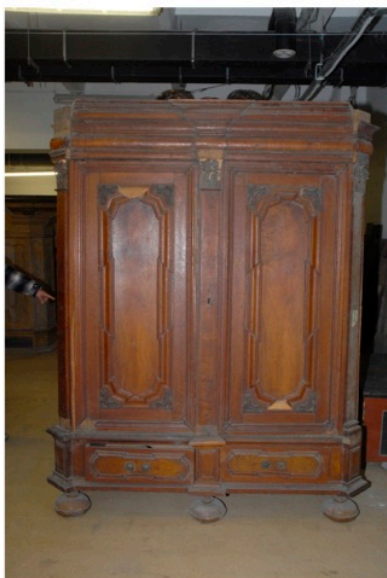
Sporządzono dokumentację fotograficzną. Dokonano oceny zniszczeń.

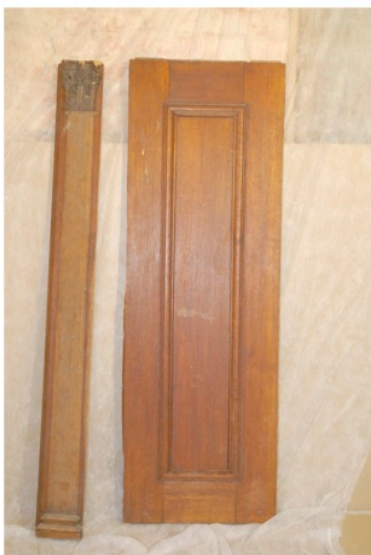
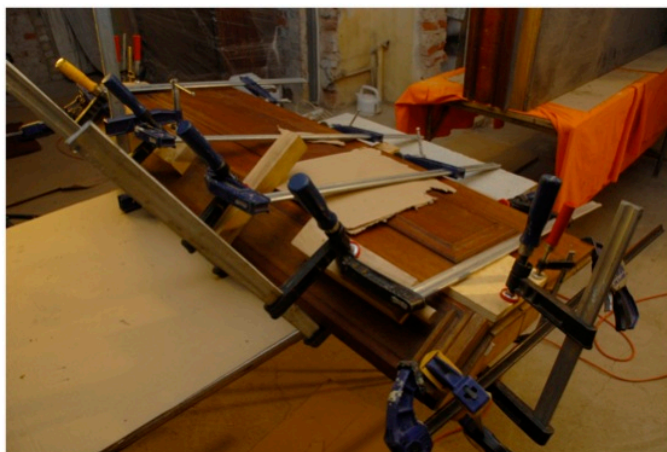
Sklejony został przełamany prawy bok szafy.

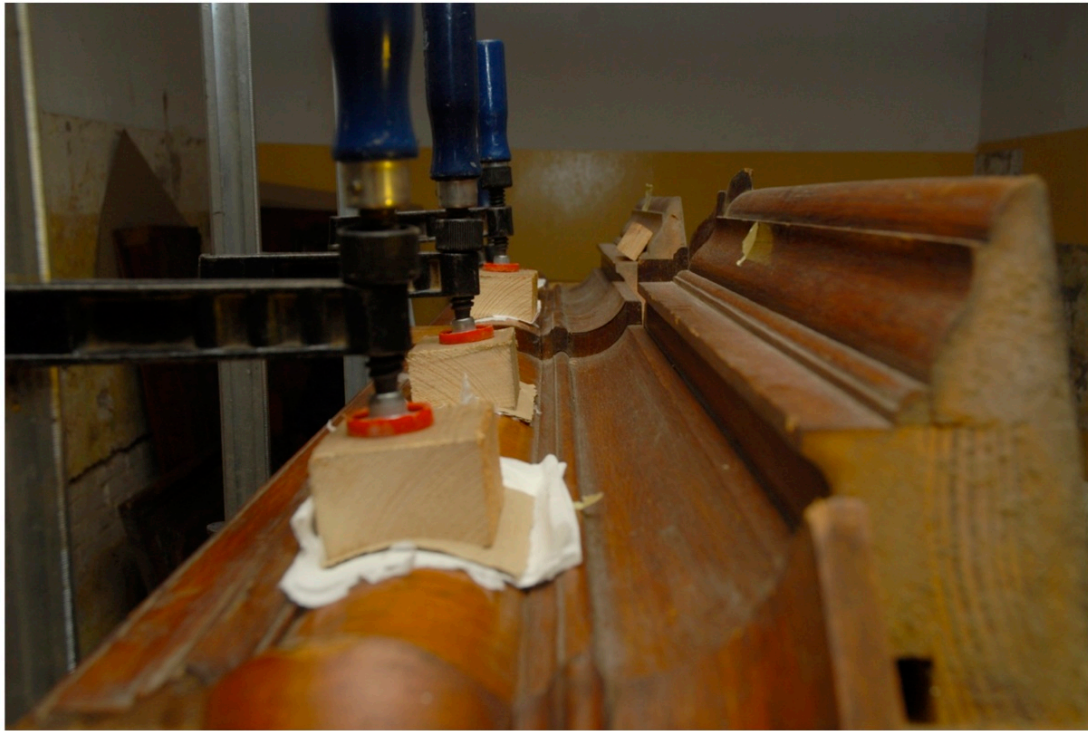
Podklejone zostały luźne fragmenty okleiny w wieńcu szafy oraz luźne fragmenty drewnianych elementów.
Przygotowano materiał do wykonania ubytków listwach profilowych. Głównie dąb.

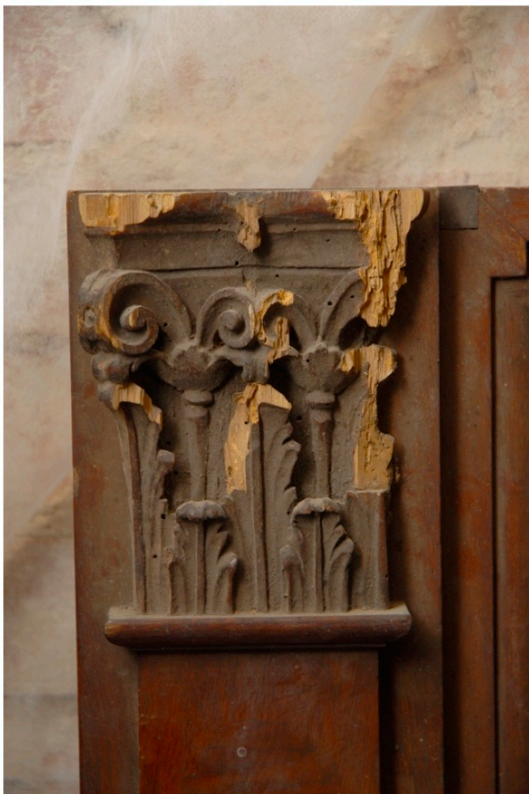
Zaimpregnowane i wzmocnione zostały kapitele nad pilastrami. Z uwagi że są to jedyne fragmenty wykonane z drewna lipowego są to elementy najbardziej podatne na żerowanie owadów.

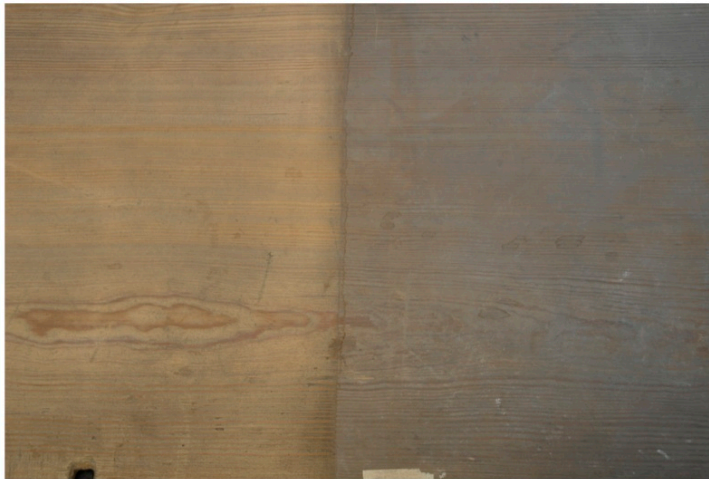
Oczyszczono powierzchnię drewna z nawarstwień brudu.

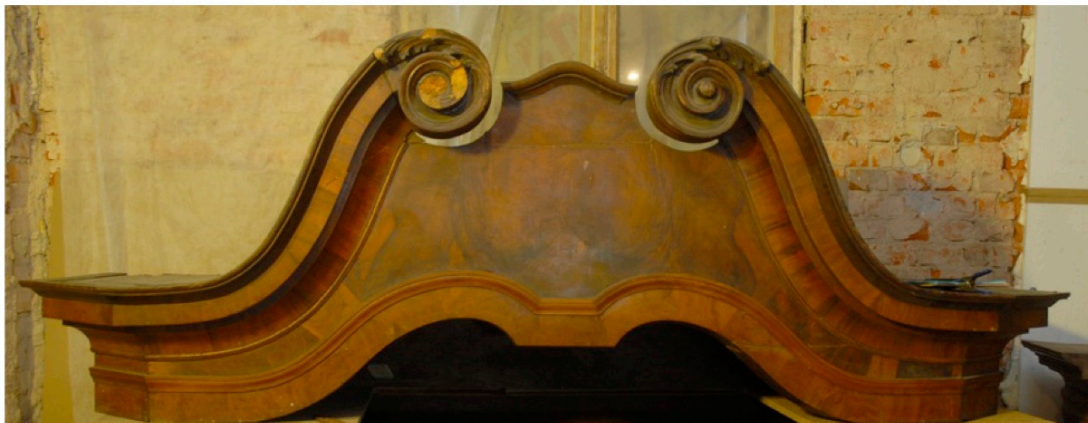
Pierwszym etapem było ustabilizowanie wieńca szafy na którym widoczne są dwa duże pęknięcia będące wynikiem rozeschnięcia się drewna.

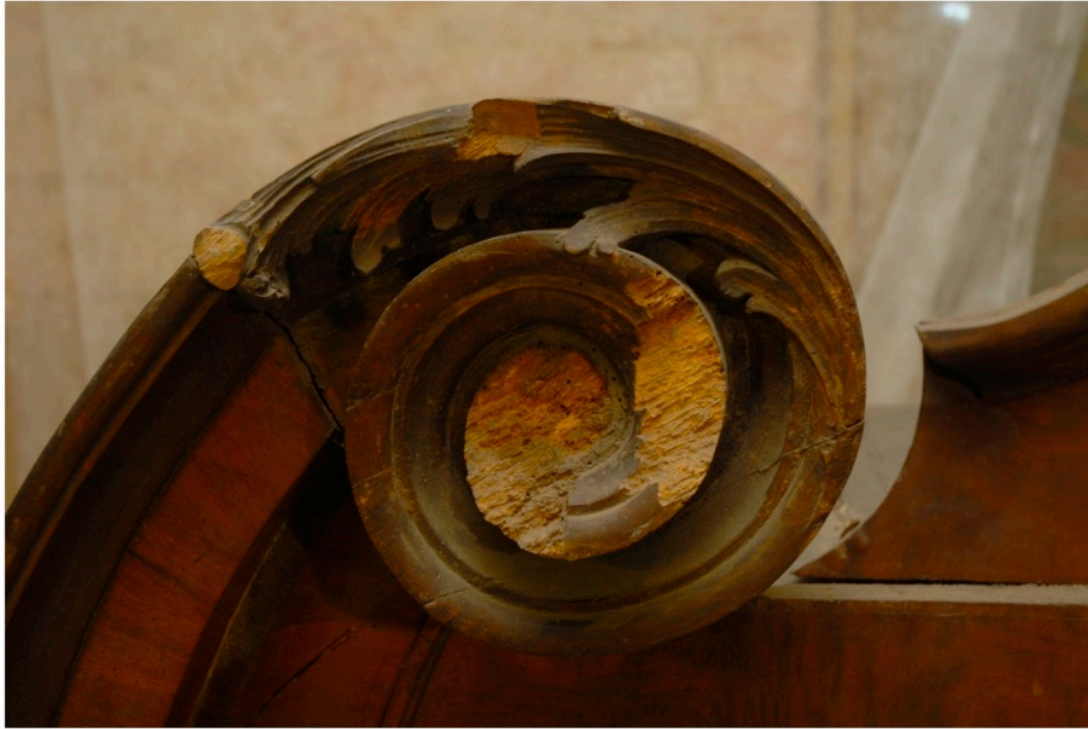
Zaimpregnowane i wzmocnione strukturalnie zostały woluty osłabione przez owady. To jedyna miejsca z tak wyraźnym śladem żerowania owadów. Wykonane są one z drewna lipowego w odróżnieniu do reszty elementów szafy wykonanych z drewna dębowego.
