„RENOVACJA“ Hubert Ramotowski  
ul. Piłsudskiego 11a  
11-100 Lidzbark Warmiński  
email: [renovacja@gmail.com](mailto:renovacja@gmail.com)  
[www.renovacja.pl](http://www.renovacja.pl)  
tel. 509 974 618

#### **Sprawozdanie nr 4 z postępu prac konserwatorskich (15.IV.2015)**

**MB\_42\_OMO** szafa sieniowa

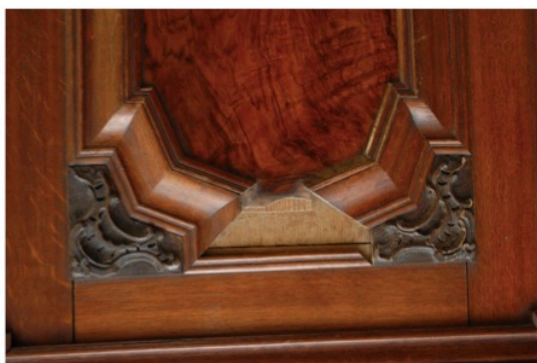
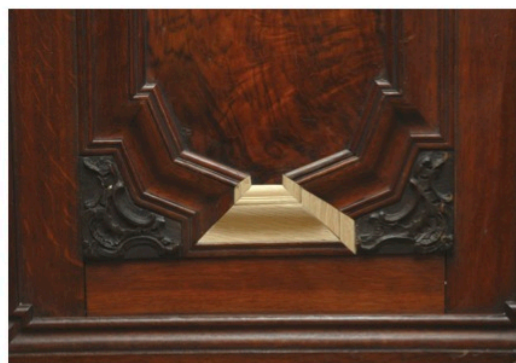
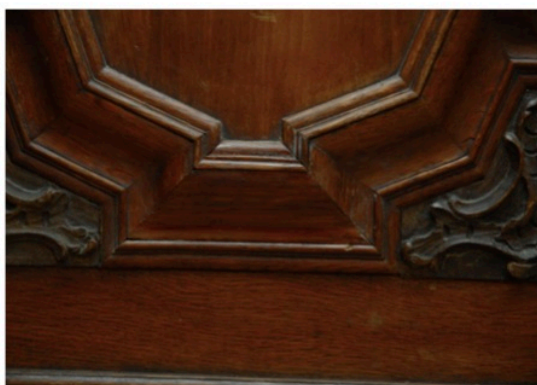
Wszystkie zniszczenia dokonane zostały intencjonalnie lub wynikają z nieodpowiednich warunków przechowywania. Brakuje listw profilowych w zwieńczeniu oraz przy płycinach drzwi, brak drobnych elementów ozdobnych w narożnikach drzwi, brak pilastra, odspojenia forniru w zwieńczeniu co może świadczyć o przechowywaniu mebla w niedogodnych warunkach (wilgoć). W kapitelach wykonanych z drewna lipowego widać ślady po żerujących owadach. Brak szyldu na drzwiach.

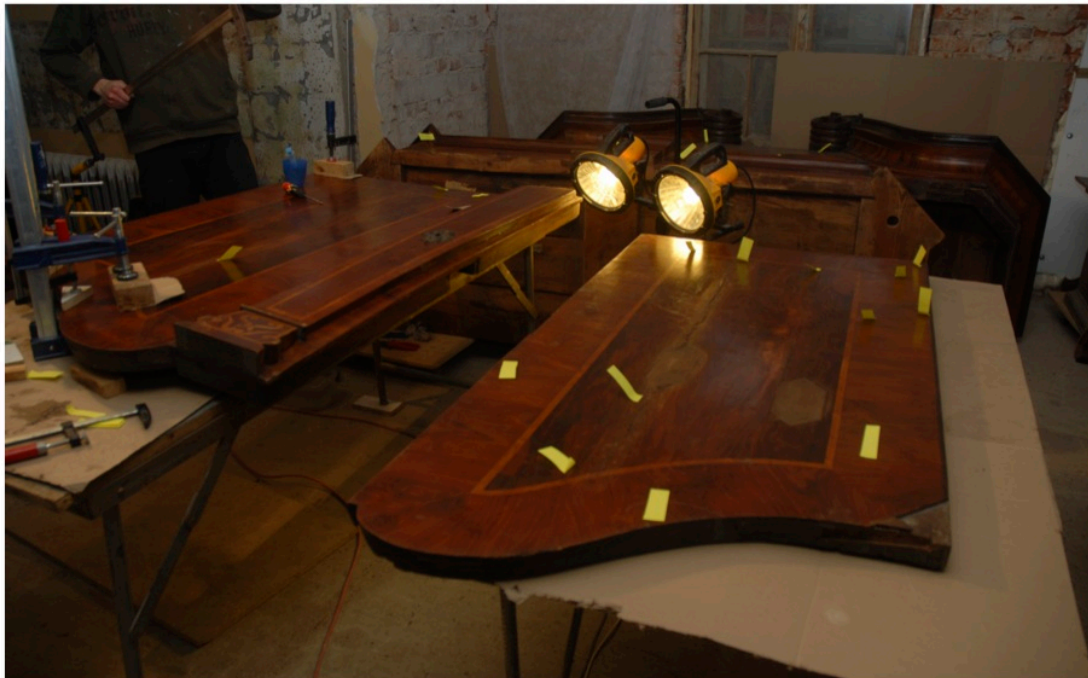
Po ustabilizowaniu konstrukcji, przystąpiono do podklejania odspojień okleiny. W wypadku tego mebla są to bardzo drobne fragmenty występujące na całej powierzchni.

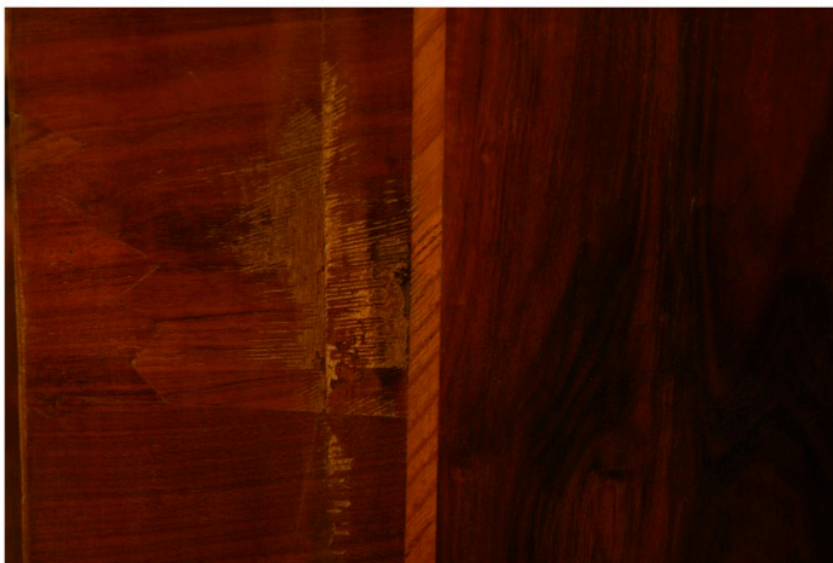
Mebel był już konserwowany i naprawiany. Okleina w wielu miejscach jest przeszlifowana aż do warstwy kleju.

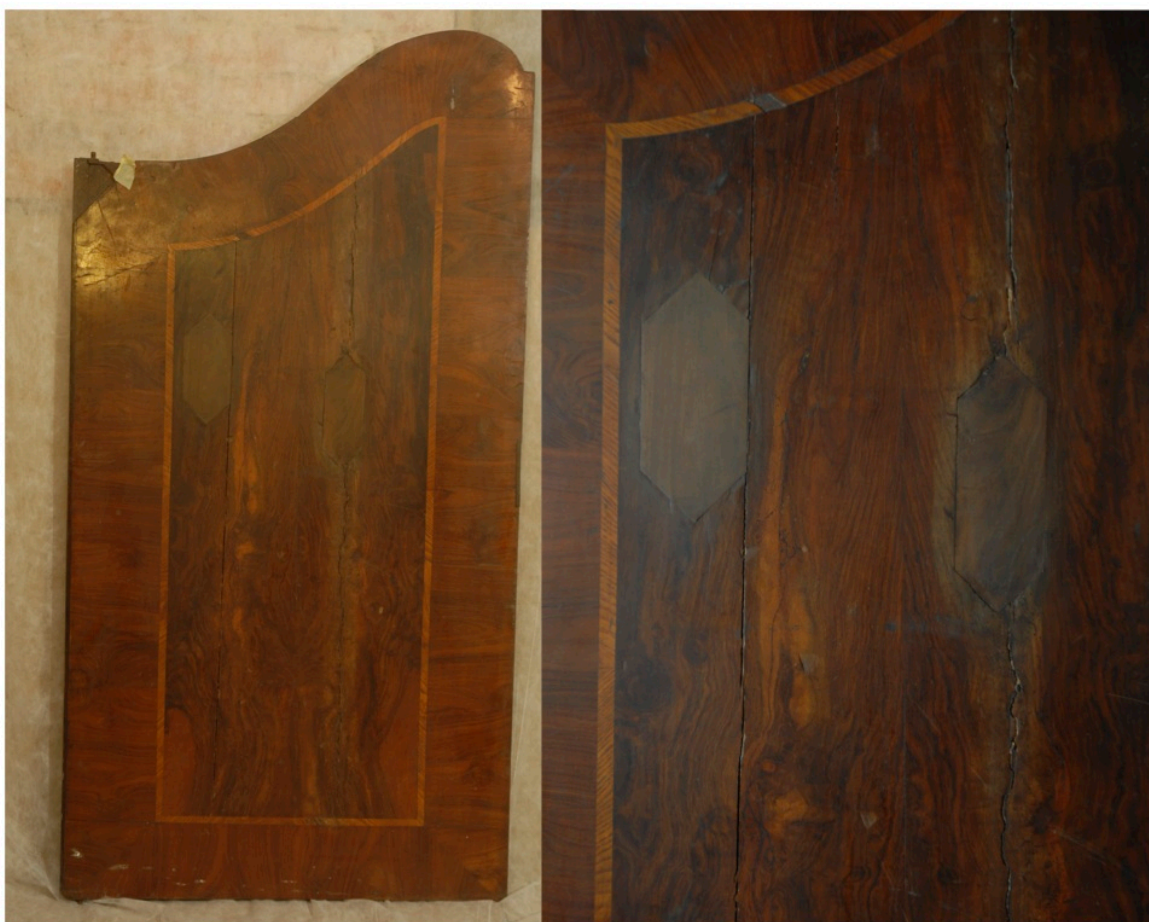
. Największe uszkodzenia widoczne są na obu drzwiach. W dębową ramę została sztywno umieszczona sosnowa płycina. Całość została zaokleinowana. Widoczne jest to szczególnie przy lewych drzwiach. Płycina pękła w dwóch miejscach. Dodatkowo została osłabiona przez żerujące owady.

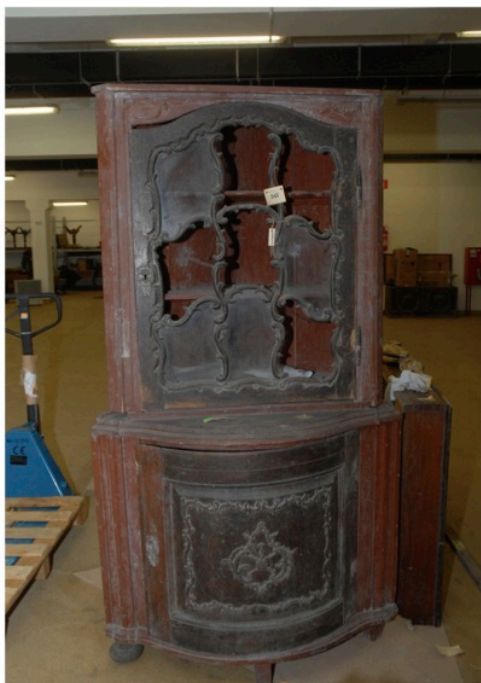
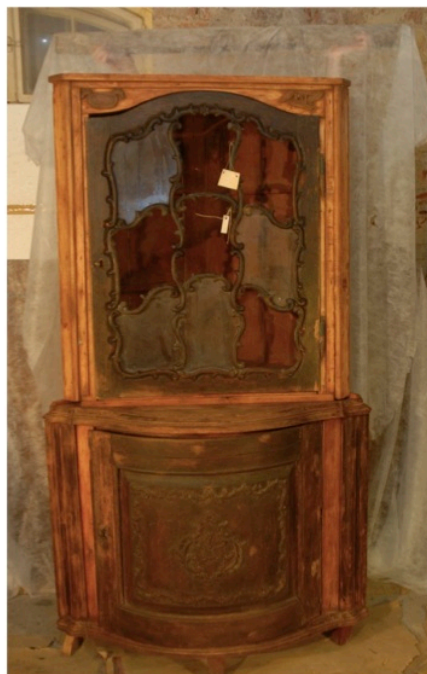
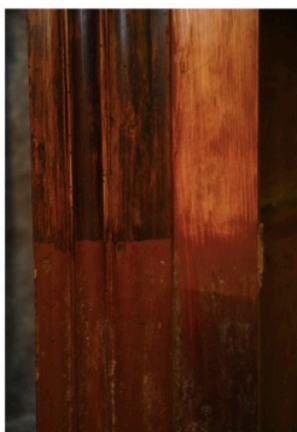
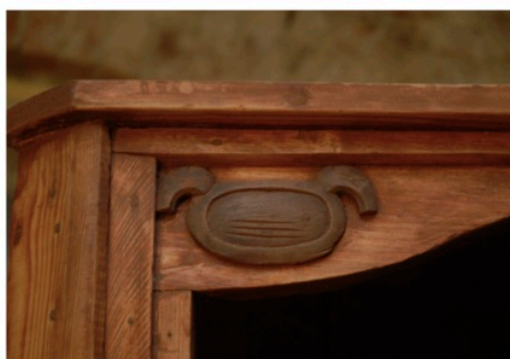
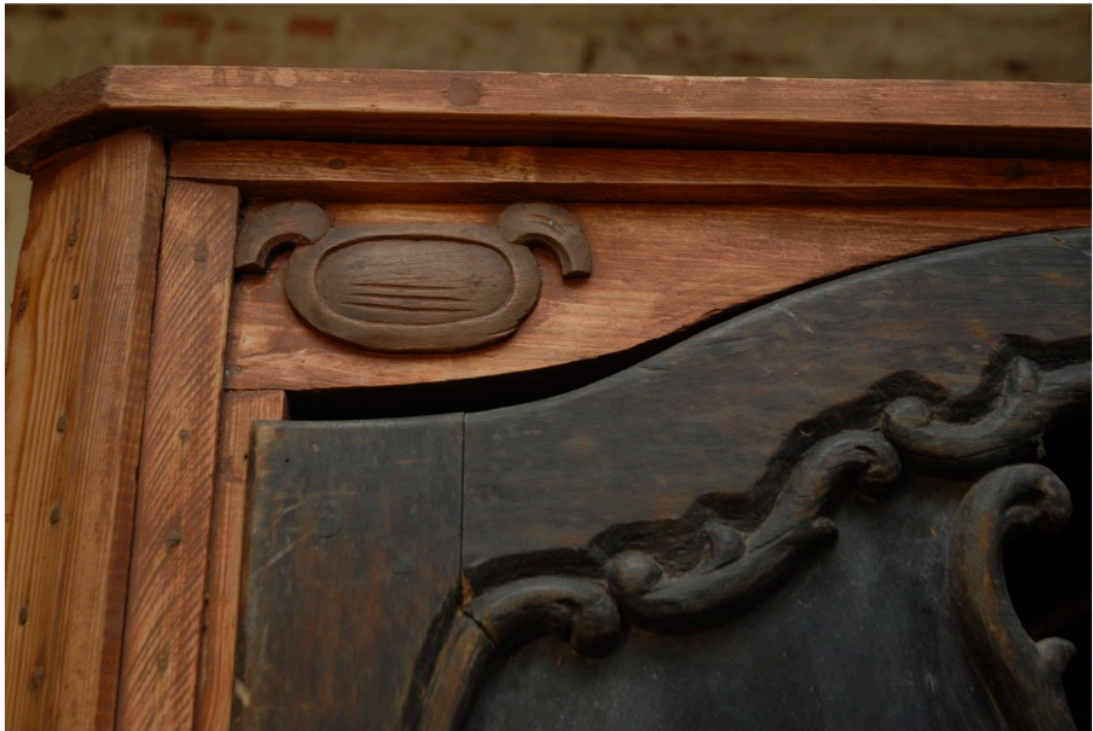
Mebel wprzemalowany farbą olejną. Po jej usunięciu widać że w większości został on zrekonstruowany. Originalne pozostają górne i dolne drzwiczki, blat dolnej części, oraz pionowe, profilowane listwy. Rekonstrukcje wykonane dość nieudolnie.

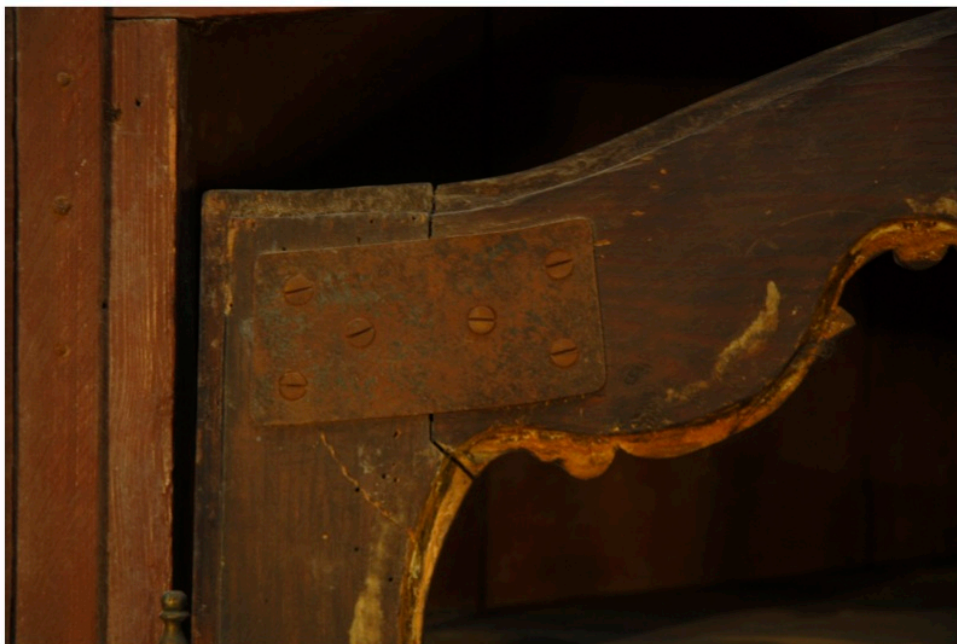
Rekonstrukcje stolarskie wykonano bez dbałości. Widoczne są np. Niedopasowane do siebie elementy, brak obróbki powierzchni drewnianych (ślady narzędzi). Dołożone, w narożnikach, elementy rzeźbione (dąb) niskiej wartości artystycznej. Całość połączona gwoździami.

Miejsca łączeń na drzwiczkach wzmocnione blachą.
