„RENOVACJA“ Hubert Ramotowski
ul. Piłsudskiego 11a
11-100 Lidzbark Warmiński
email: renovacja@gmail.com
tel. 509 974 618

Sprawozdanie nr. 5 z postępu prac konserwatorskich

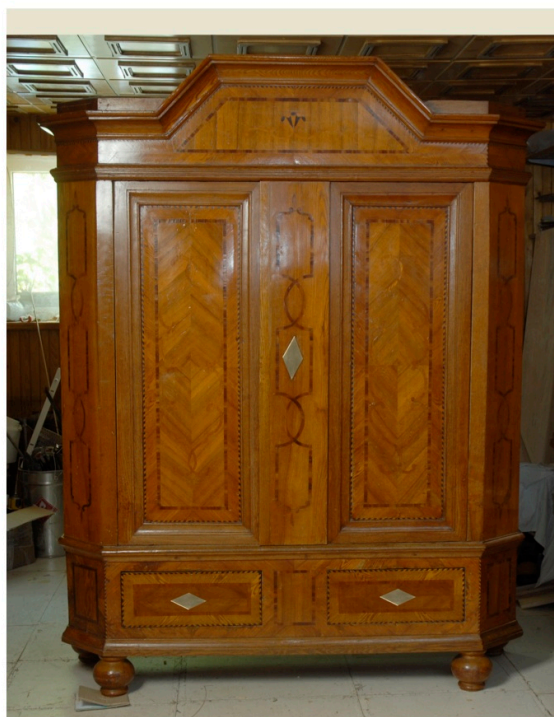
Mb-7_OMO

Scalono kolorystycznie nowe elementy: czoła szuflad, profile w koronie, listwę przemykową w prawych drzwiach. Przygotowane zostały uchwyty szuflad w wzorem nawiązujące do szyldu na prawych drzwiach.

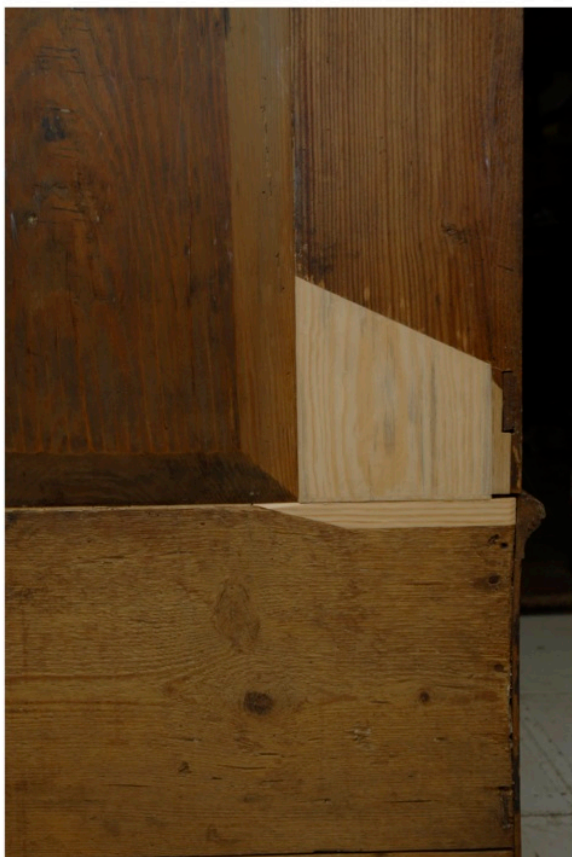
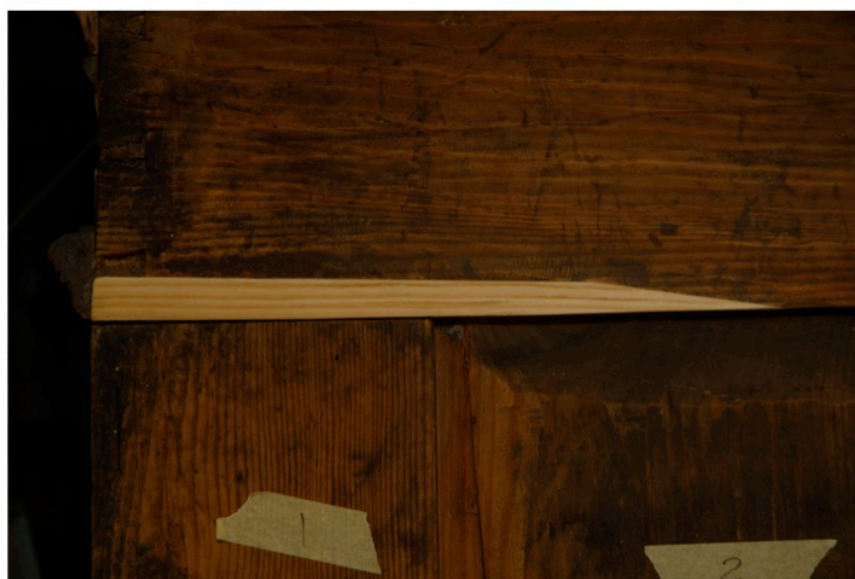
Oslabione przez owady oraz przez mursz fragmenty pleców zostały uzupełnione i zaflekowane.

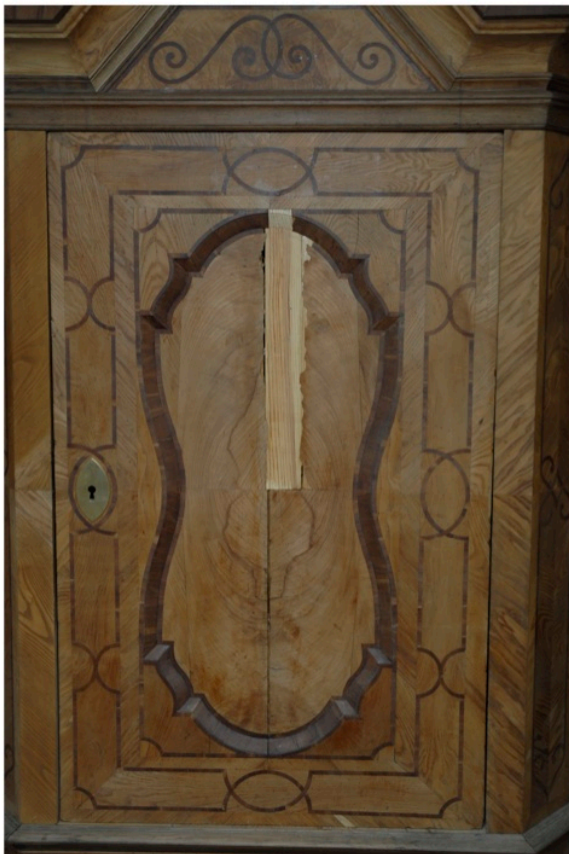
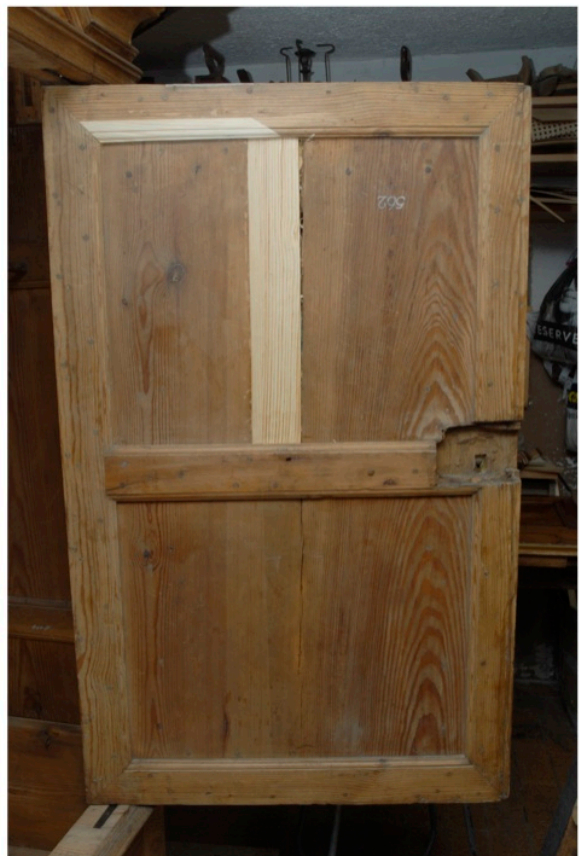
Mb-43_OMO

Uzupełniony został fragment wyłamanej płyciny w drzwiach szafy, uzupełniony został także uszkodzony fragment ramy od wewnętrznej strony drzwi wraz z profilem.

Uzupełnienie okleiny wymaga dobrania odpowiedniego rysunku drewna (jesion) tzw. piramida.

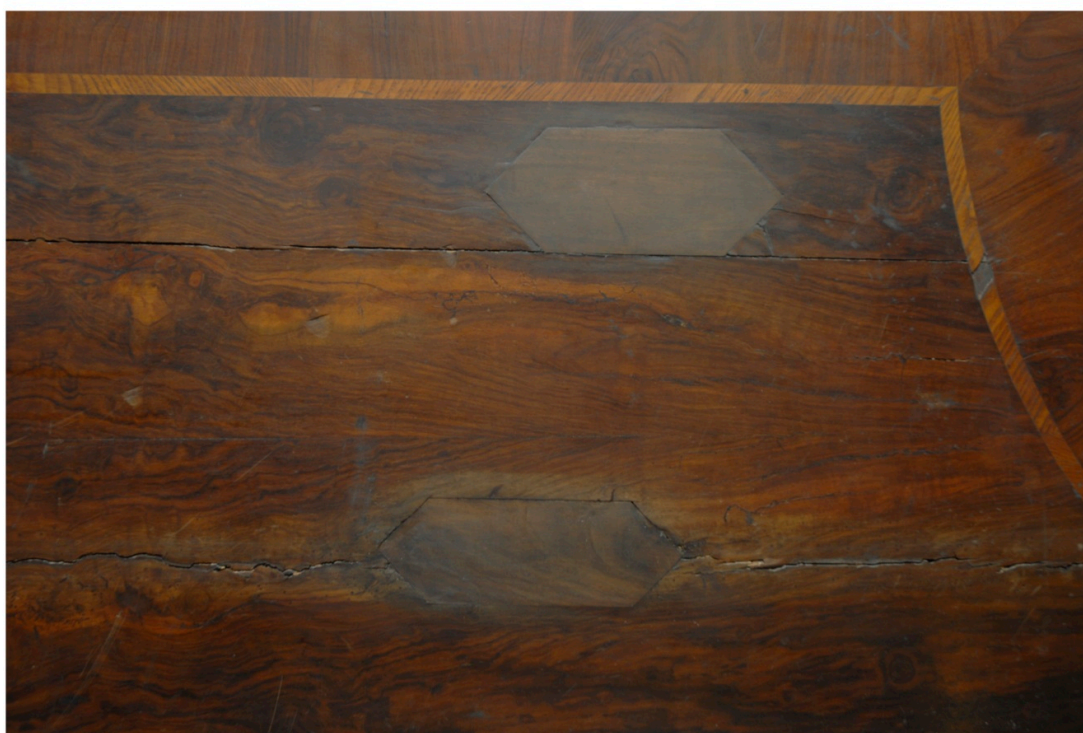
Mb-46_OMO

Po sklejeniu konstrukcji korony oraz wieńca, podklejeniu luźnych fragmentów okleiny, uzupełnieniu ubytków w okleinie podjęta została próba sklejenia pękniętych lewych drzwi najbardziej uszkodzonego elementu tego obiektu.

Złożyło się tu kilka czynników utrudniające powrót ich do pierwotnego stanu.

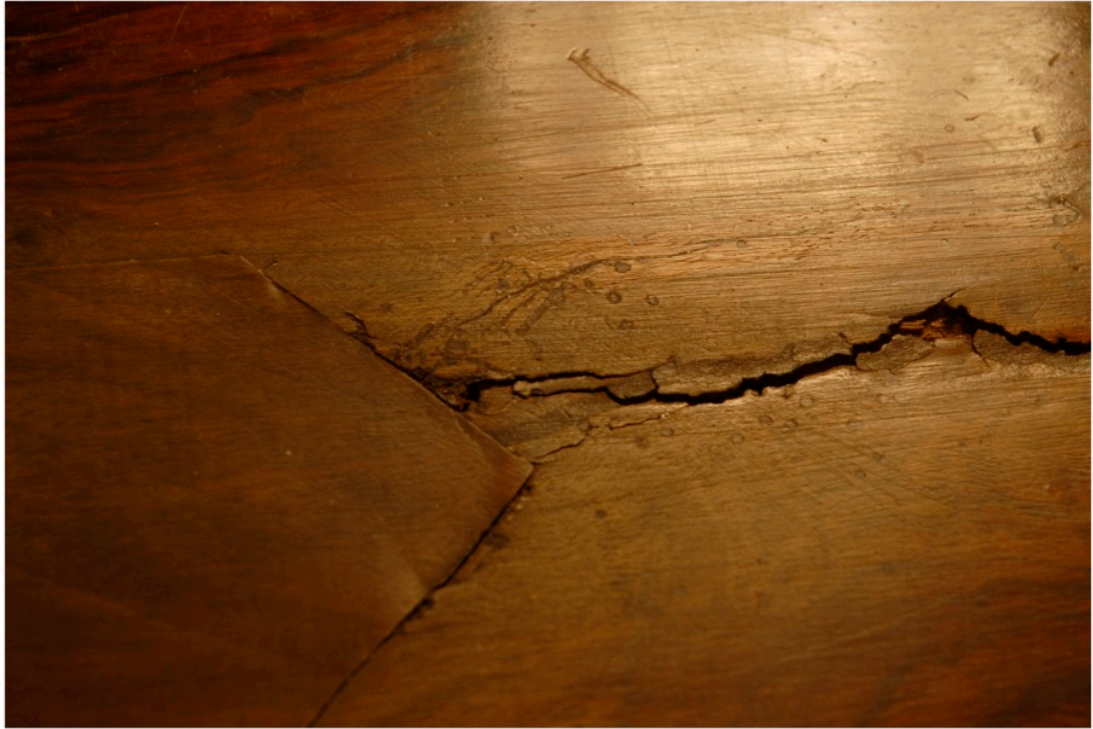
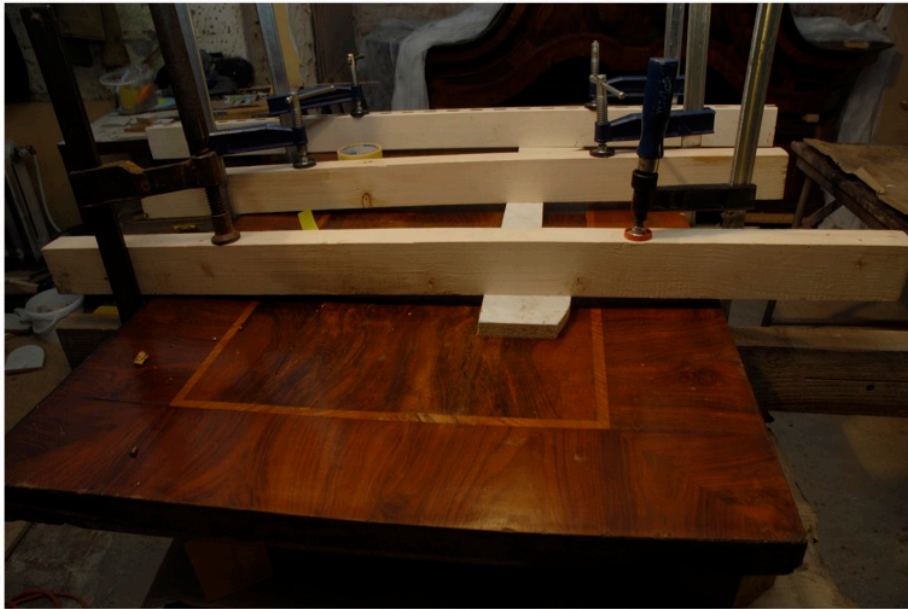
Sztywna konstrukcja. Mamy tu doczynienie z ramą w którą wklejone są dwie płyciny. Od tyłu jest to płycina dębowa wpuszczona i wklejona w dębową ramę a od frontu płycinę z drzewa sosnowego także wklejona w ramę dodatkowo zaokleinowaną wraz z ramą. Całość jest połączona na klej i kołki. To właśnie sosnowa płycina rozeszła się i pękła. Została ona dodatkowo osłabiona przez żerujące owady w miejscach klejonych ze sobą desek (najprawdopodobniej w tych miejscach występuje biel) co dodatkowo uniemożliwia stabilne sklejenie elementów. Dodatkowo całość jest wypaczona co przy tych gabarytach i grubości użytego materiału dodatkowo uniemożliwia przywrócenie drzwi do stanu pierwotnego.

Problem uwidocznił się dużo wcześniej na co wskazują poprzednie naprawy konserwatorskie.

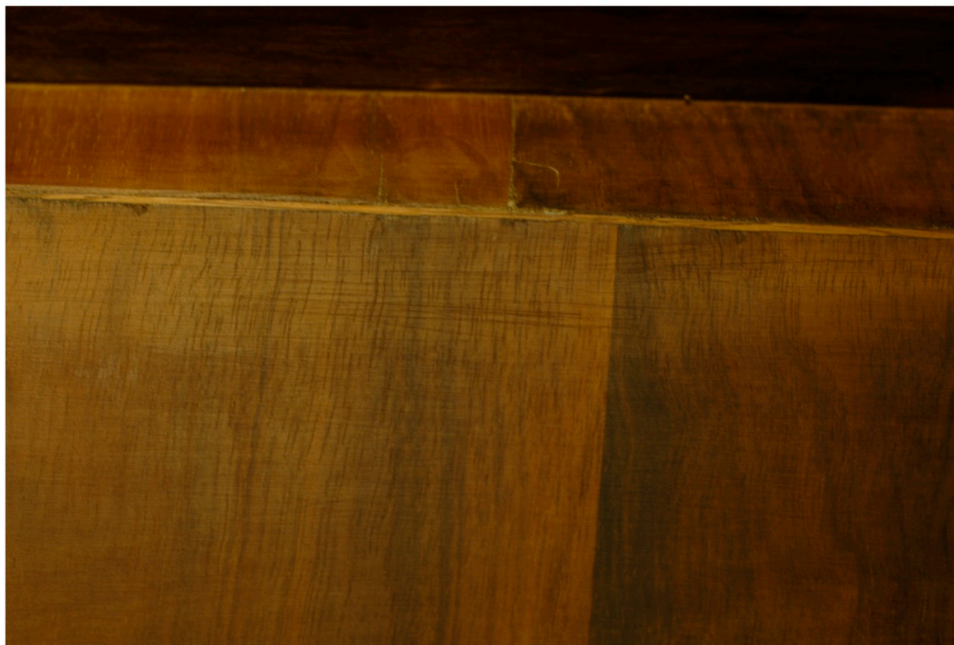
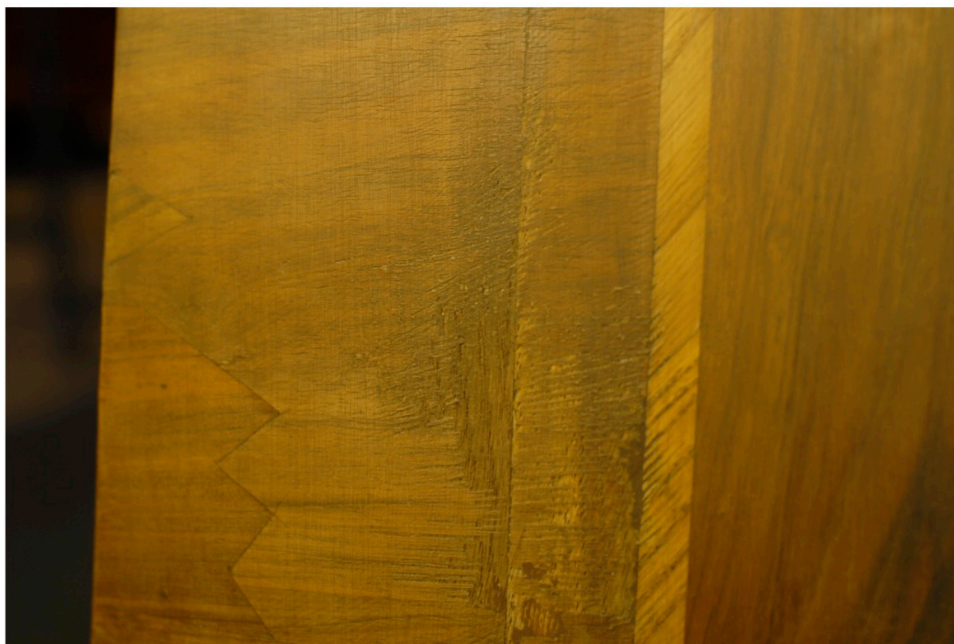
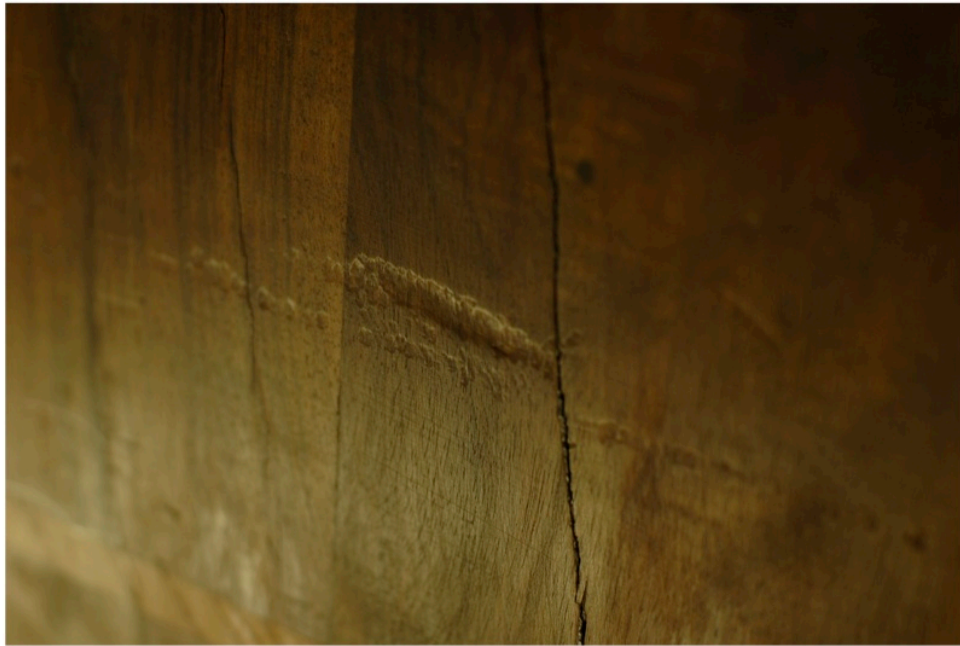
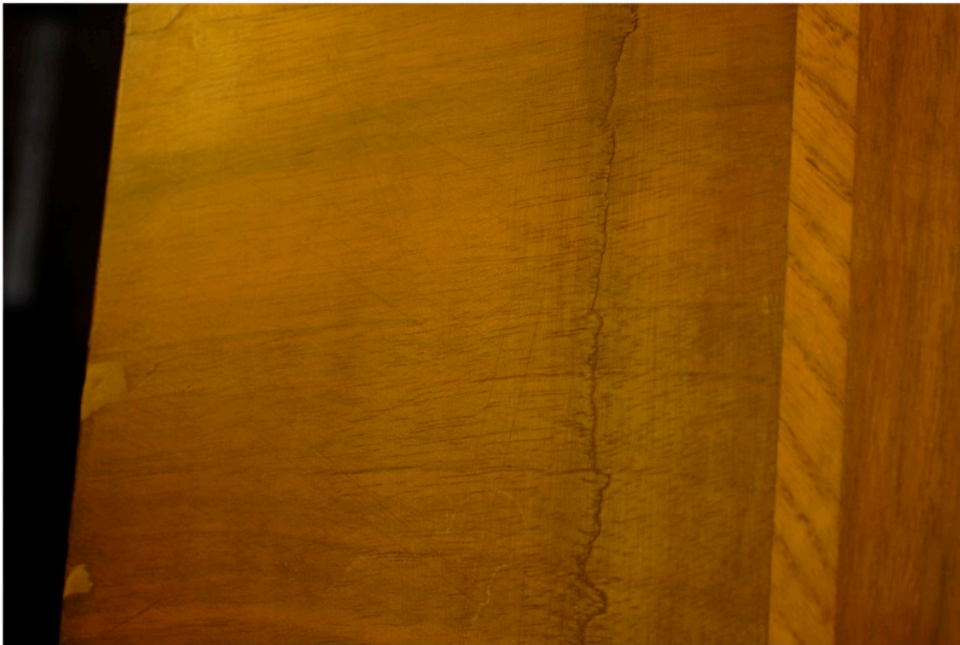
Warstwa wykończenia szafy jest wtórna, została założona niedbale. Podjęta została decyzja o jej usunięciu. Powierzchnia okleiny szafy także jest w złym stanie. Widać ślady używania gruboziarnistego papieru ściernego. Miejscami okleina jest przeszlifowana. Widocznych jest dużo wgięć i głębokich zarysowań.

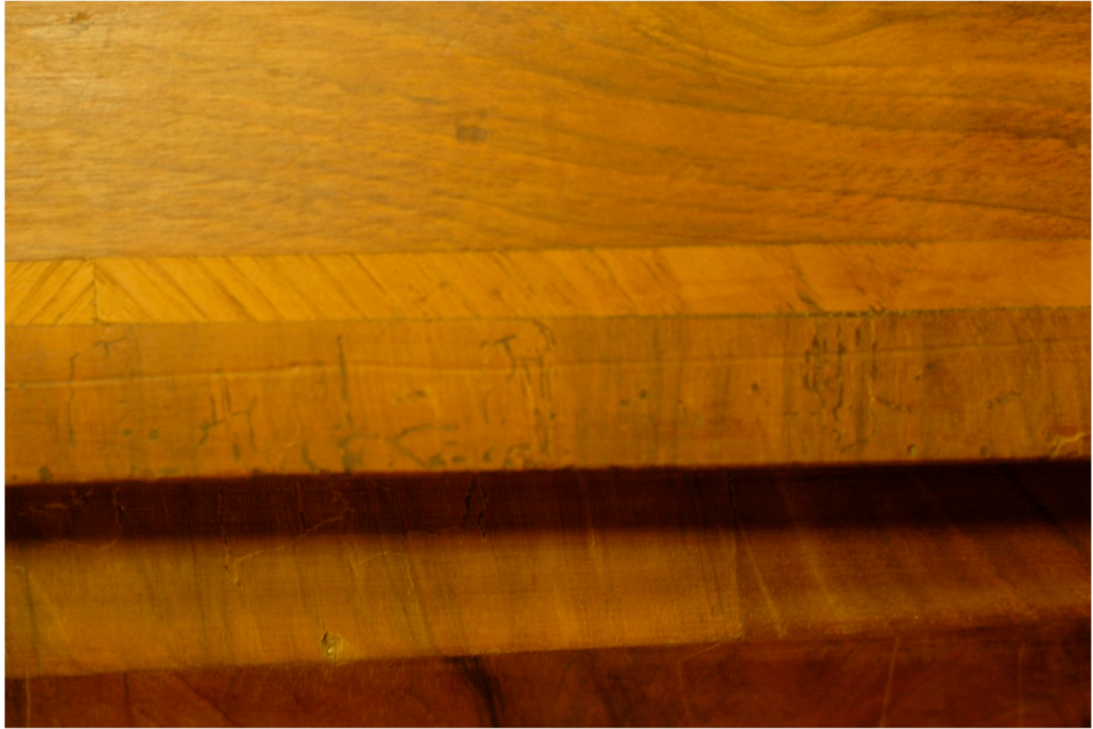
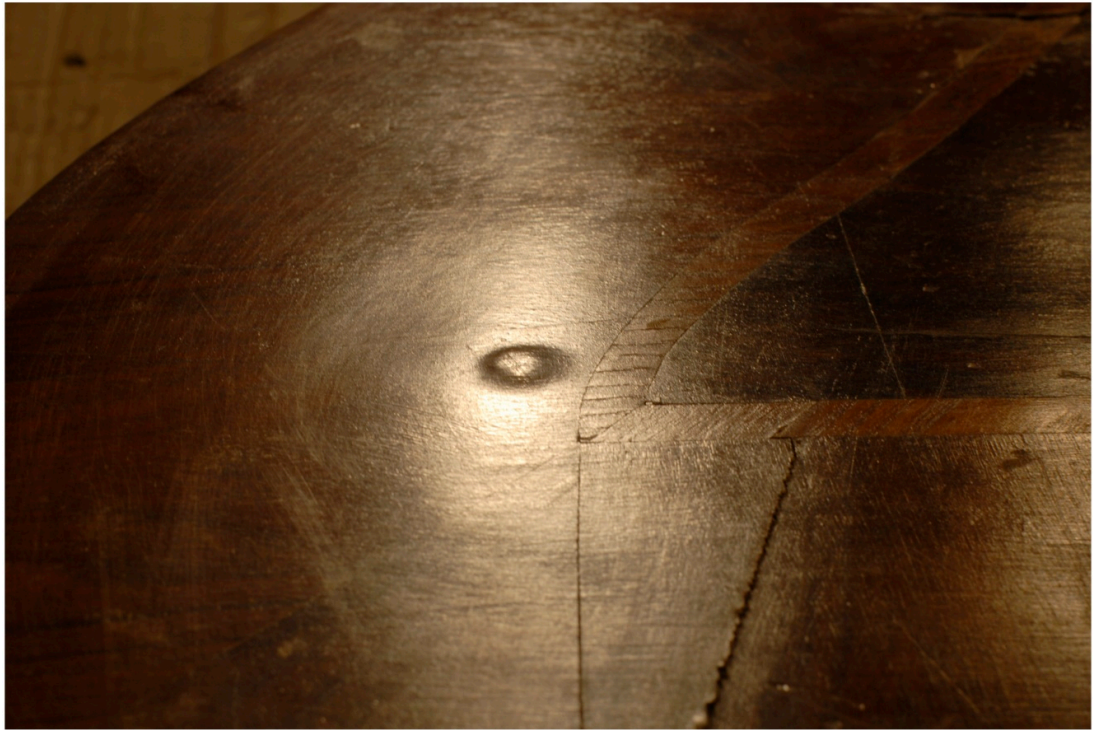
Usunięcie zarysowań jest o tyle problematyczne że w wielu miejscach okleina jest bardzo cienka z powodu poprzednich działań konserwatorskich dodatkowo w wielu miejscach widoczne są kanaliki po drewnojadach oraz kołki wypychające okleinę.

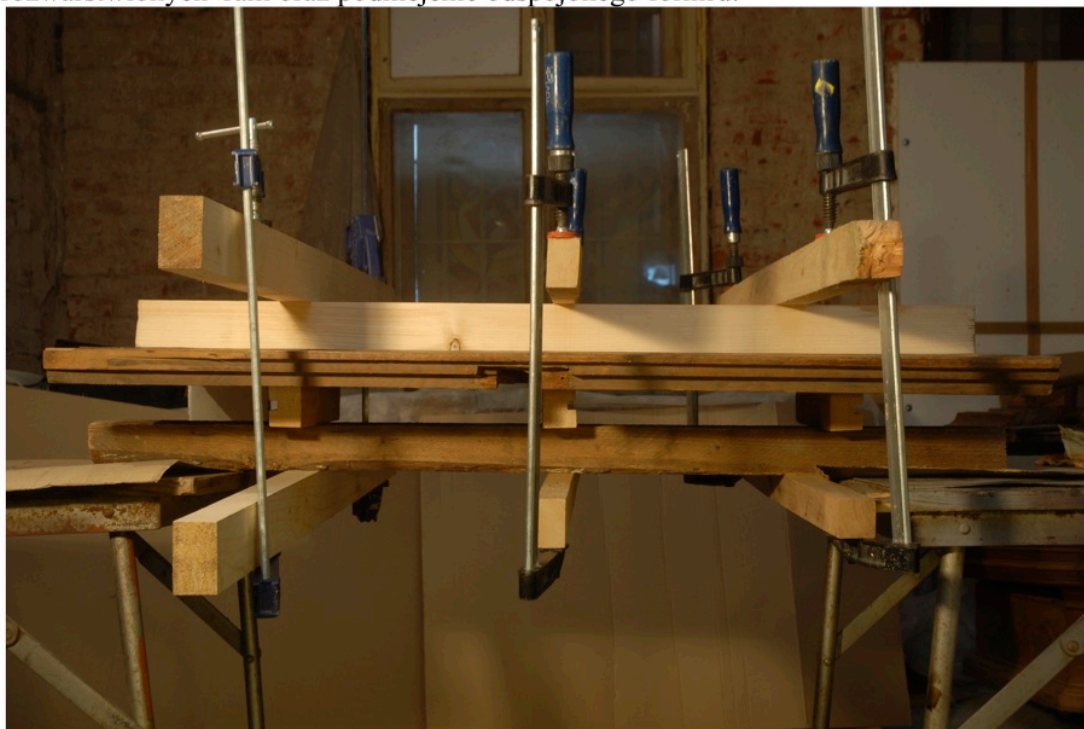
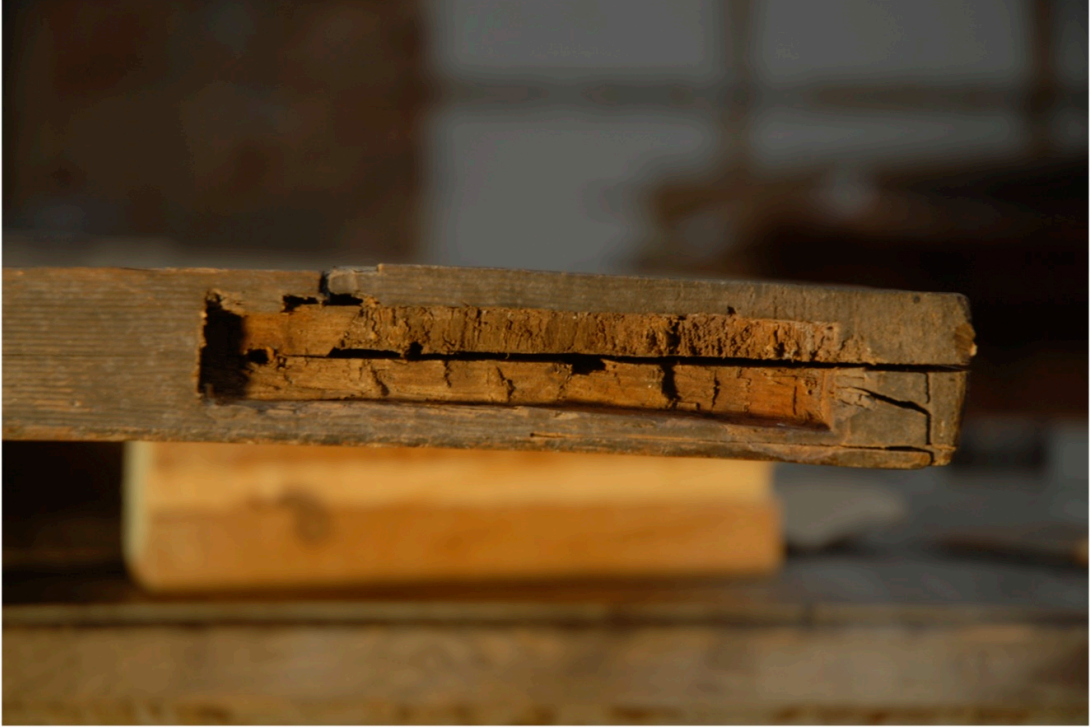
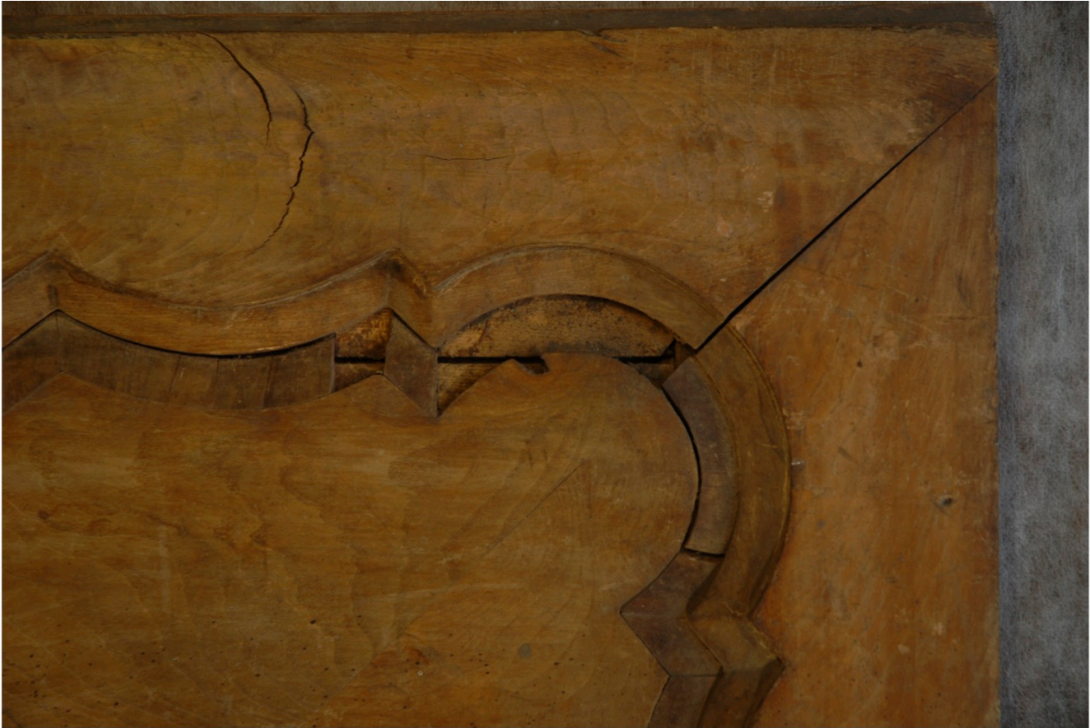
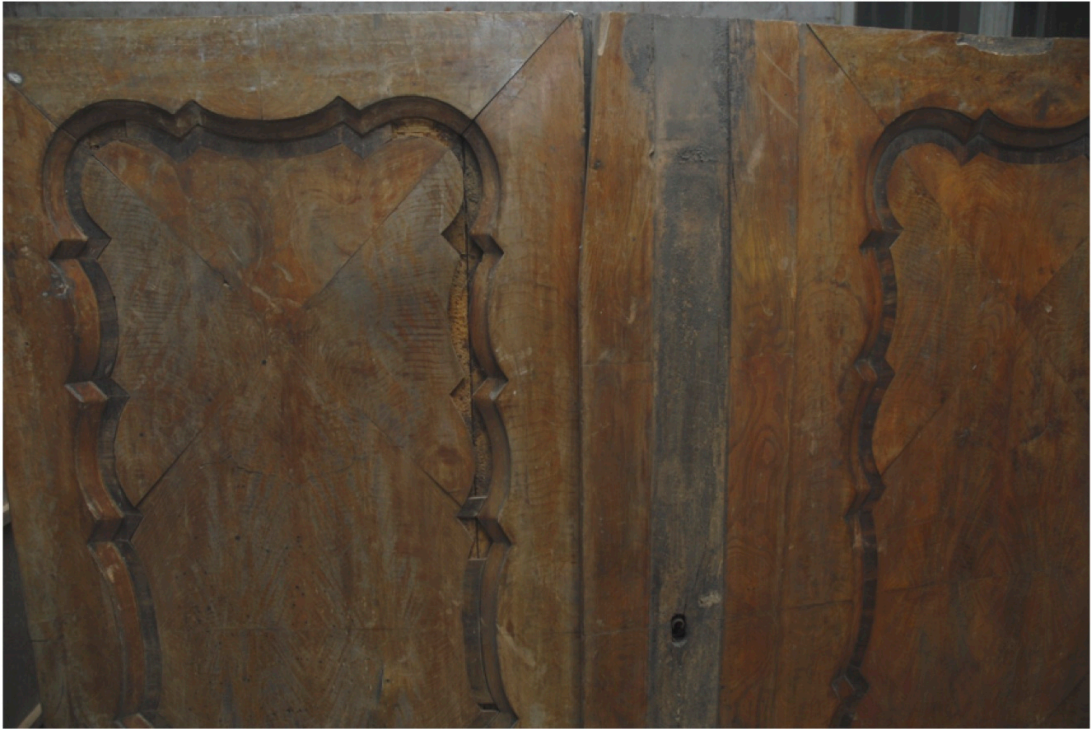
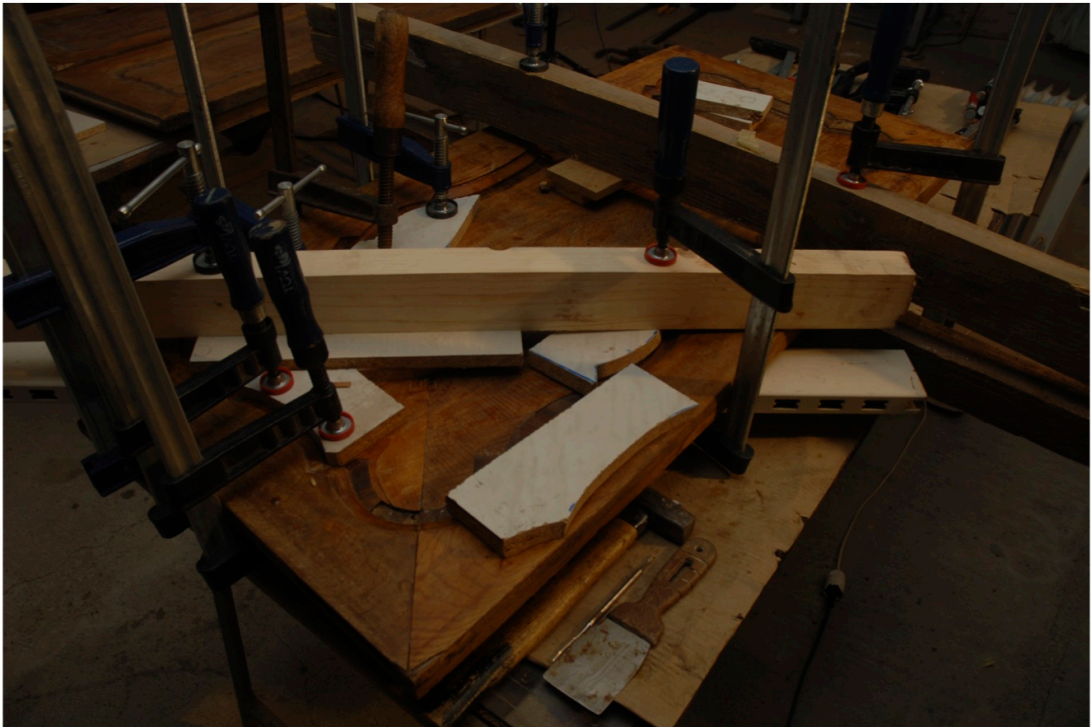
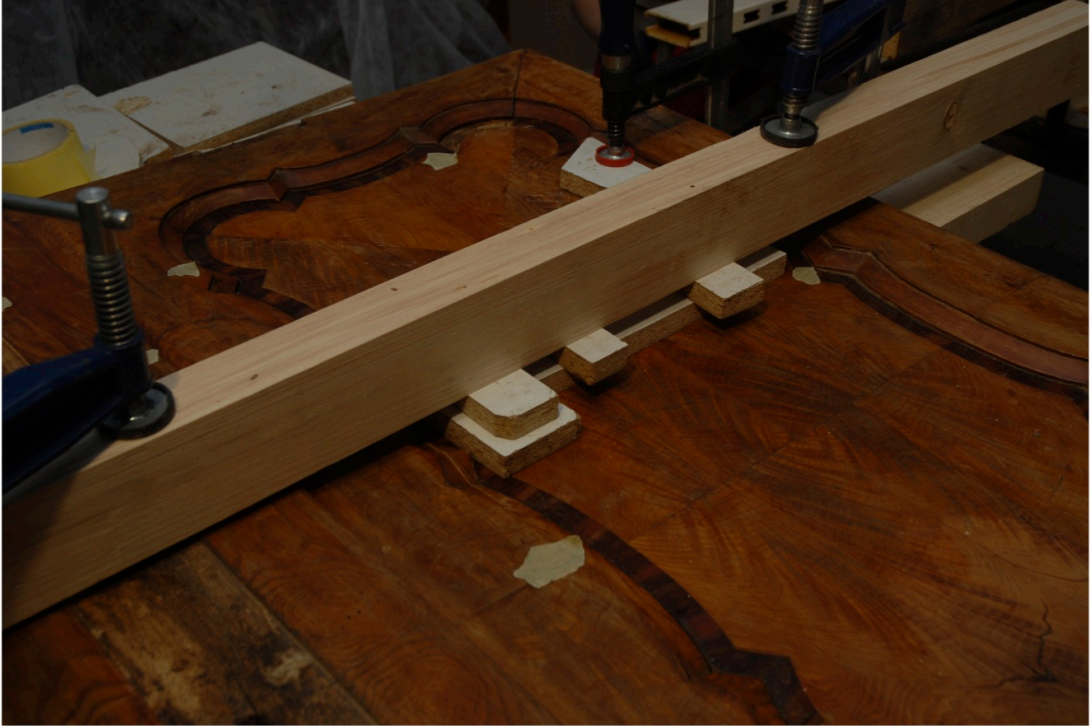
MB-51_ OMO szafa sieniowa

Stan zachowania obiektu jest bardzo zły. Brakuje profili w koronie oraz podstawie szafy. Brak dwóch szuflad jednego skośnego narożnika. Na całej powierzchni mamy spęcherzony, odklejony fornir, liczne spękania i drobne ubytki. Brak pleców.

Tak jak w przypadku innych szaf warsztatu elbląskiego mamy tu zastosowaną podwójną konstrukcję płycinowo ramową – dwie ramy z płycinami sklejone ze sobą. Dodatkowo całość jest obłożona fornirem. Zastosowanie takiego sztywnego rozwiązania skutkowało pęknięciami wynikającymi z naprężeń powstałych przez zsuchające się drewno. Są to uszkodzenia których nie można usunąć.

Pierwszym krokiem było zdemontowanie metalowych elementów, sklejenie rozwarstwionych ram oraz podklejenie odspojonego forniru.

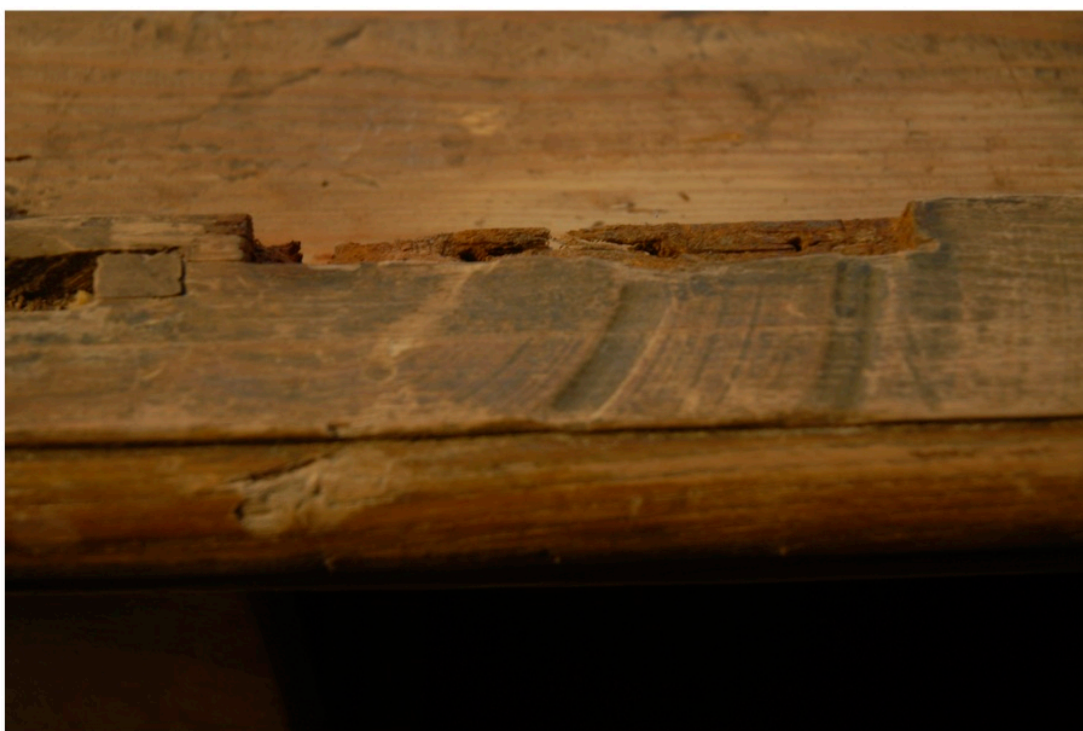
Politura zachowana na powierzchni jest wtórna. Świadczą o tym jej obecność np. w wyłobieniach powstałych w wyniku otwierania drzwi szafy.

Originalnym wykończeniem był воск. Jego ślady są obecne w porach drewna.

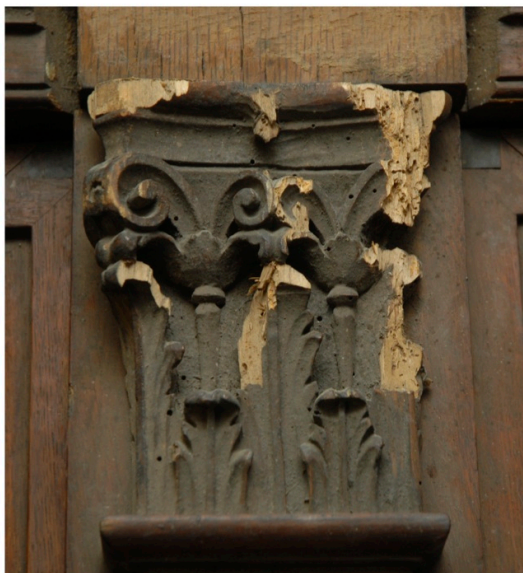
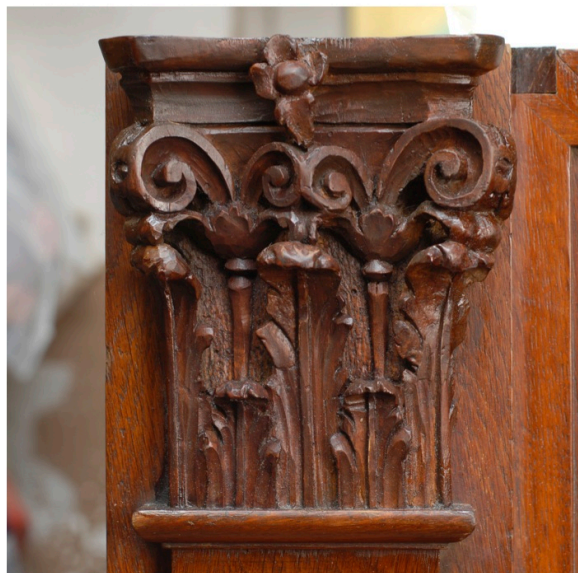
MB-42_OMO

Elementy rzeźbione zostały wykończone najprawdopodobniej zabarwionym lakierem spirytusowym lub politurowym z dodatkiem kalafonii i barwnika anilinowego. Lakier ten nie ma takiej trwałości na wilgoć i światło słoneczne jak politura z tąd wynika różnica w zachowaniu powierzchni wykończeniowej.

W kapitelach warstwa wykończeniowa została najbardziej zniszczona. Dodatkowo kapitele zostały uszkodzone przez owady. W związku z tym została ona całkowicie usunięta.

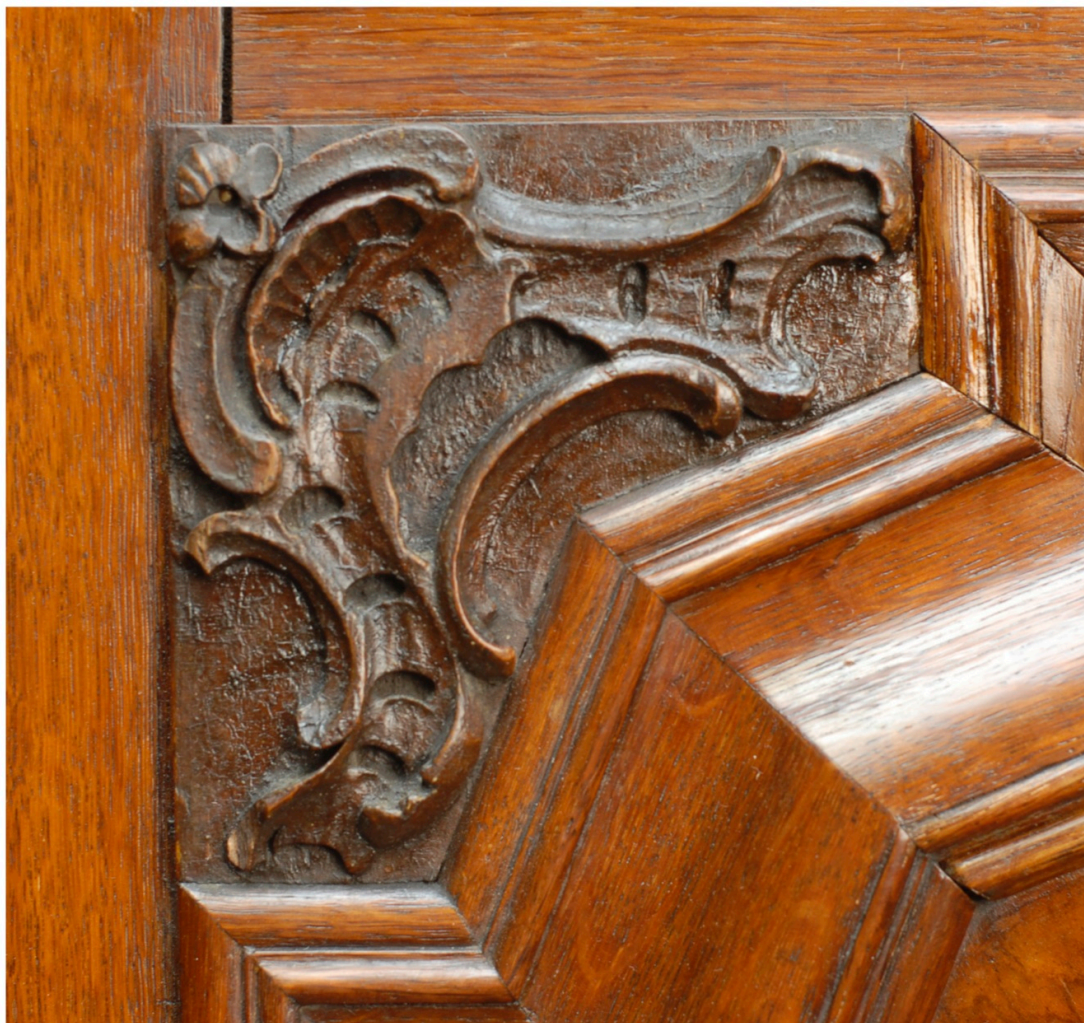
Narożniki znajdują się z stosunkowo dobrym stanie ale widoczne są spękania i spęcherzenia lakieru. Mimo to uważam że powłoki nie powinny się usuwać ze względu na historyczną wartość tego procesu technologicznego.
