„RENOVACJA“ Hubert Ramotowski  
ul. Piłsudskiego 11a  
11-100 Lidzbark Warmiński  
email: [renovacja@gmail.com](mailto:renovacja@gmail.com)  
www.renovacja.pl  
tel. 509 974 618

### Sprawozdanie nr 6 z postępu prac konserwatorskich (15.VI.2015)

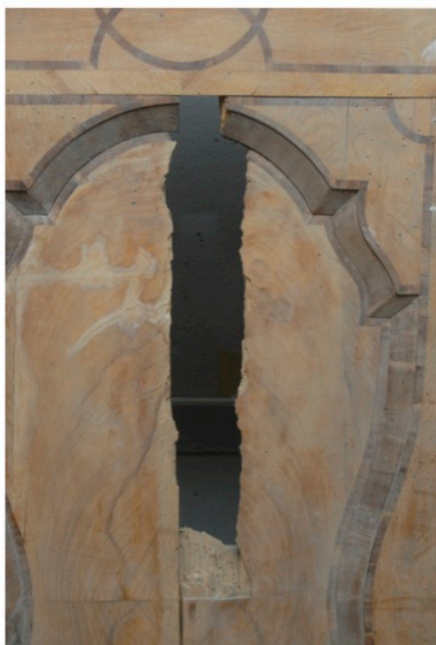
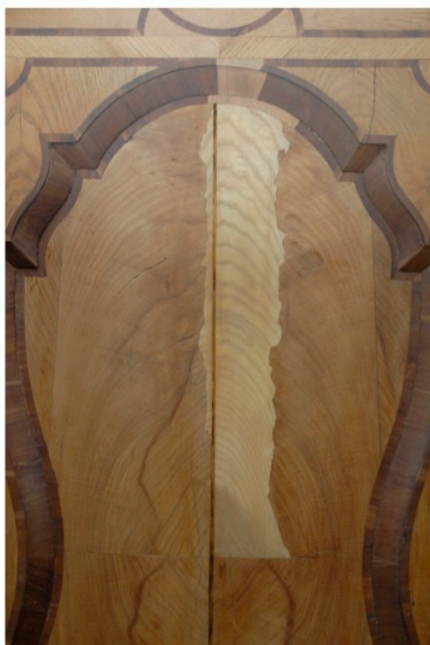
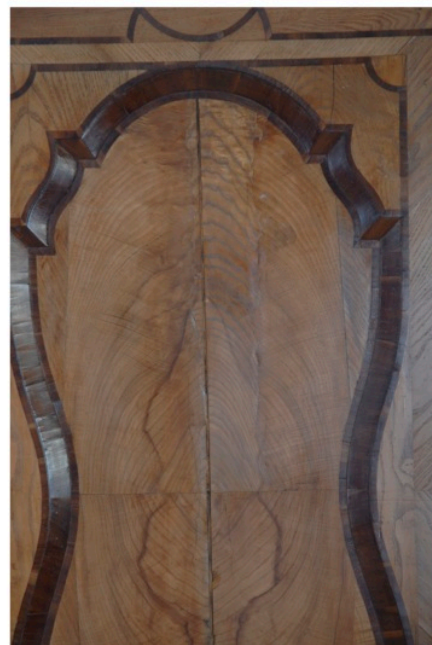
MB-43\_OMO

Ubytek w drzwiach został wypocony i scalony kolorystycznie

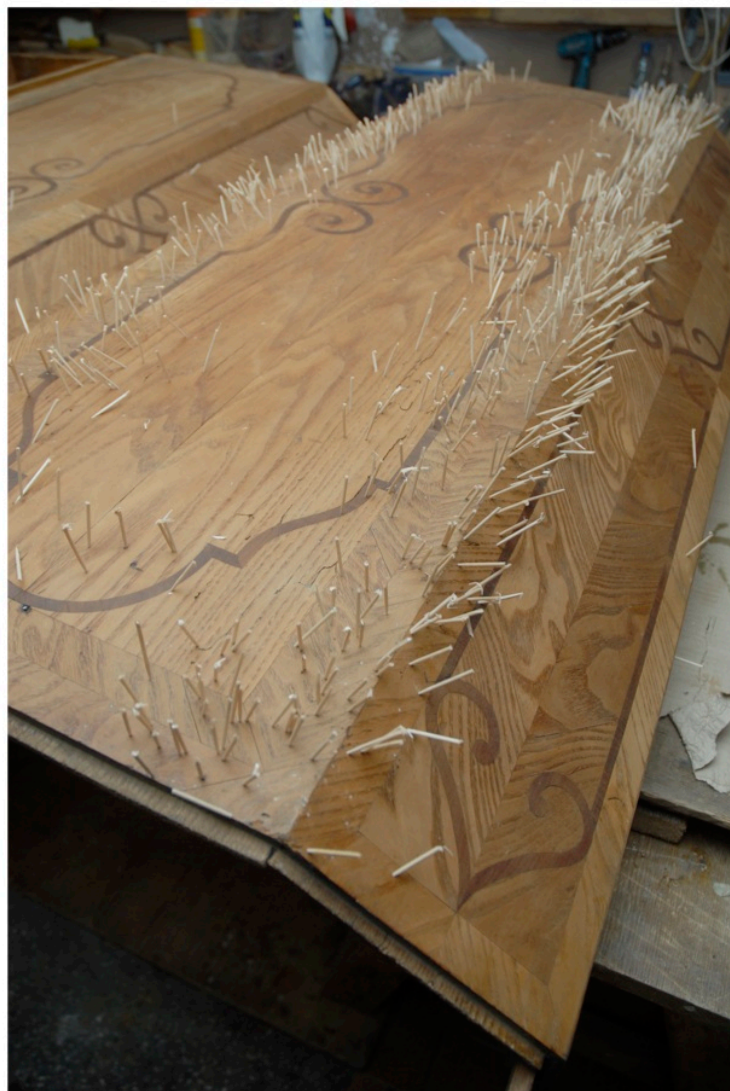
Otwory po owadach zostały wypełnione drewnianymi kołeczkami.

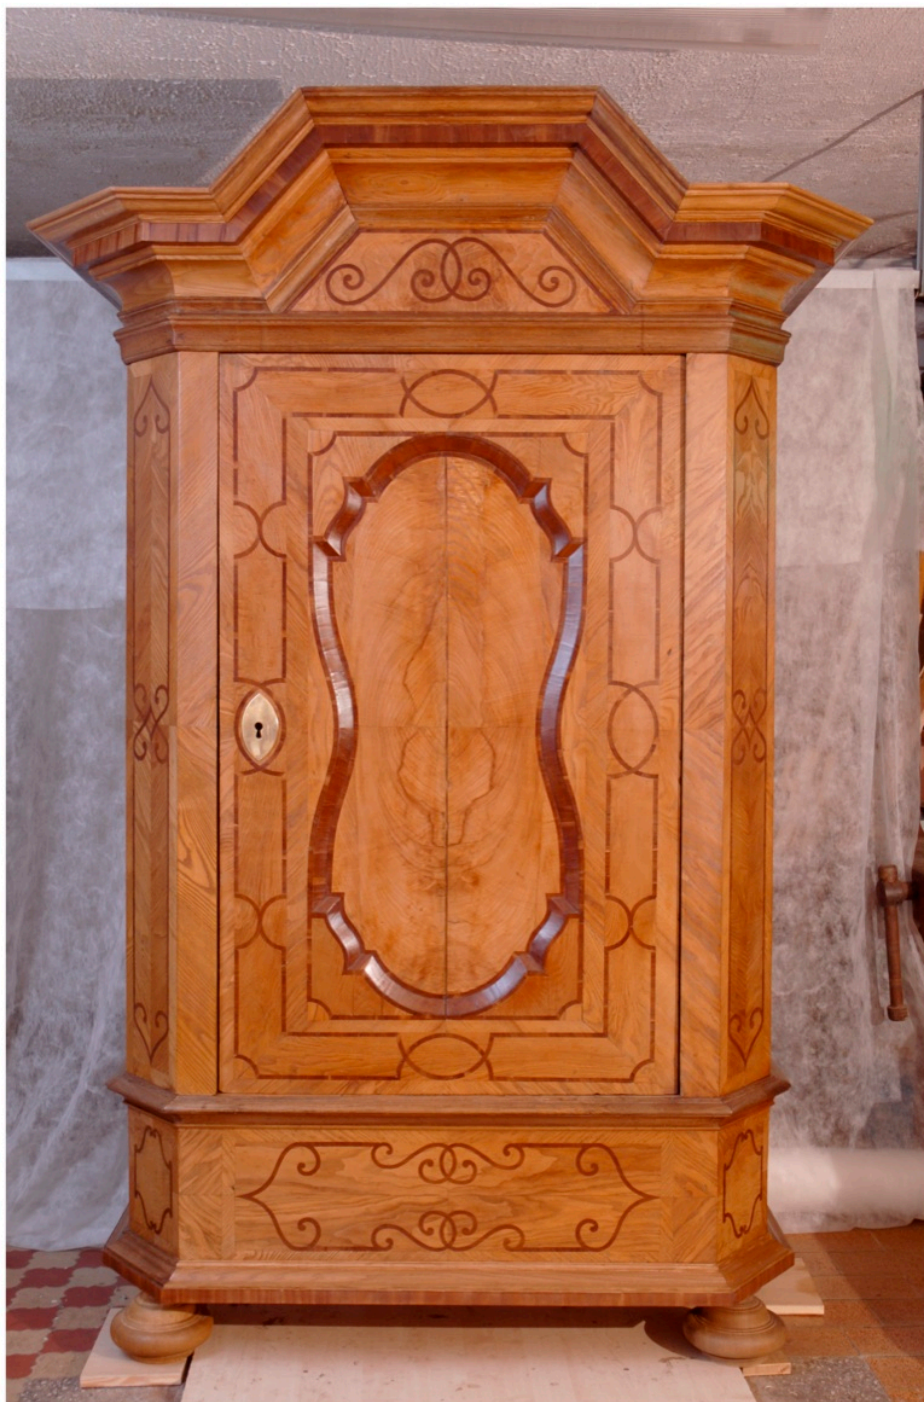
Rozpoczęto nakładanie wosku jako warstwy wykańczającej.

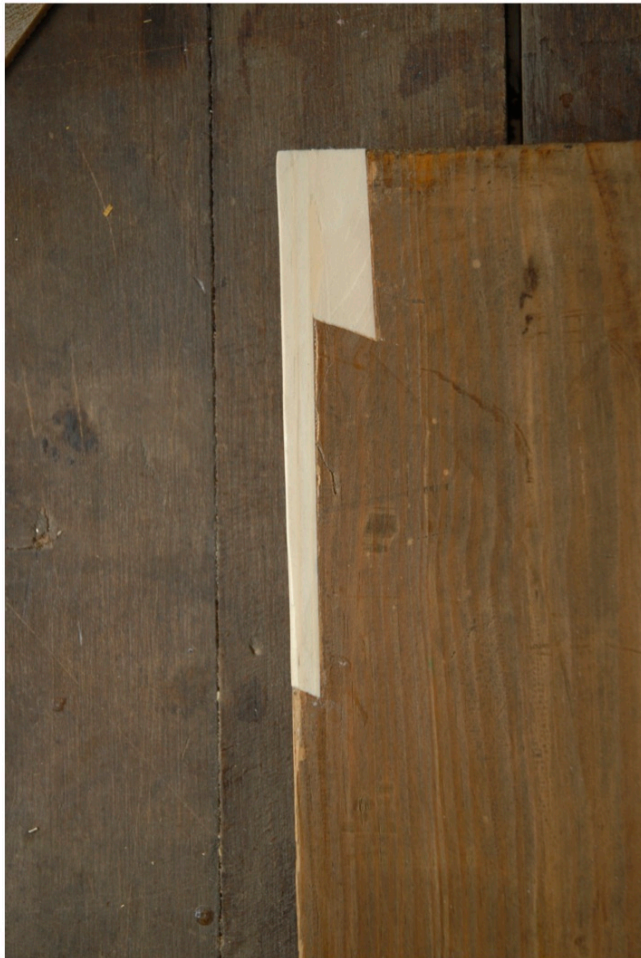
Mb-7-OMO

Zaflekowane zostały drobne ubytki w plecach szafy

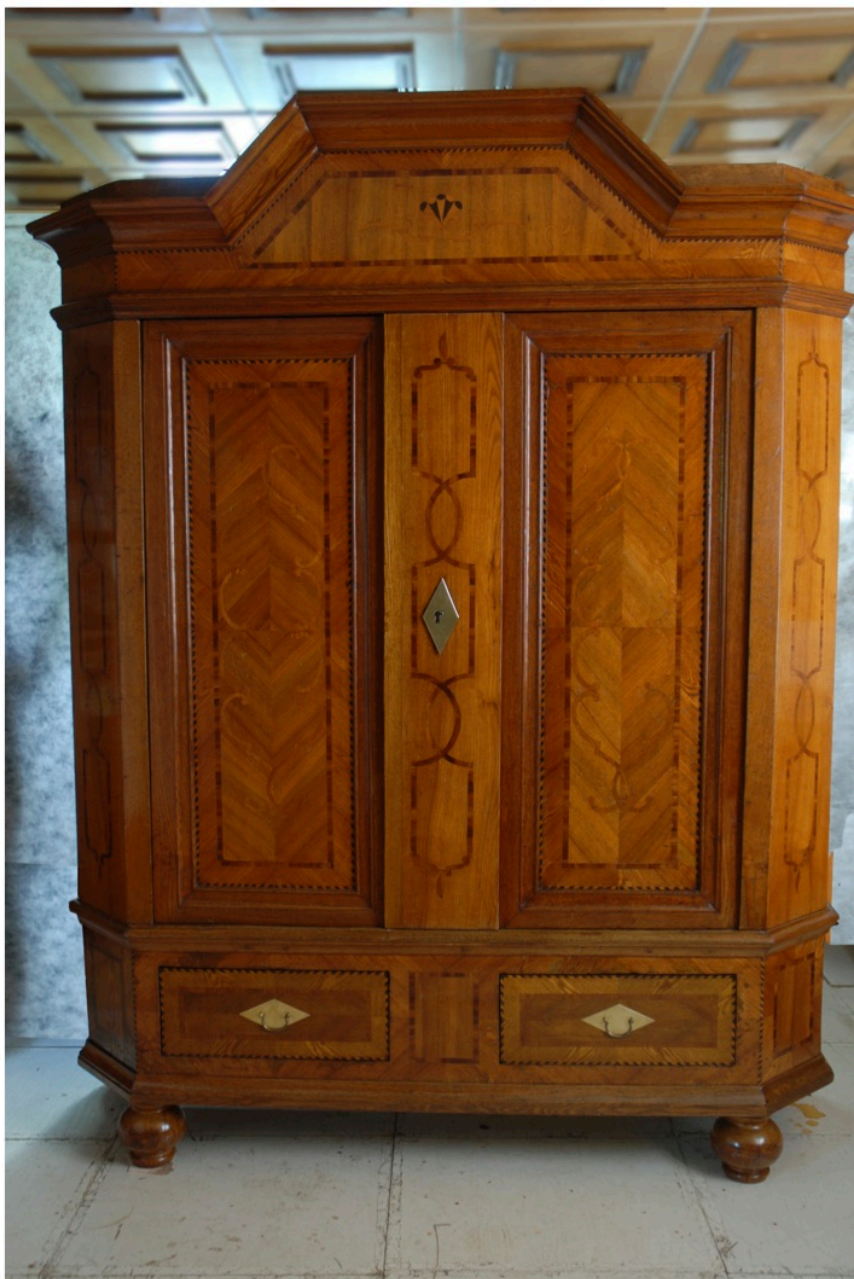
Odświeżona została politura na całej powierzchni szafy.

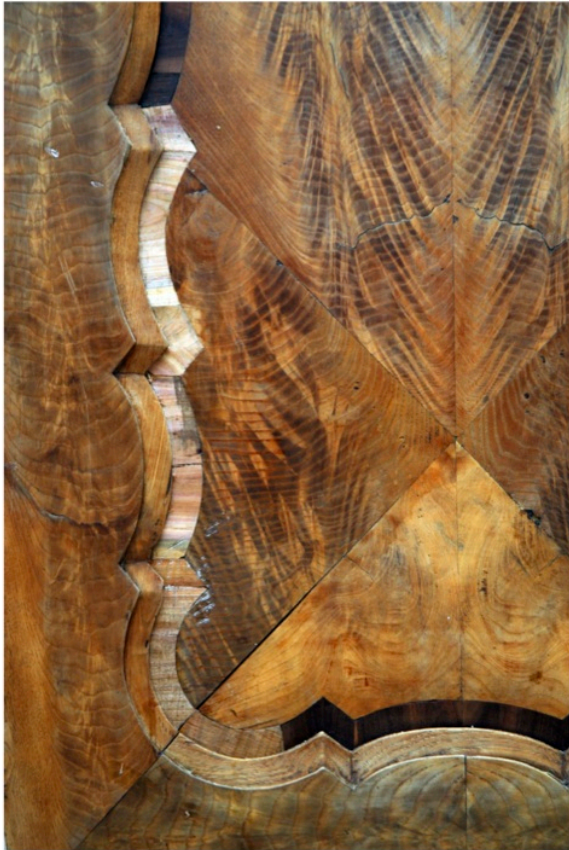
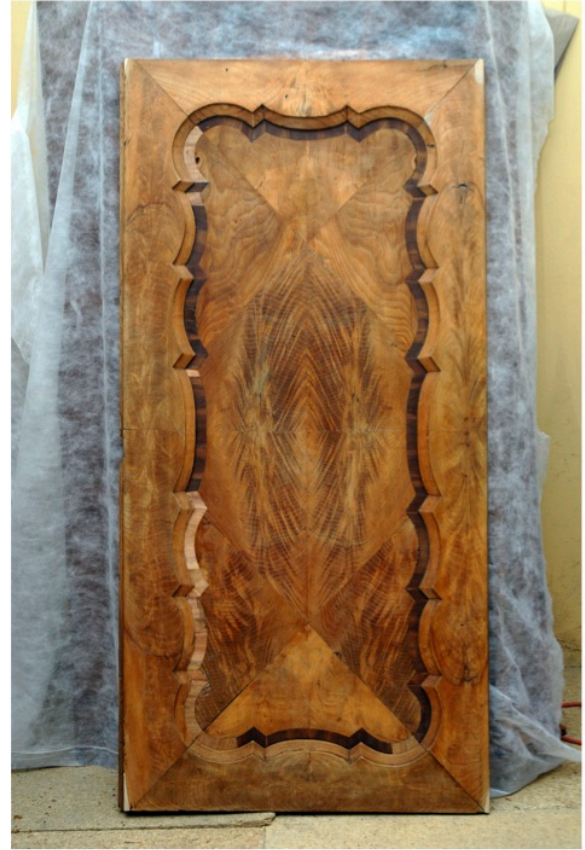
Mb-51\_OMO

Zakończono klejenie luźnych elementów konstrukcyjnych wieńca górnego i dolnego oraz odspojen i spęcherzeń forniru na powierzchni szafy.

Uzupełnione zostały ubytki forniru jesionu na narożnikach oraz śliwy w ozdobnej wstędze drzwi szafy.

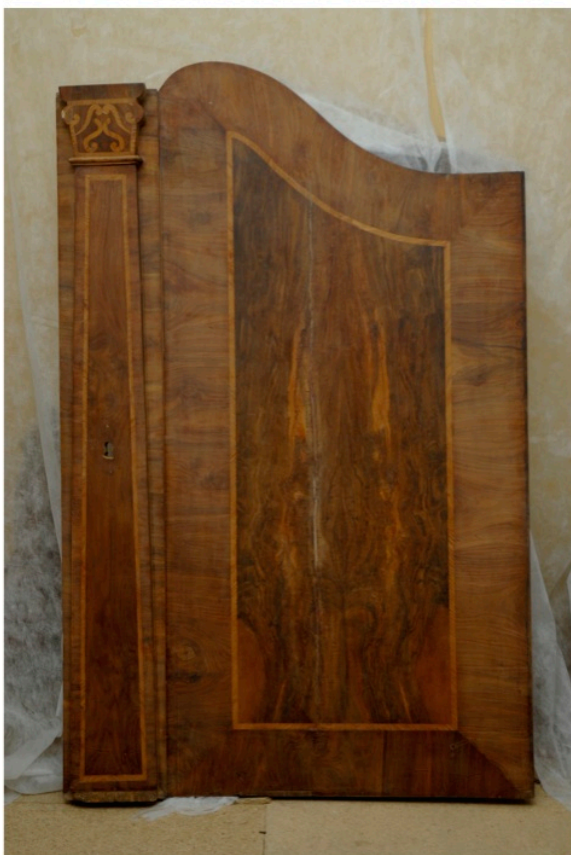
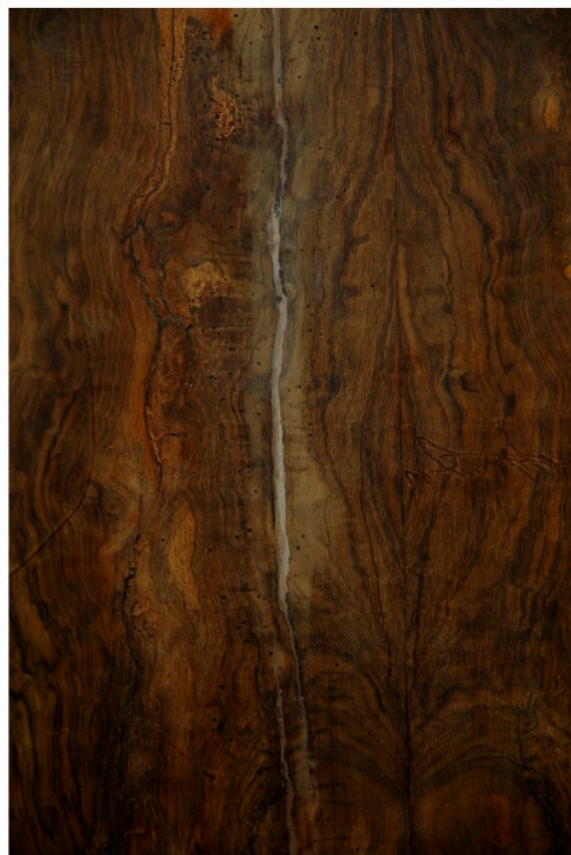
Mb-46\_OMO

Po podklejeniu spęcherzeń forniru rozpoczęto naprawę drzwi szafy. Wypełniona została szczelina powstała w wyniku pęknięcia płyciny wpuszczonej w dębową ramę drzwi.

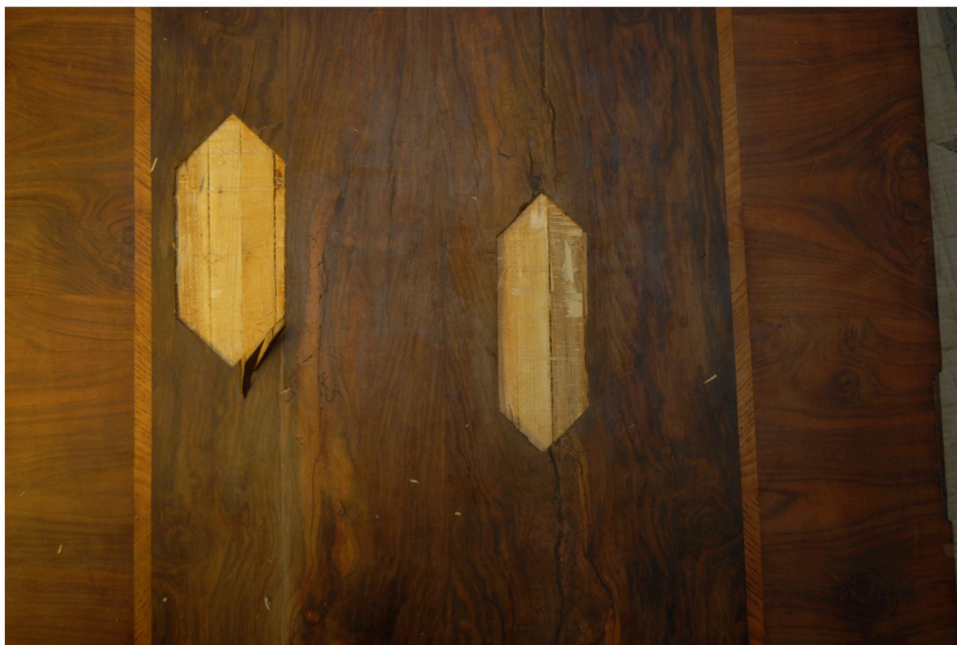
Usunięto poprzednie naprawy okleiny w lewych drzwiach szafy. Zniszczenia które powstały poprzednio musiały być bardzo głębokie ponieważ po usunięciu uwidocznił się flek wykonany z drewna sosnowego na którym przyklejony był fornir z drewna orzecha.

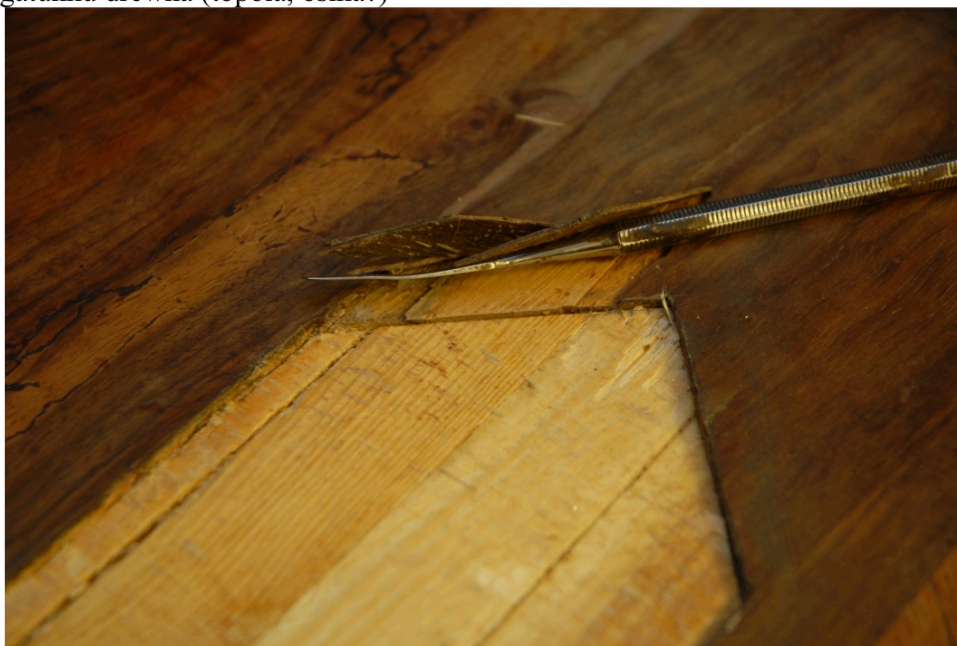
Po odchyleniu okleiny widoczne jest to że płycina została wykonana z miękkiego gatunku drewna (topola, osika?)
