„RENOVAČJA“ Hubert Ramotowski  
ul. Piłsudskiego 11a  
11-100 Lidzbark Warmiński  
email: [renovacja@gmail.com](mailto:renovacja@gmail.com)  
[www.renovacja.pl](http://www.renovacja.pl)  
tel. 509 974 618

**Sprawozdanie nr. 7 z postępu prac konserwatorskich (15.07.2015)**

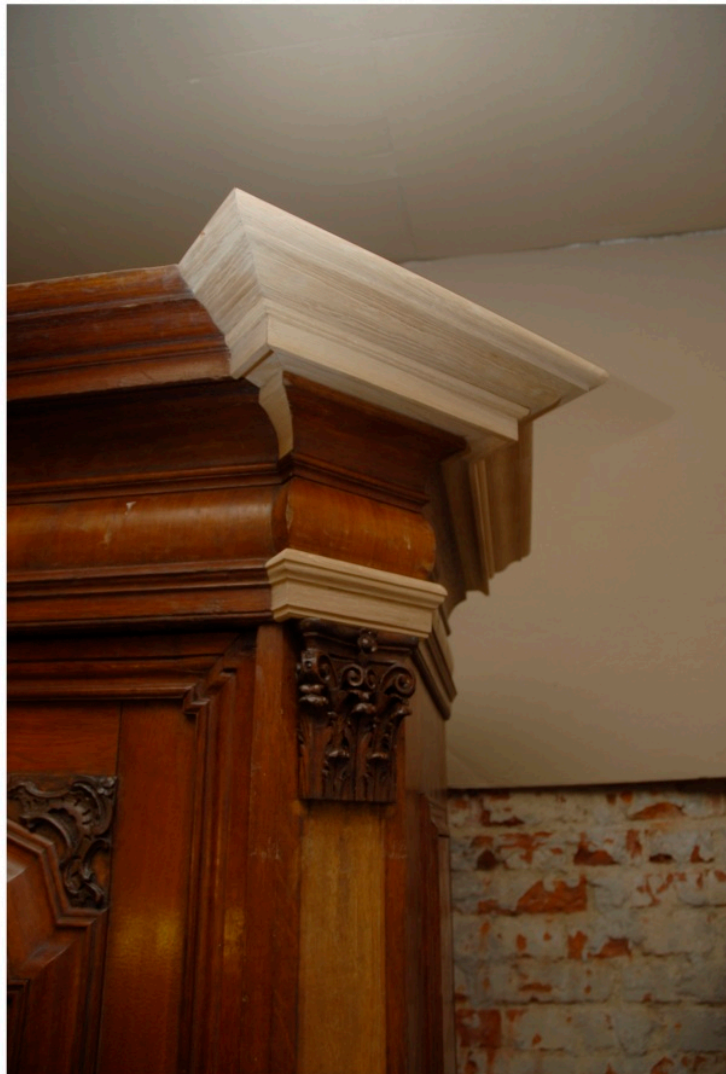
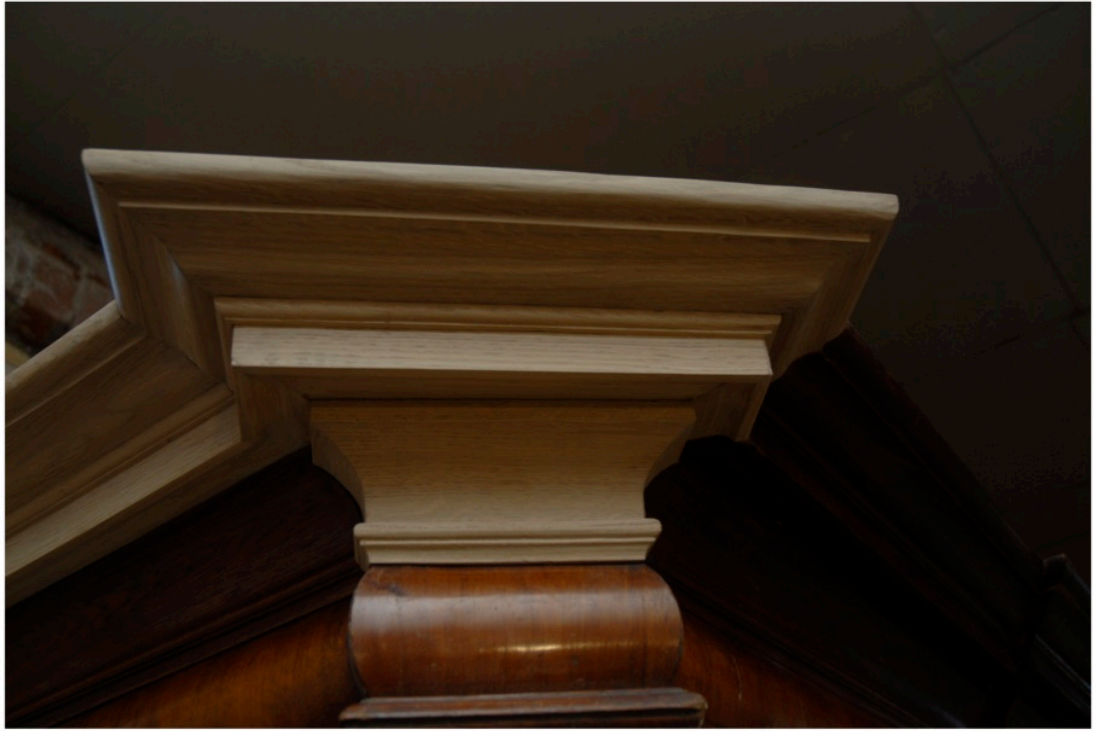
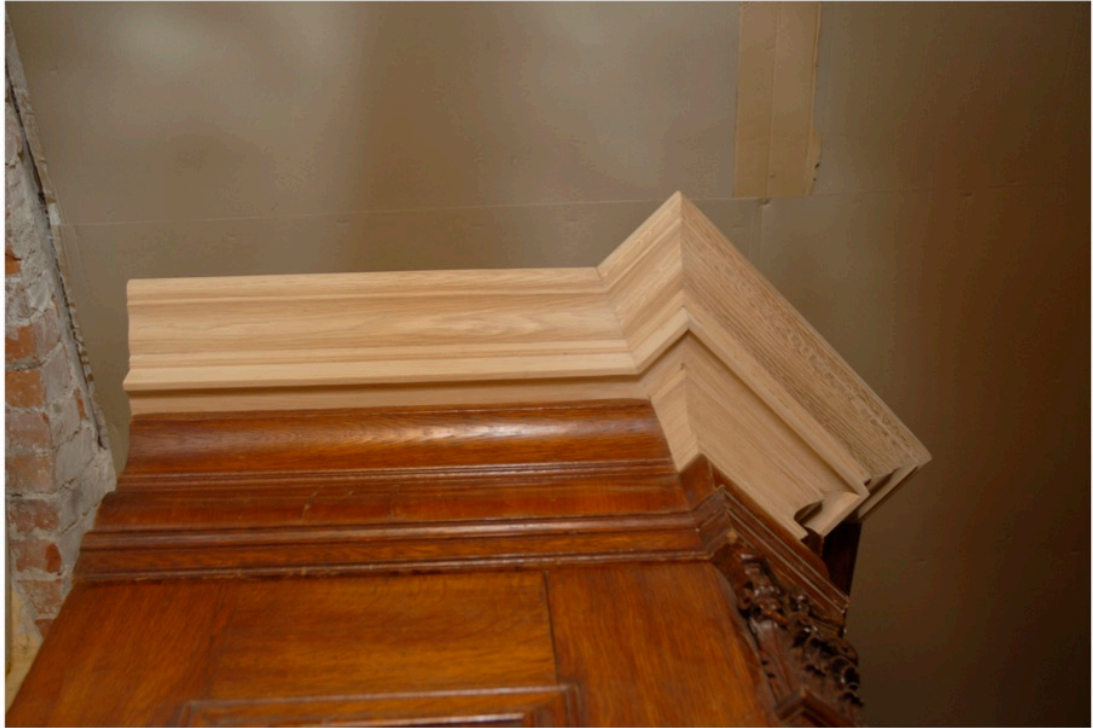
MB-42-OMO

W szafie zostały uzupełnione profile gzymsów w koronie i cokoły w wieńcu. Dodane elementy są na etapie scalania kolorystycznego.

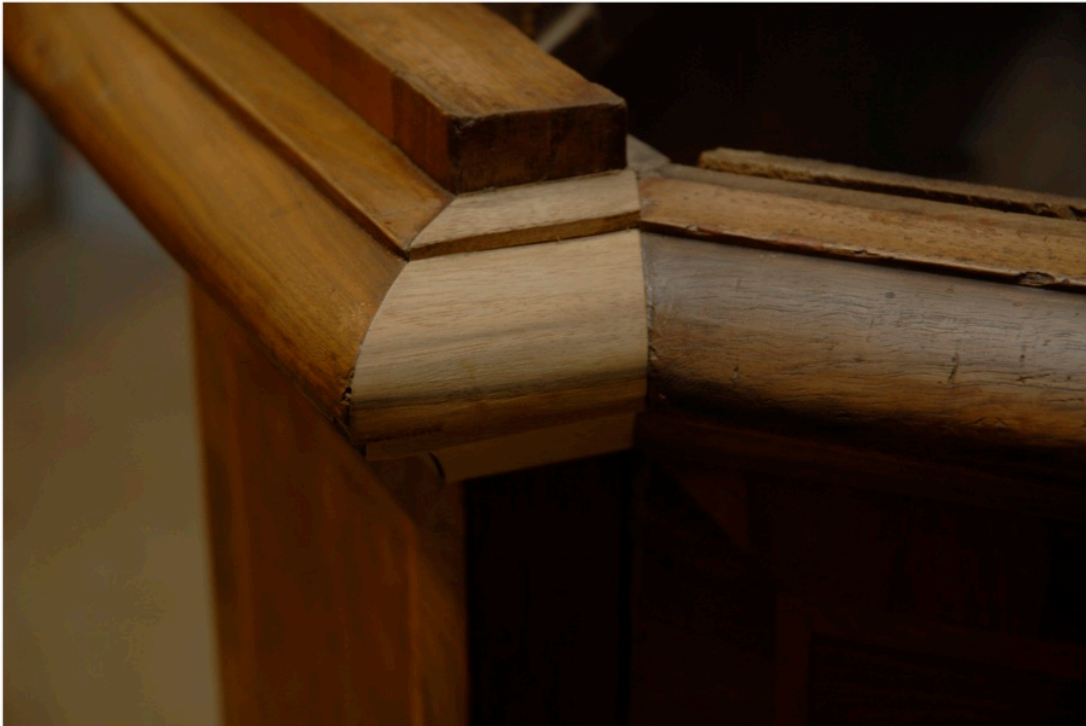
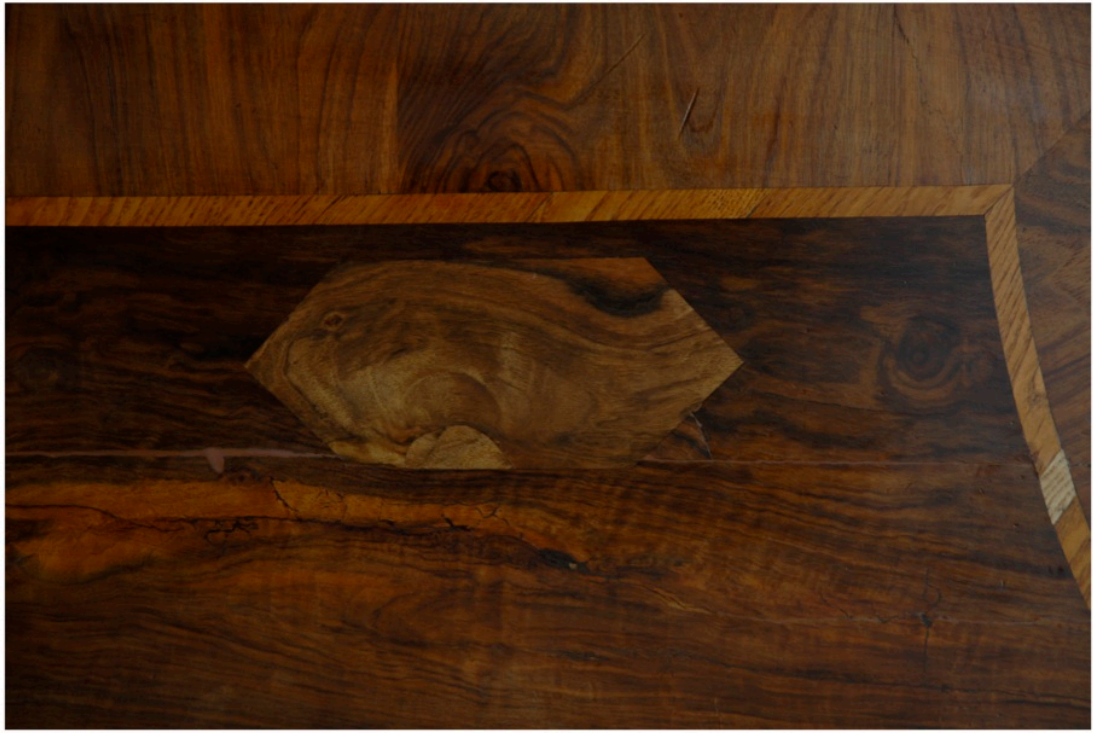
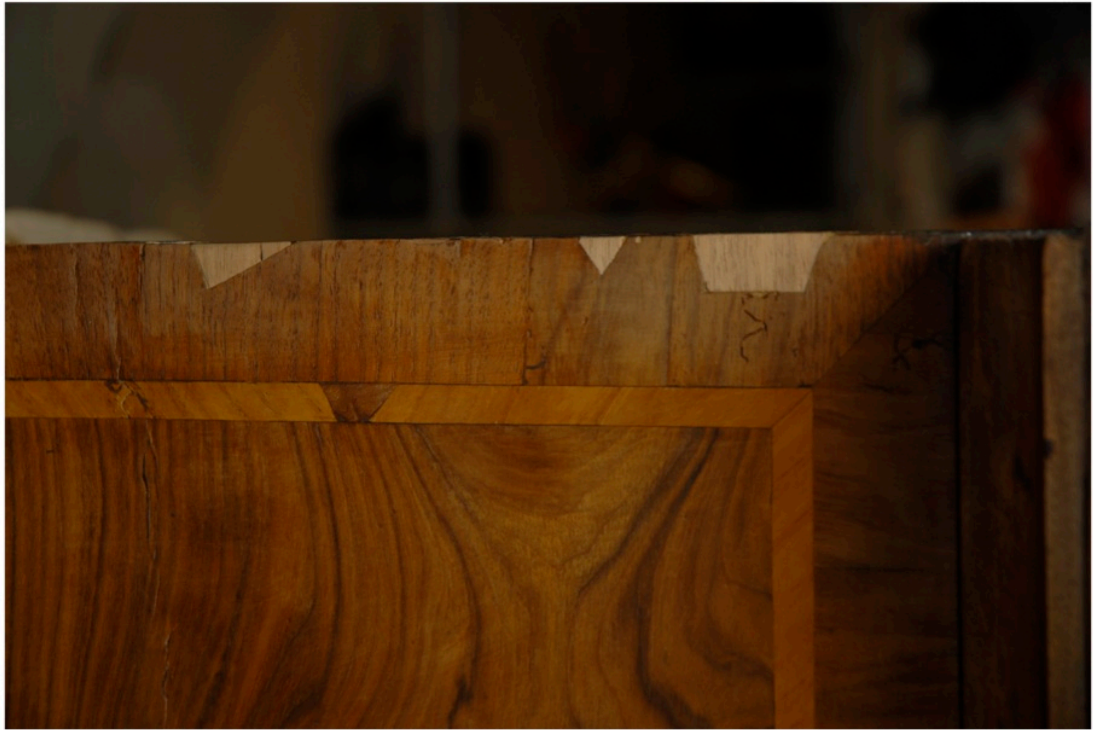
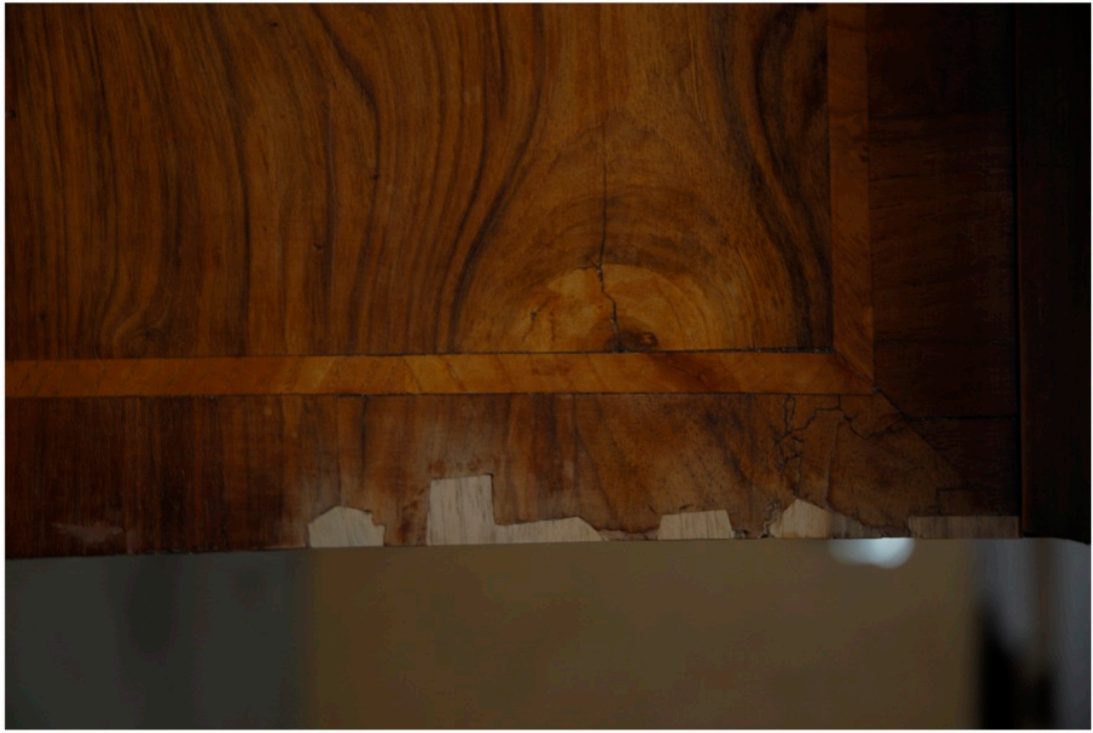
MB-46-OMO

Uzupełnione zostały wszystkie ubytki okleiny. Zrekonstruowano ubytek profilu w wieńcu szafy.

Pozostała do uzupełnienia lewa woluta w koronie szafy

Po scaleniu kolorystycznym szafa będzie przygotowana do nałożenia powłoki wykańczającej.

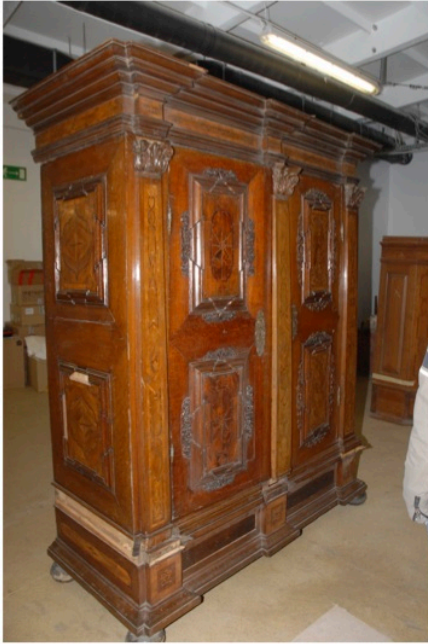
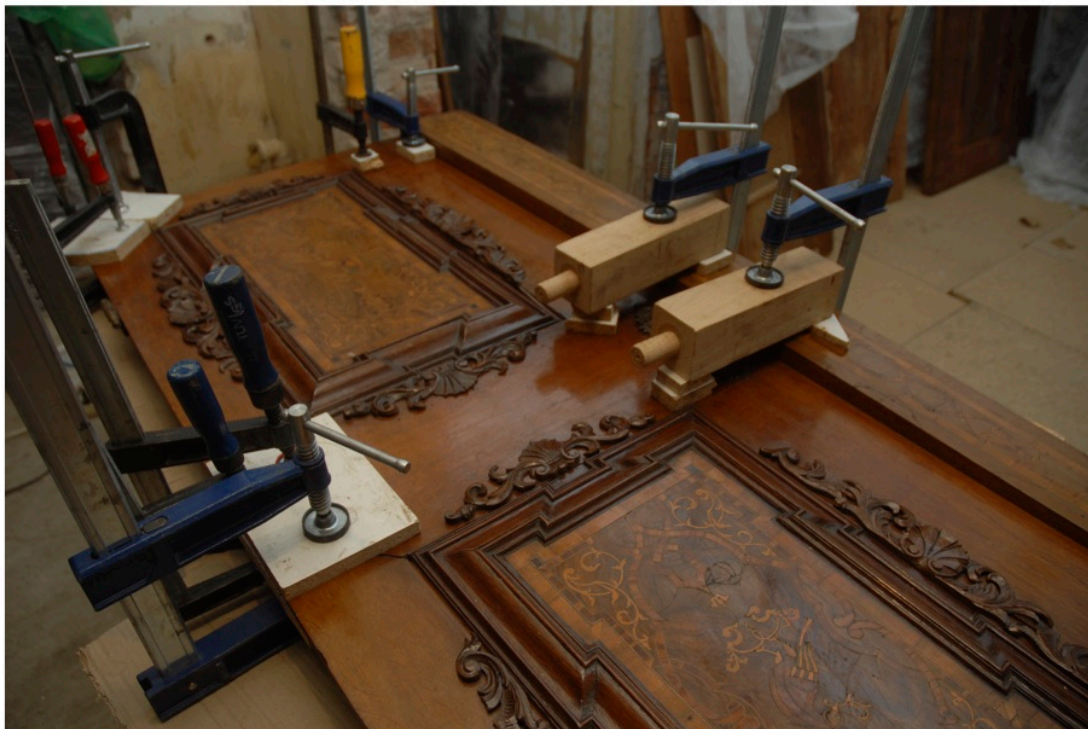
MB-339-OMO

Rozpoczęty został demontaż luźnych elementów konstrukcyjnych. Zaczęte zostały prace związane z podklejaniem i uzupełnianiem braków okleiny.

Usunięte zostały wtórne powłoki na obu skrzydłach drzwi oraz na wieńcu. Uzupełnione zostały drobne ubytki w profilach gzymsu.

Na całej powierzchni mebla widoczne są ślady poprzednich napraw.

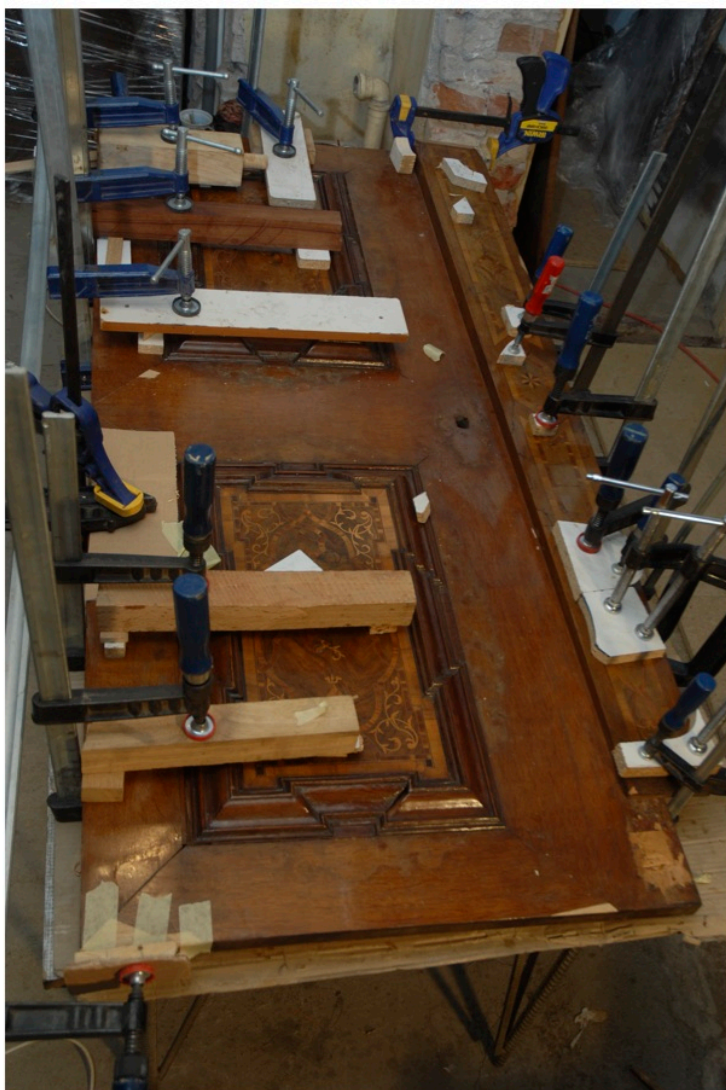
Stabilizacja konstrukcji.

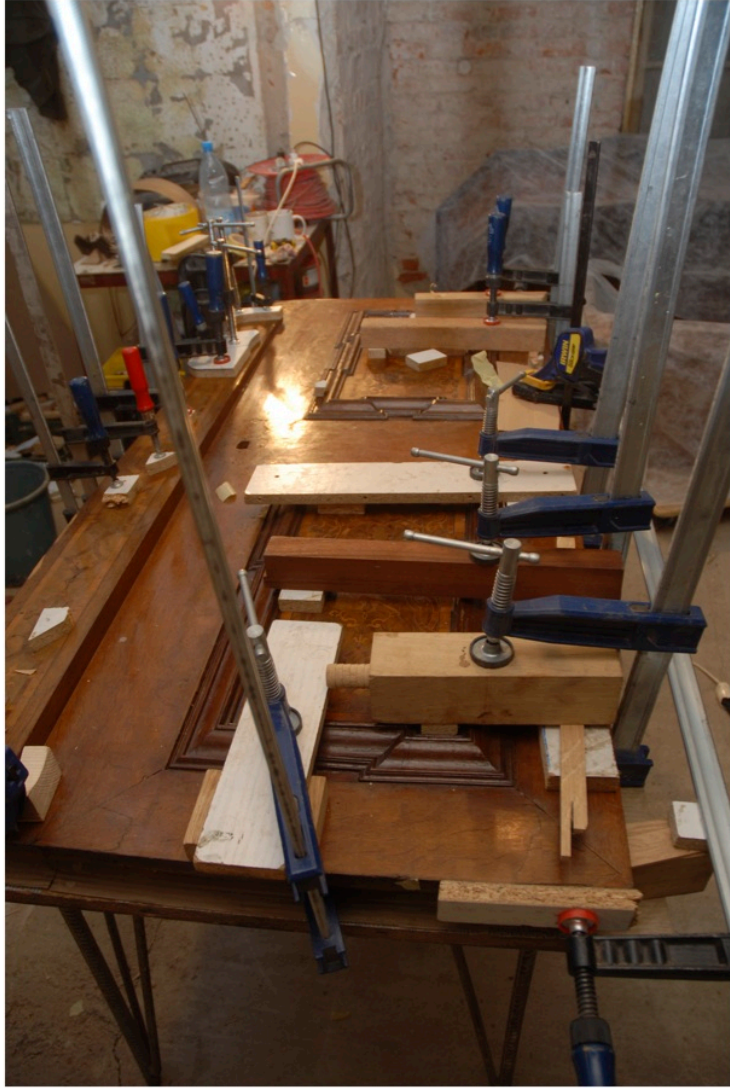
Podklejanie luźnych elementów intarsji i okleiny.

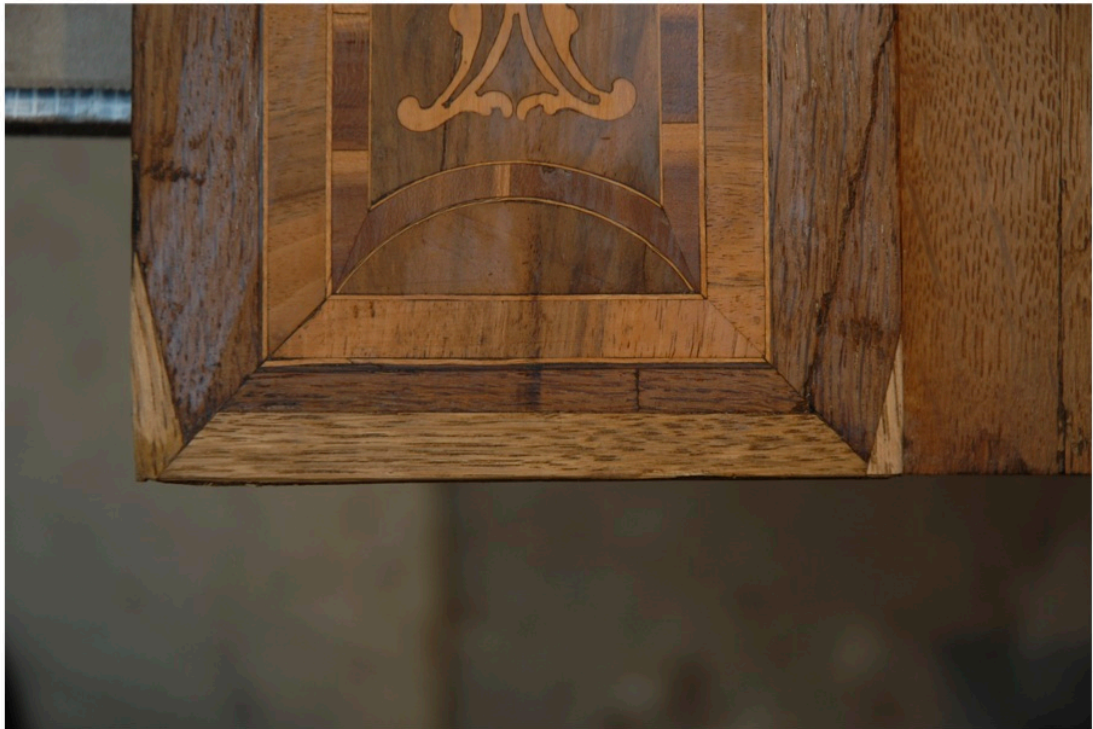
Uzupełniony narożnik prawego skrzydła drzwi szafy.

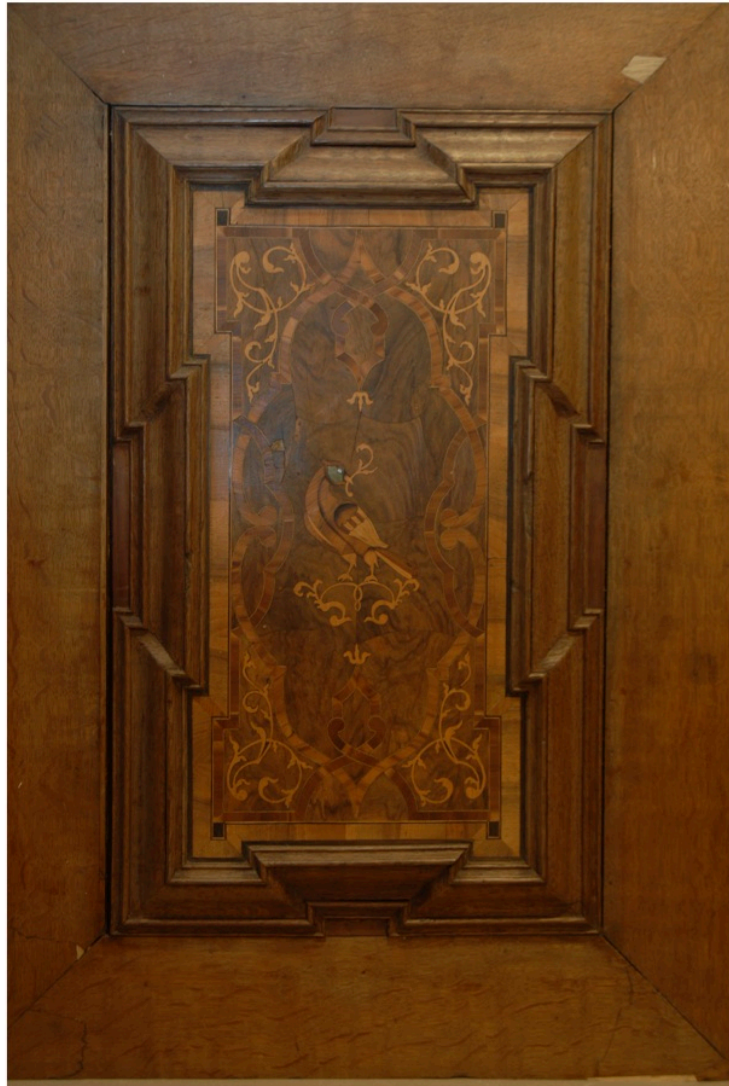
Fragment pilastra (listwy przymykowej) drzwi szafy

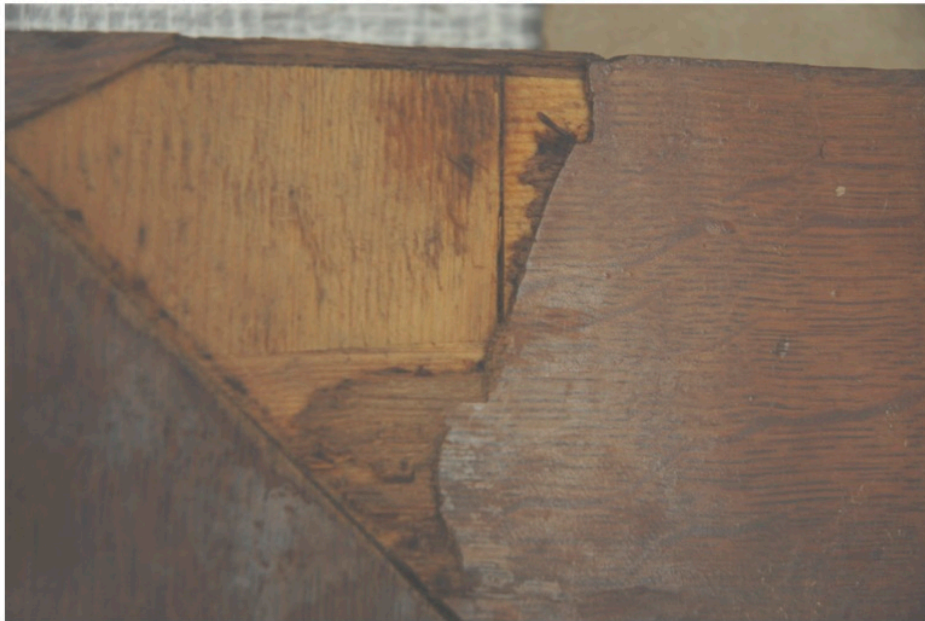
Typowe, powtarzające się uszkodzenia okleiny wynikające z zozeschnięcia się ramowej konstrukcji.

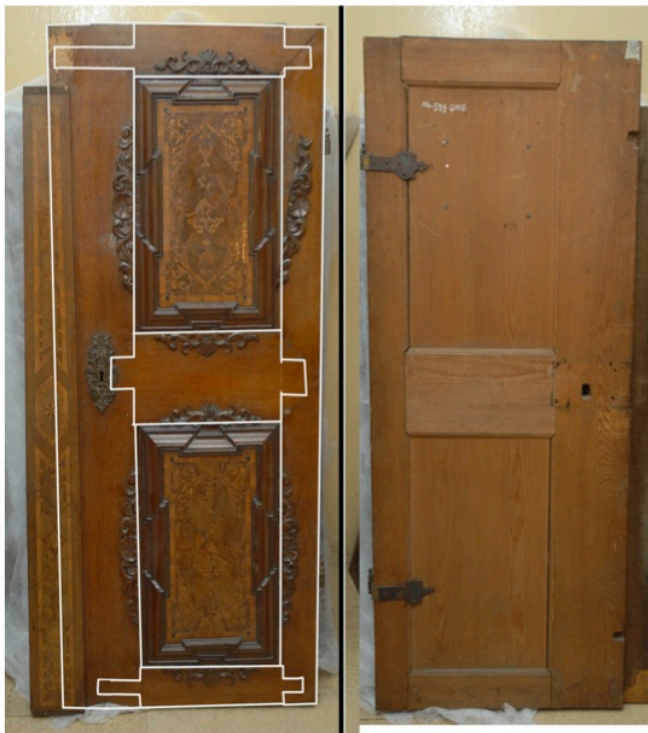
Zniszczenia spękania okleiny wynikają w dużej mierze z nietypowej konstrukcji zastosowanej w tym meblu. Konstrukcja jest ramowo płycinowa ale od strony frontu czopy ramiaków poziomych są wpuszczone w ramiaki pionowe "po wierzchu" a następnie całość jest zaokleinowana. Głównie w miejscach łączeń doszło do spękań formiru.

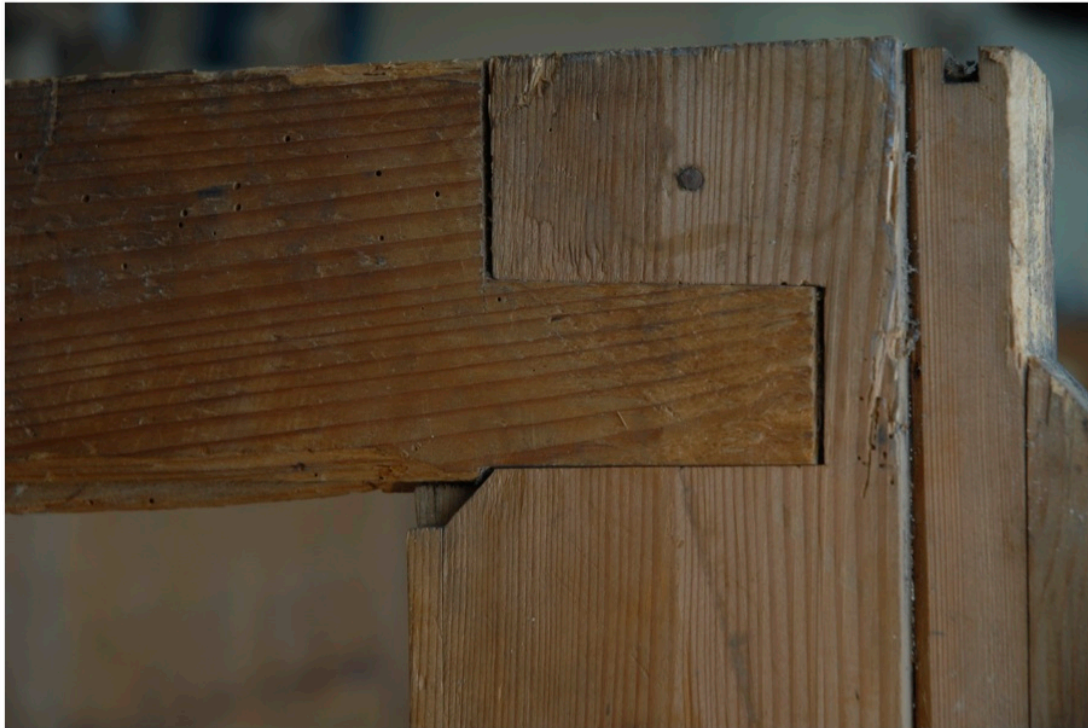
Podobne rozwiązanie występuje w całej konstrukcji mebla.
