„RENOVACJA“ Hubert Ramotowski
ul. Piłsudskiego 11a
11-100 Lidzbark Warmiński
email: renovacja@gmail.com
www.renovacja.pl
tel. 509 974 618

Sprawozdanie nr. 8 z postępu prac konserwatorskich (15.08.2015)

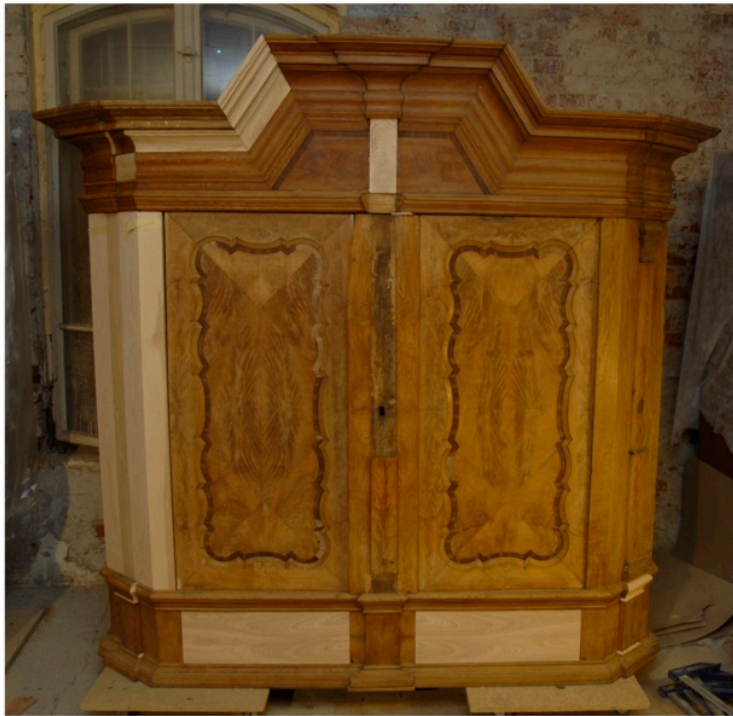
Uzupełnione zostały profile w gzymsie korony oraz wieńcu szafy. Sklejone zostały luźne części szafy.

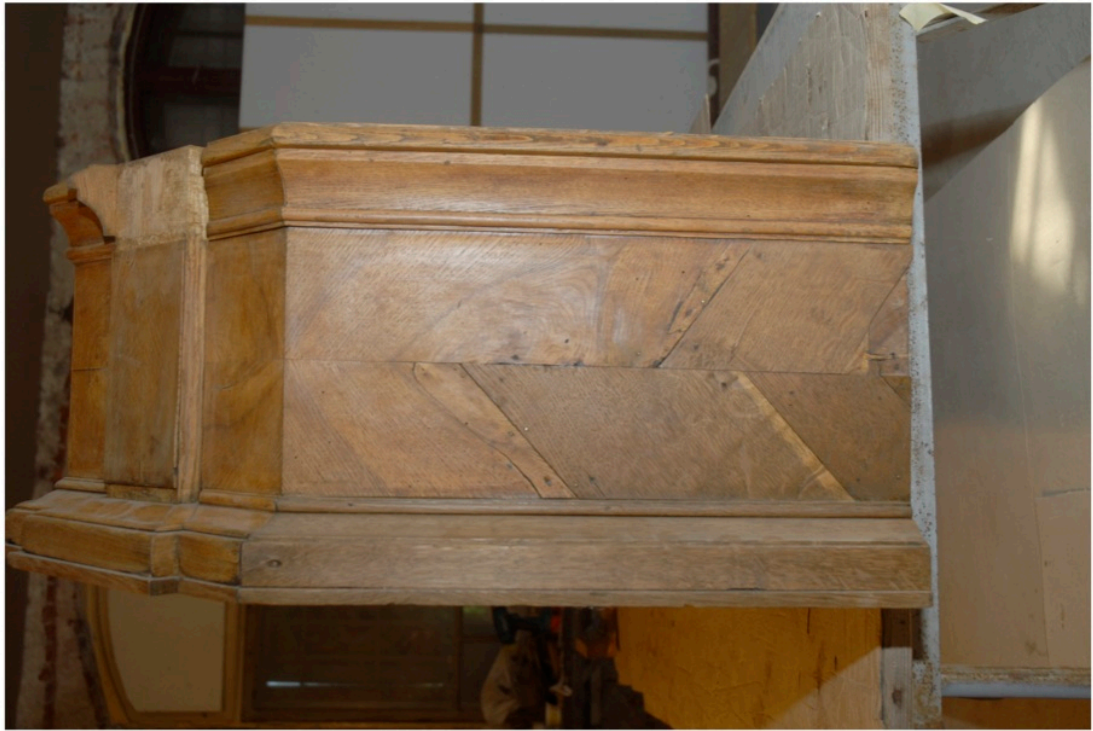
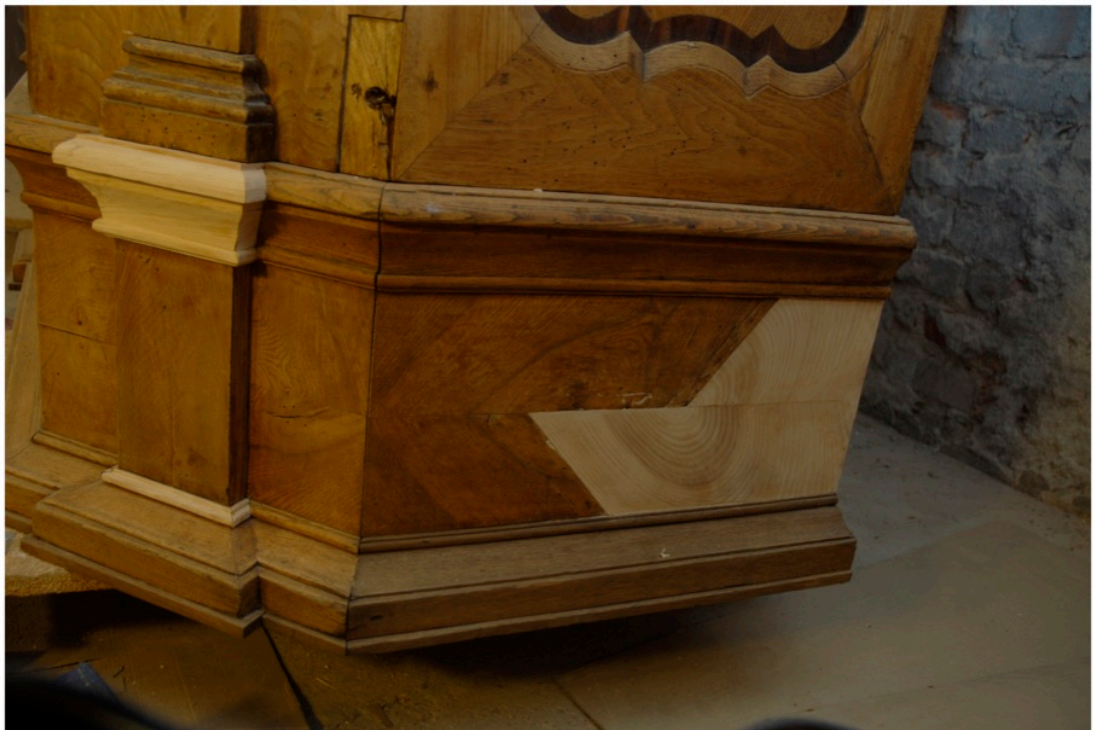
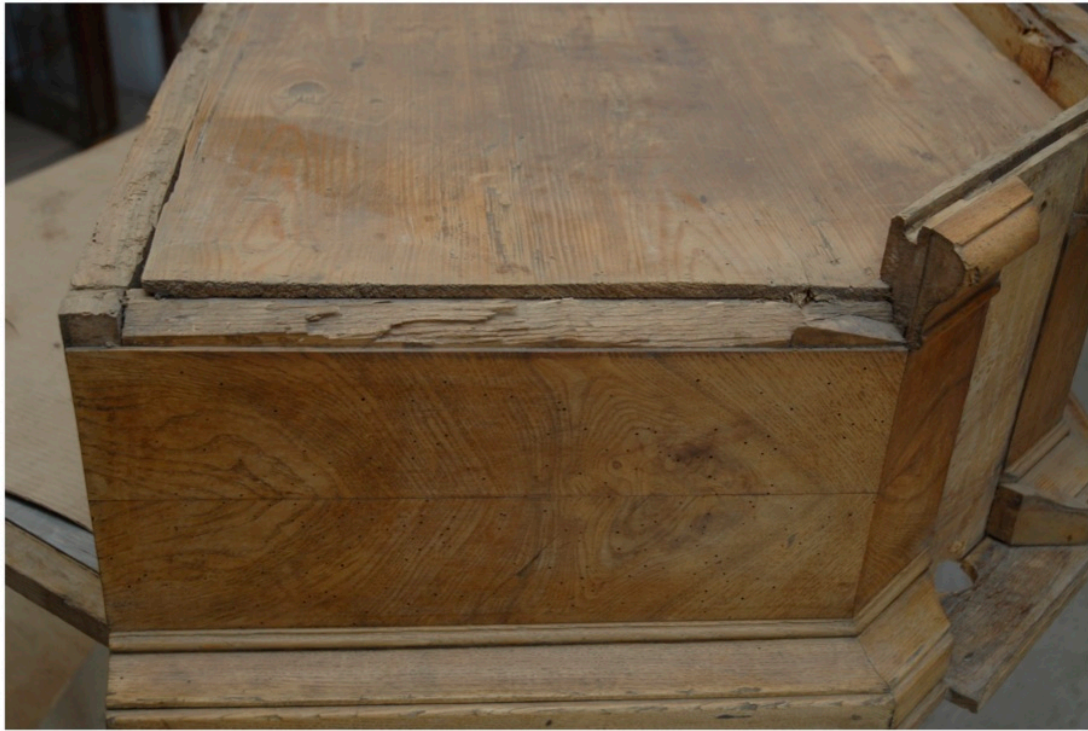
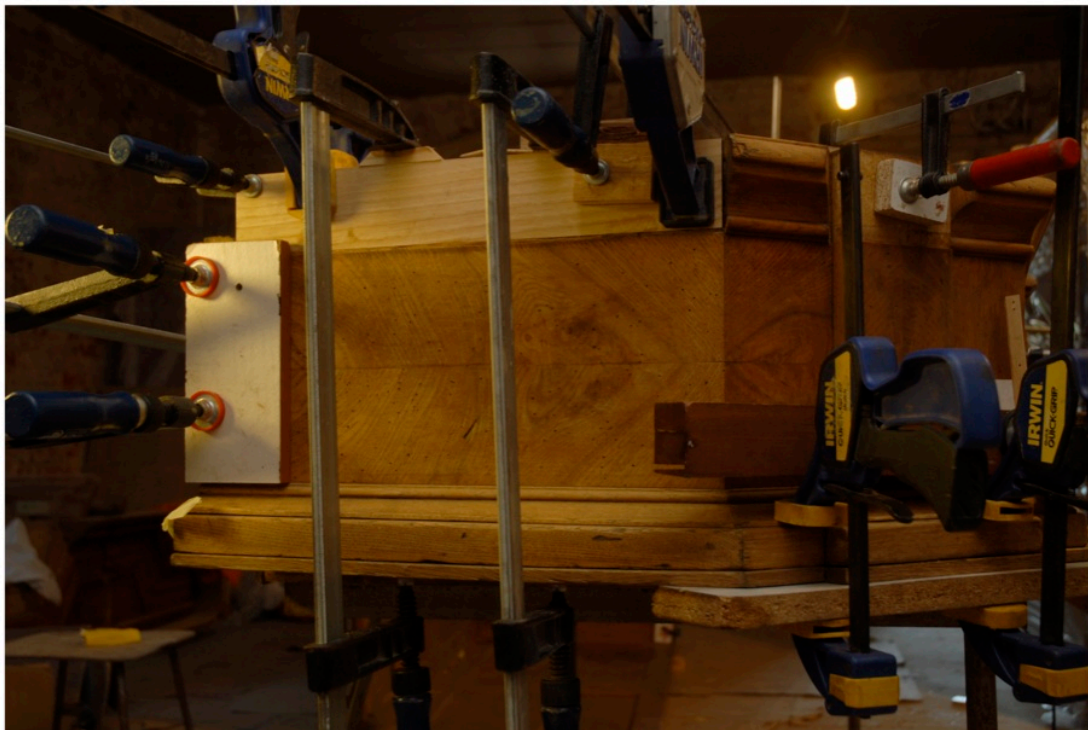
Usunięte zostały wtórne uzupełnienia okleiny, wykonane z okleiny dębowej na prawym boku wieńca szafy.

Sklejony został prawy bok korpusu szafy. Odtworzono brakujący lewy bok korpusu.

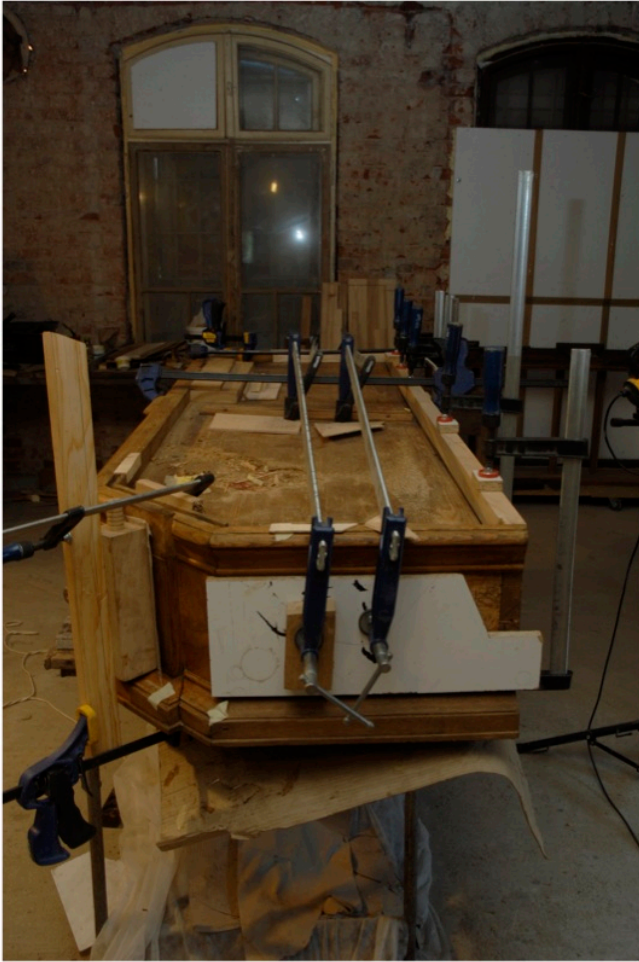
Naprawiono wyłamany fragment z wpustem na lewą część korpusu szafy.

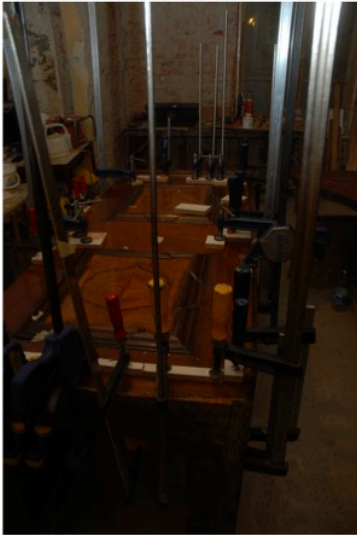
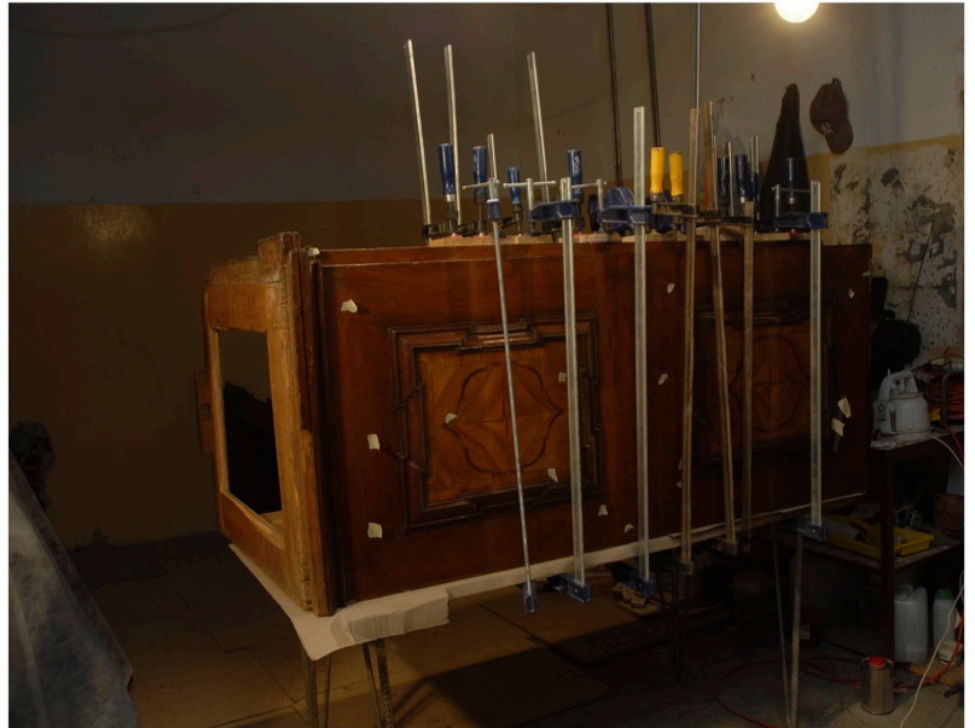
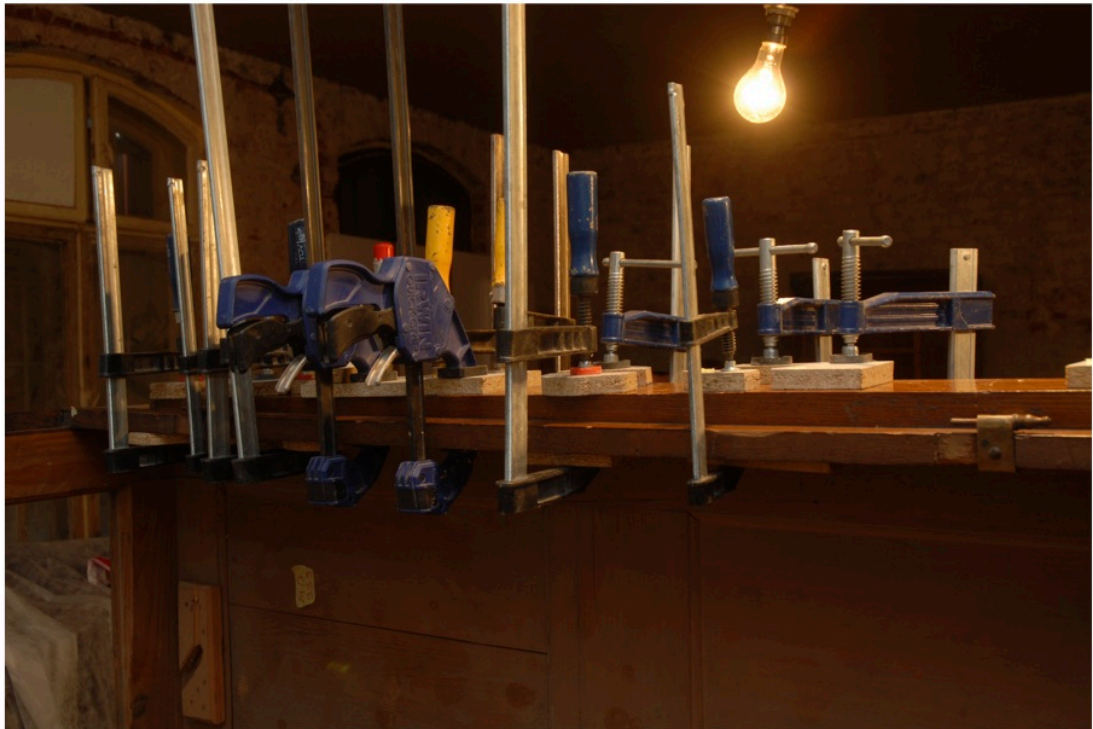
MB-339-OMO

Ustabilizowana została konstrukcja korpusu szafy. Ze względu na nietypową konstrukcję bardzo utrudnione jest rozłączenie elementów. Połączenia są na klej i kołki dodatkowo w wielu miejscach zaokleinowane. Bardzo dużo gwoździ dodanych w późniejszym okresie.

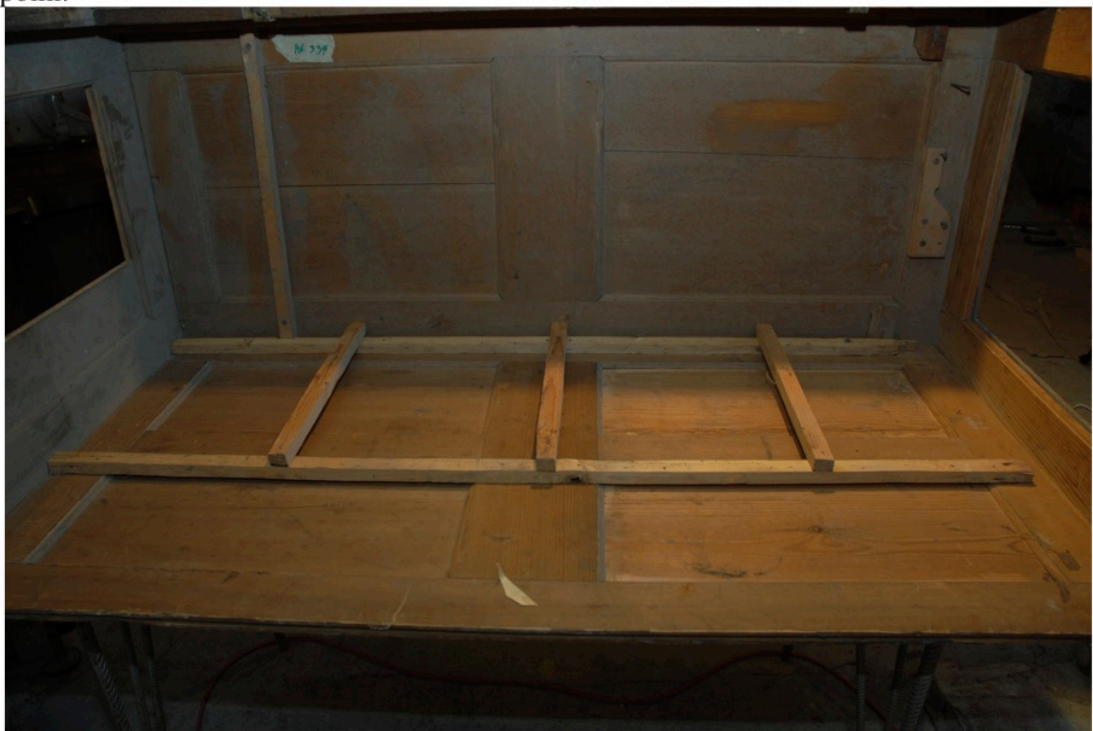
Usunięte zostały wtórne elementy drewniane będące prawdopodobnie podpórkami na półki.

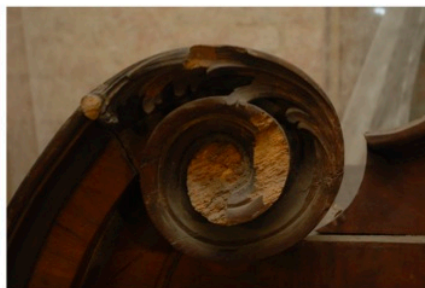
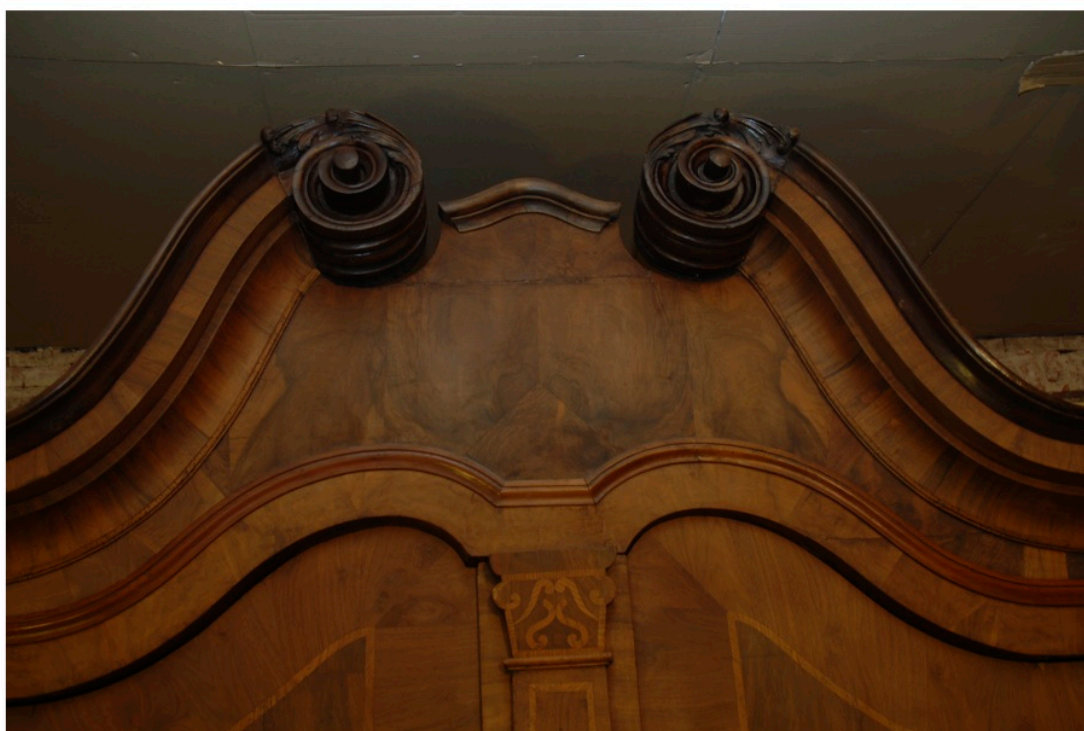
MB-46_OMO

Uzupełniona została lewa woluta w koronie szafy.

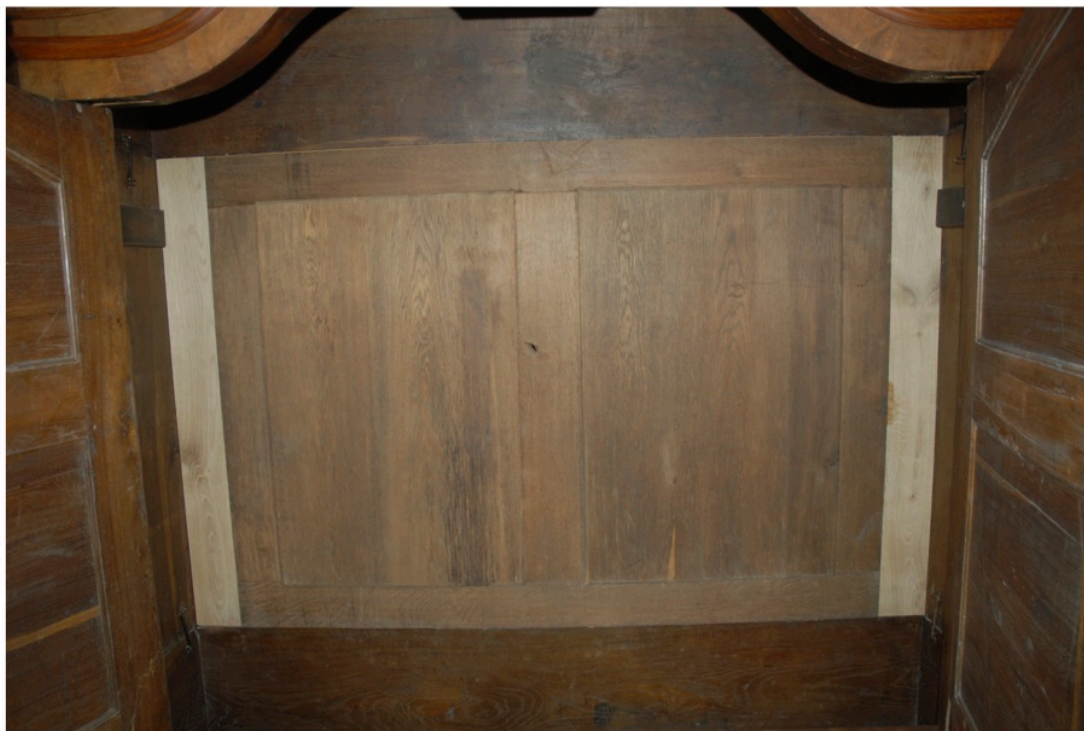
Plecy szafy pochodzą prawdopodobnie z innego obiektu. Wysokość pleców jest odpowiednia ale w szerokości brakuje ok 25cm. Dodane zostały dwie deski aby uzupełnić brakujące części.

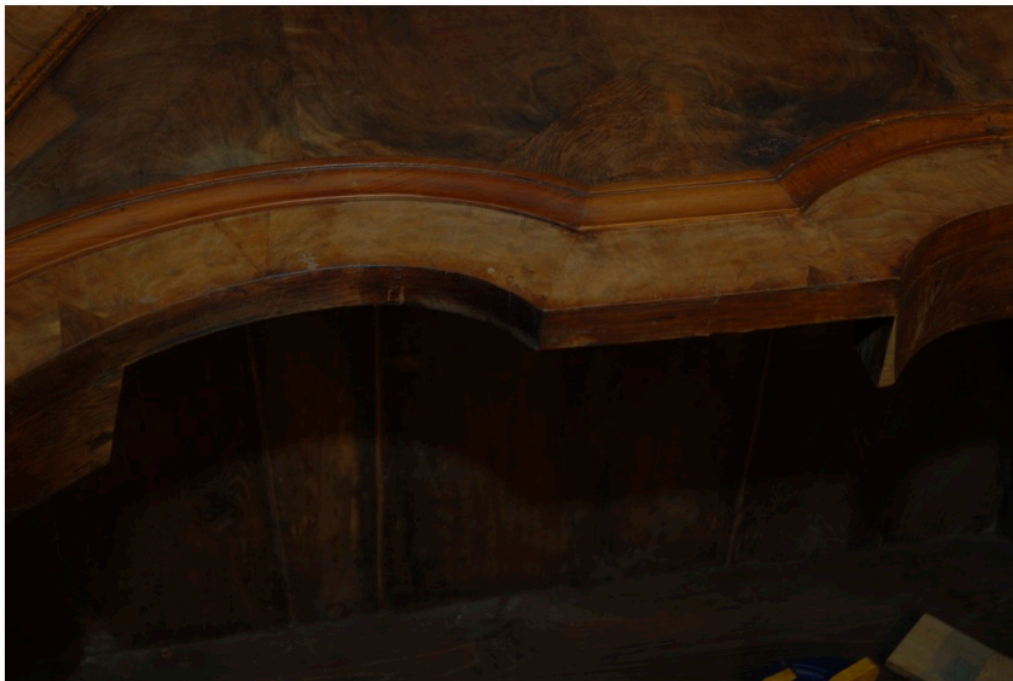
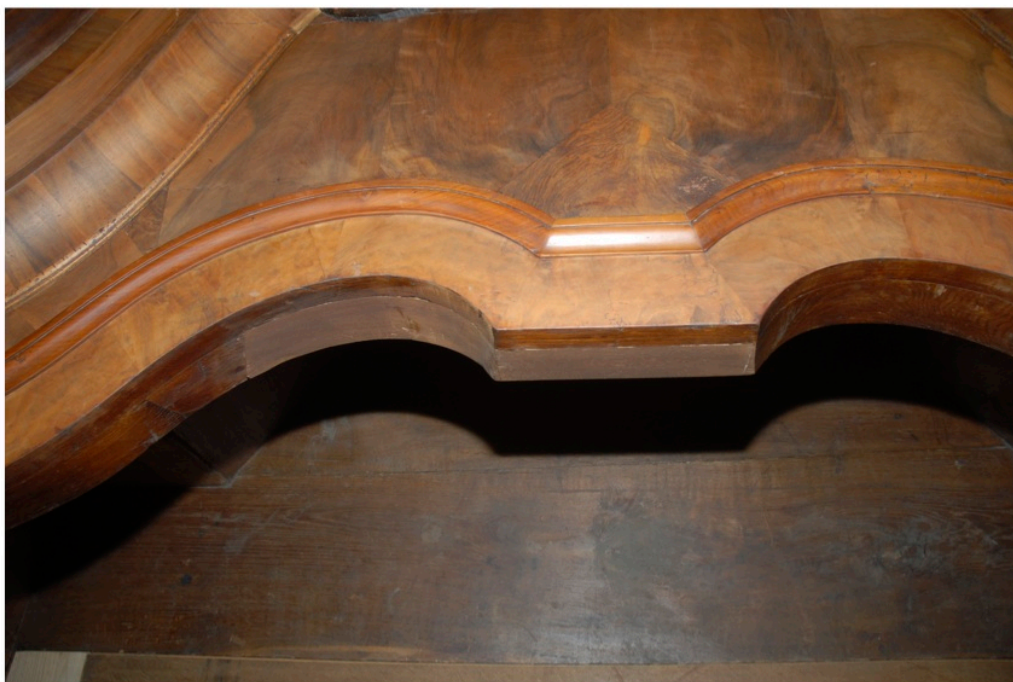
Uzupełniony został brakujący fragment w koronie szafy.

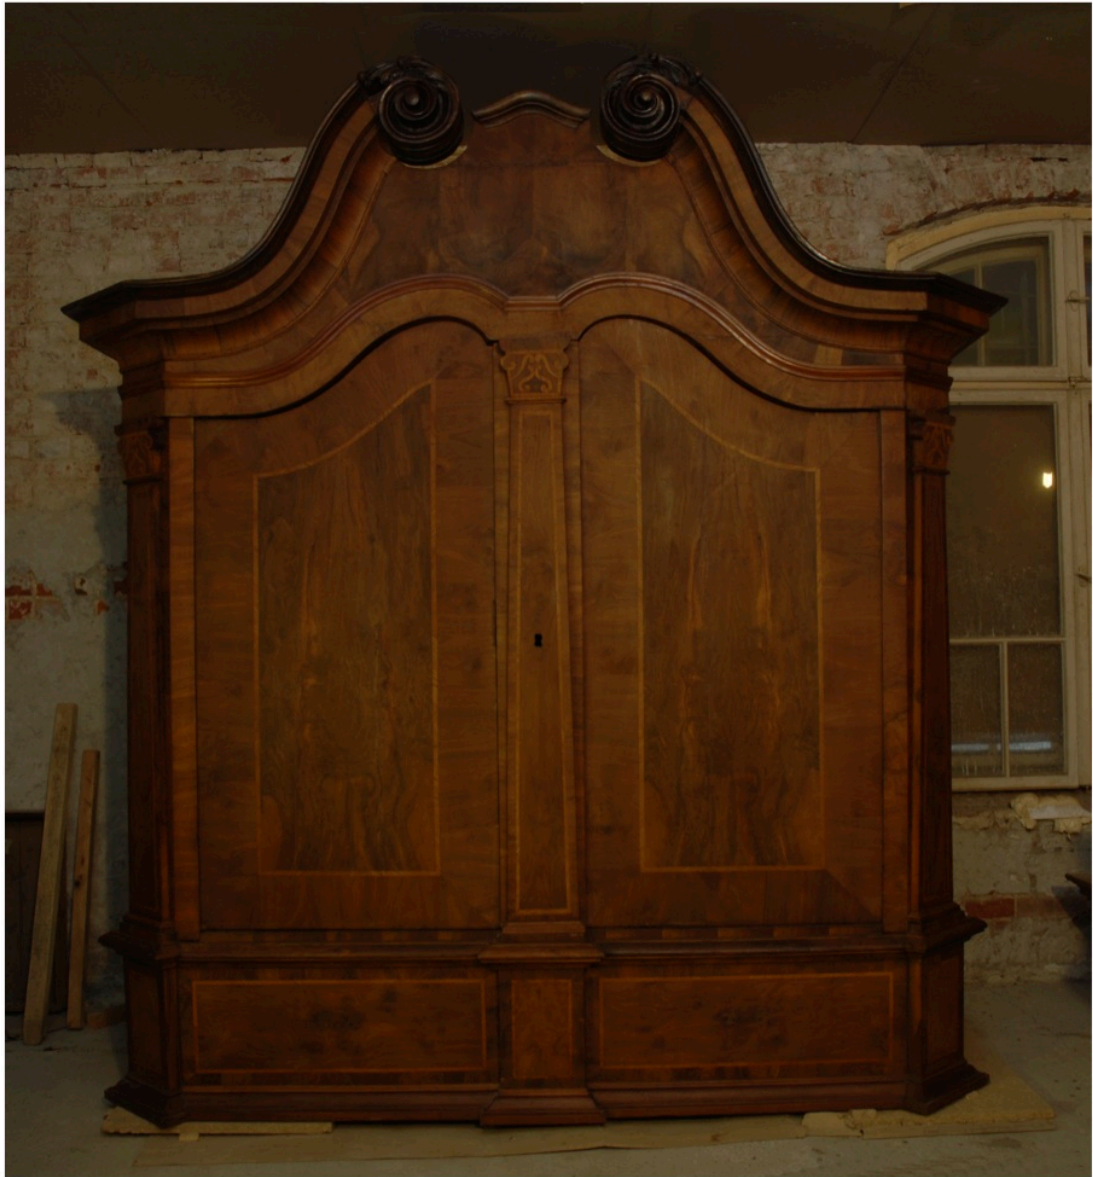
Wszystkie elementy zostały wstępnie scalone kolorystycznie . Szafa została złożona i jest gotowa do założenia pierwszych warstw politory.

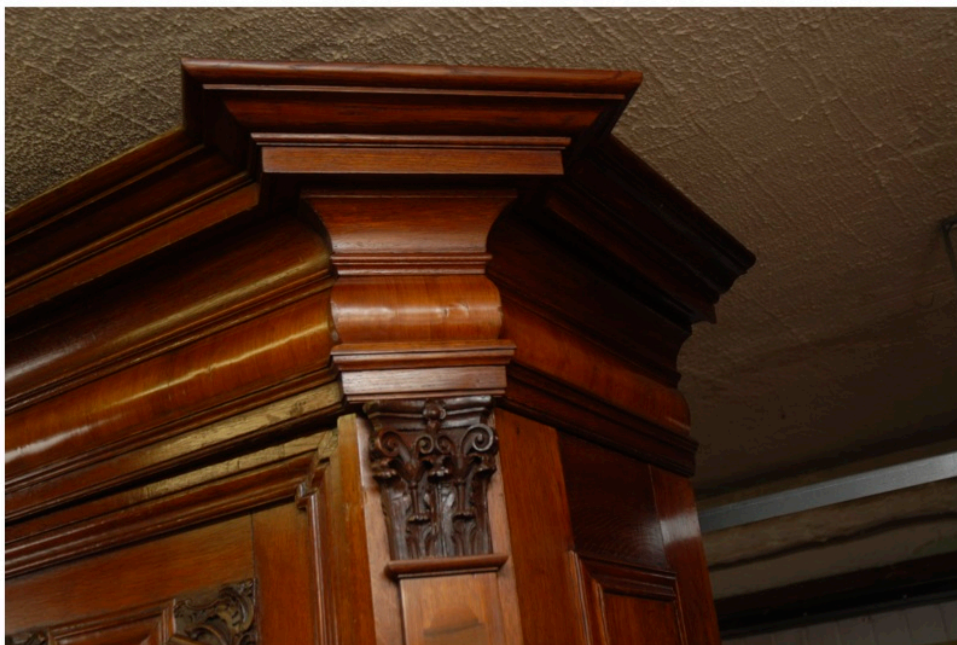
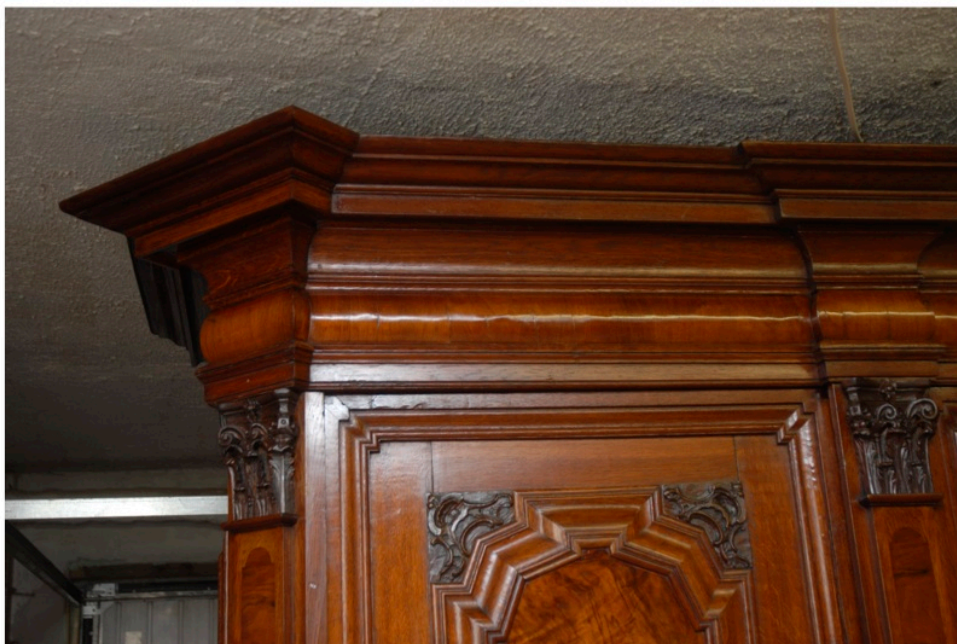
MB-42-OMO

Zostały scalone kolorystycznie wszystkie uzupełnione elementy. Nałożono na nie powłoki wykańczające.

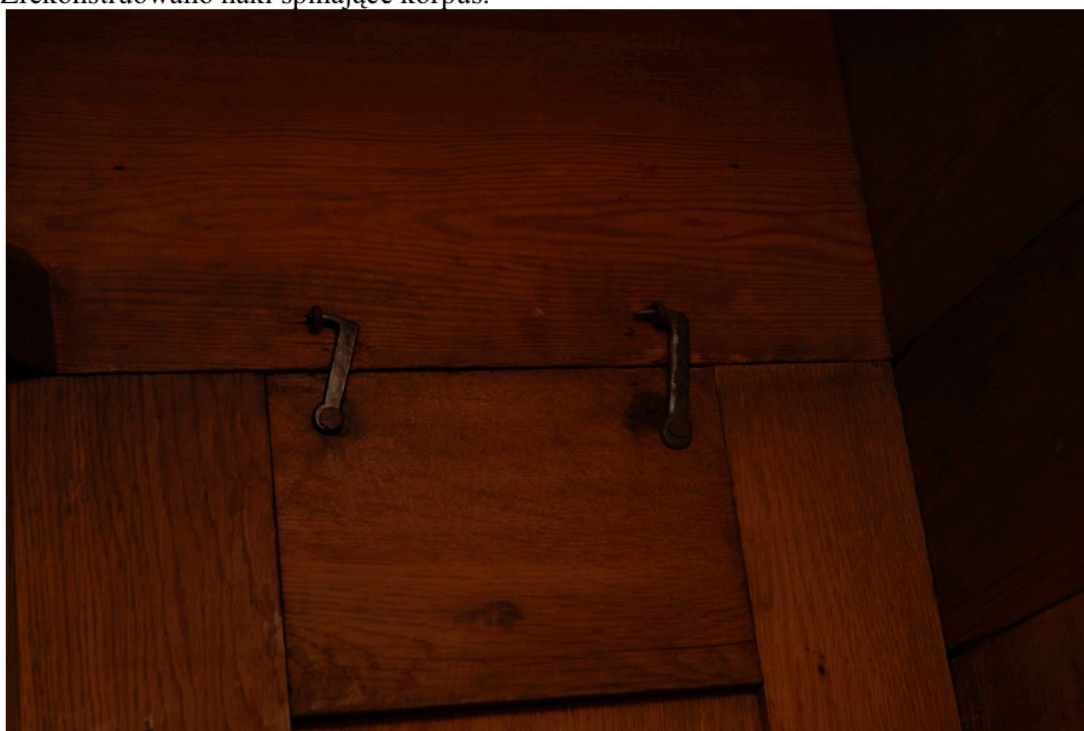
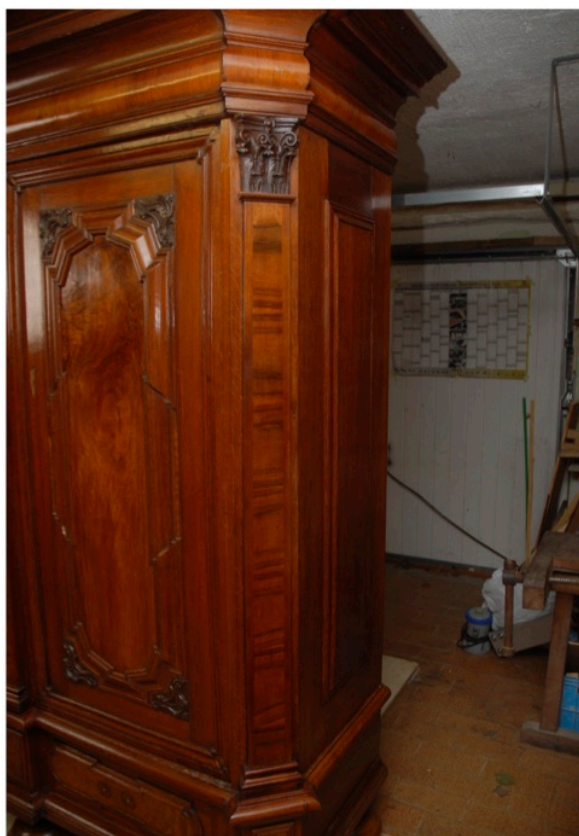
Zrekonstruowano haki spinające korpus.

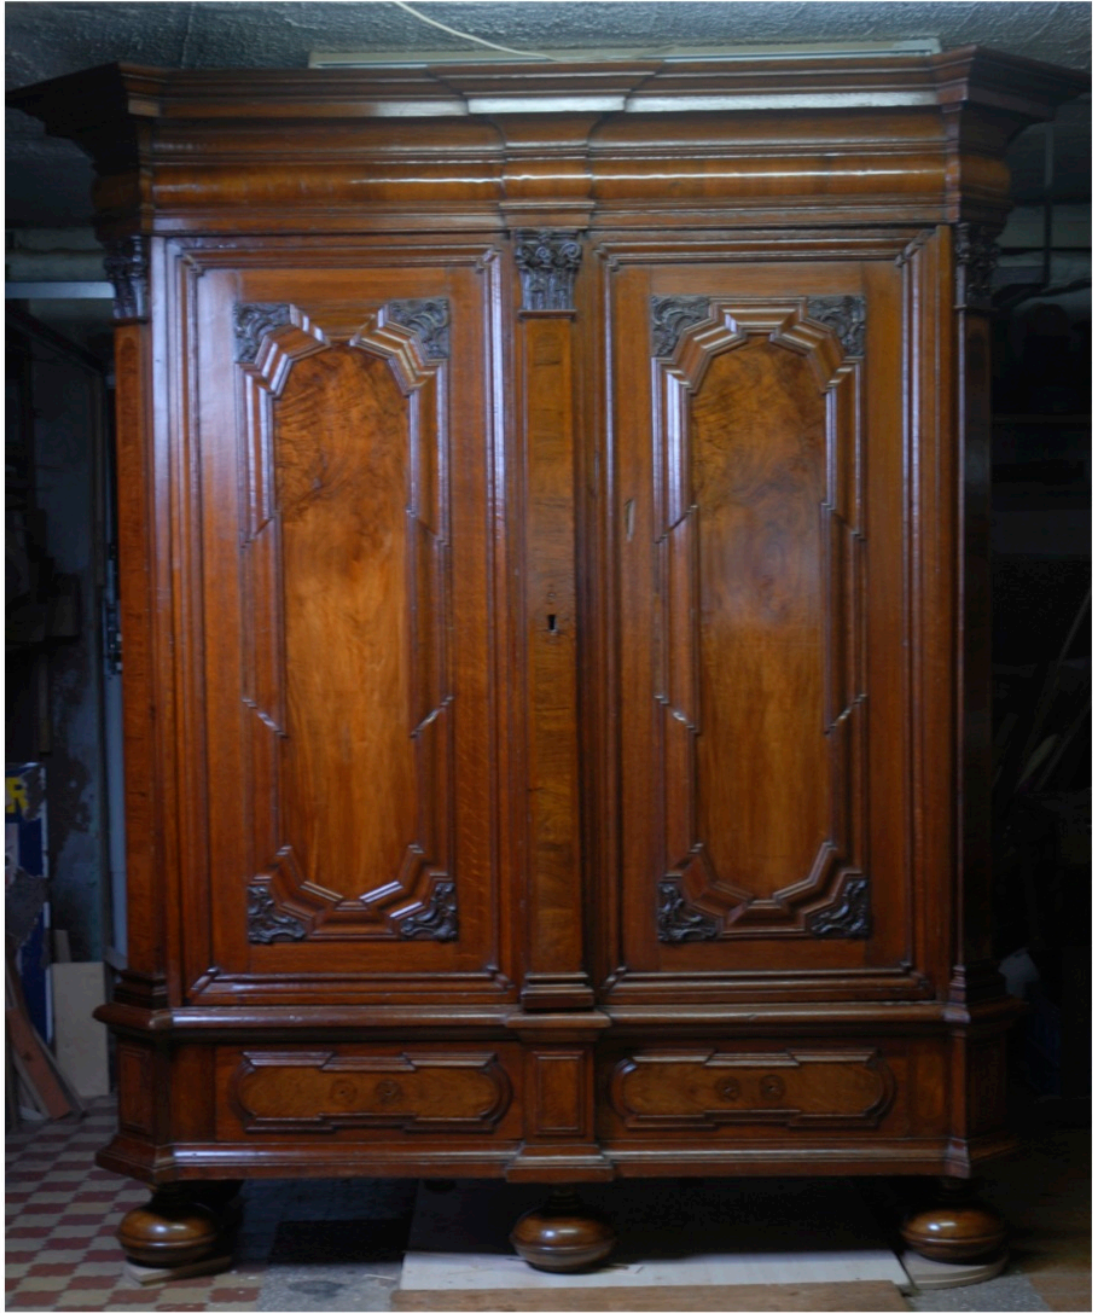
Przyklejony został
zrekonstruowany narożny
pilaster.
