### **Sprawozdanie nr. 9 z postępu prac konserwatorskich (15.09.2015)**

MB-51-OMO

MB-339-OMO

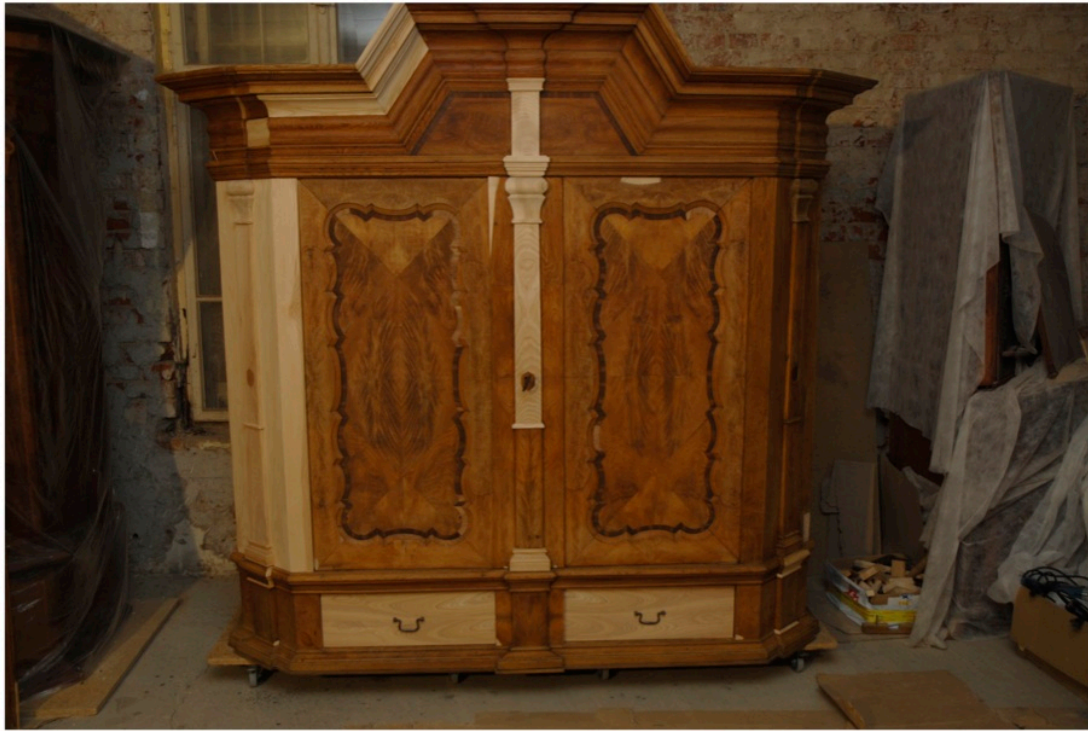
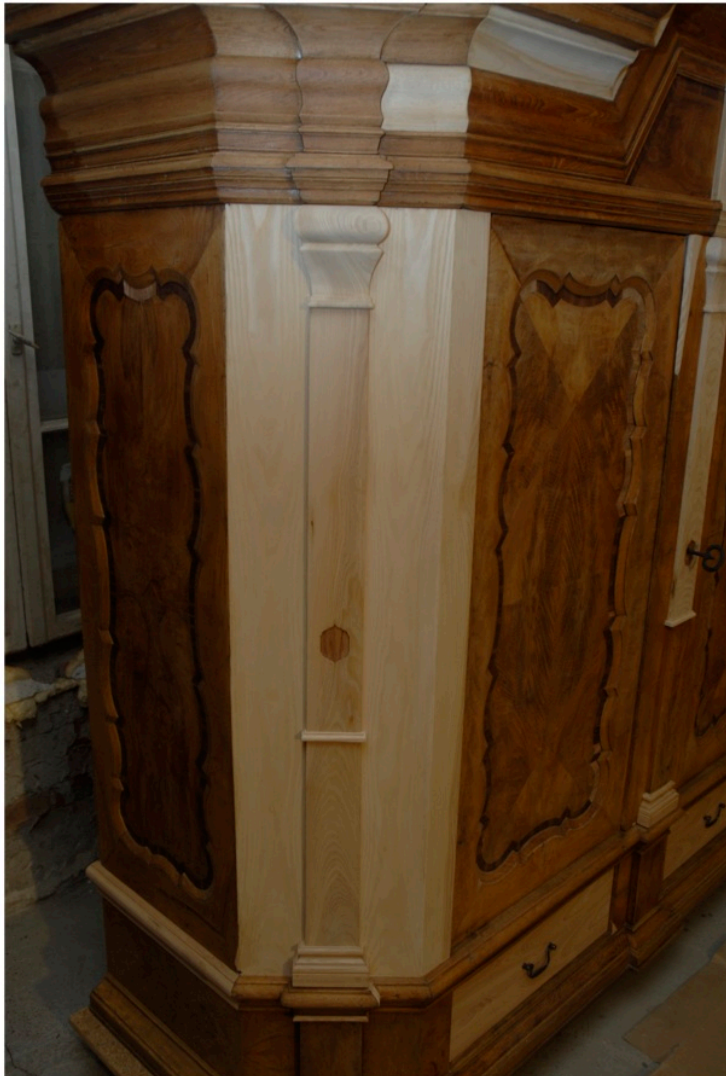
Zrekonstruowany lewy bok korpusu szafy.

Odtworzono brakujący lewy bok korpusu wraz z pilastrem. Odtworzona została część pilastra na drzwiach. W pilastrach wykonano dekorację z drewna śliwy. Odtworzone zostały brakujące kapitele oraz bazy pilastrów.

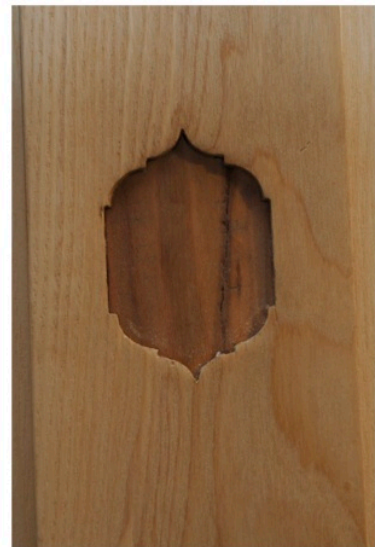
Detal pilastra

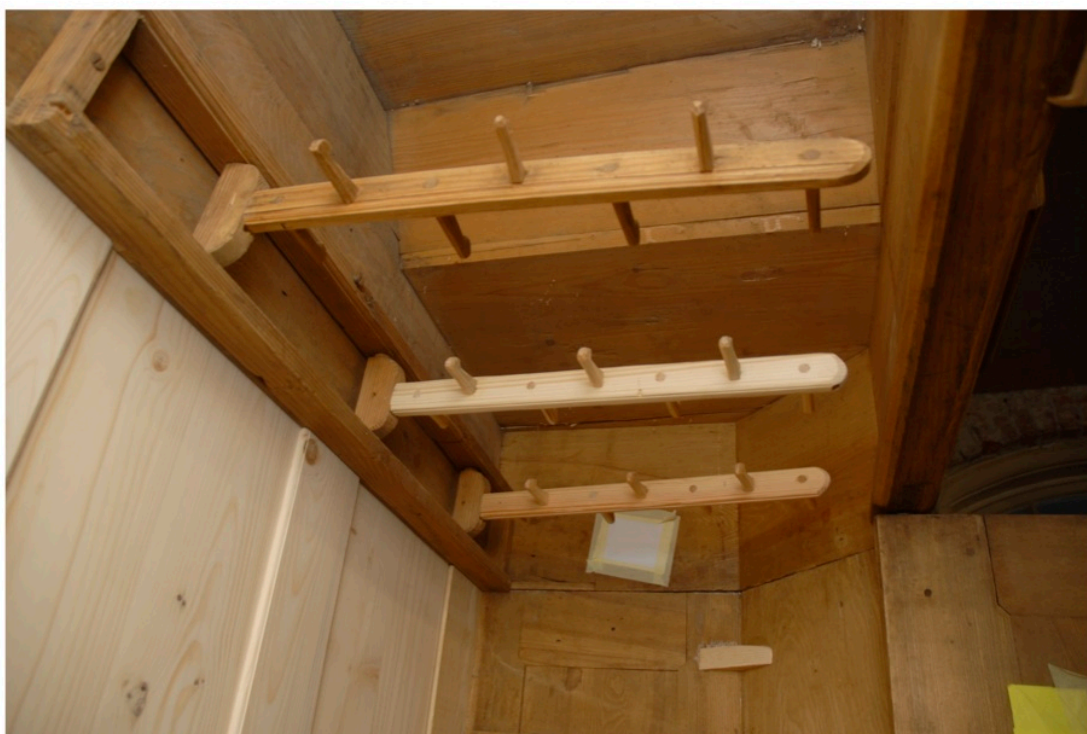
Zrekonstruowane wieszaki we wnętrzu szafy.

Wykonano szuflady, uzupełnione zostały elementy wieszaka znajdującego się wewnątrz szafy.

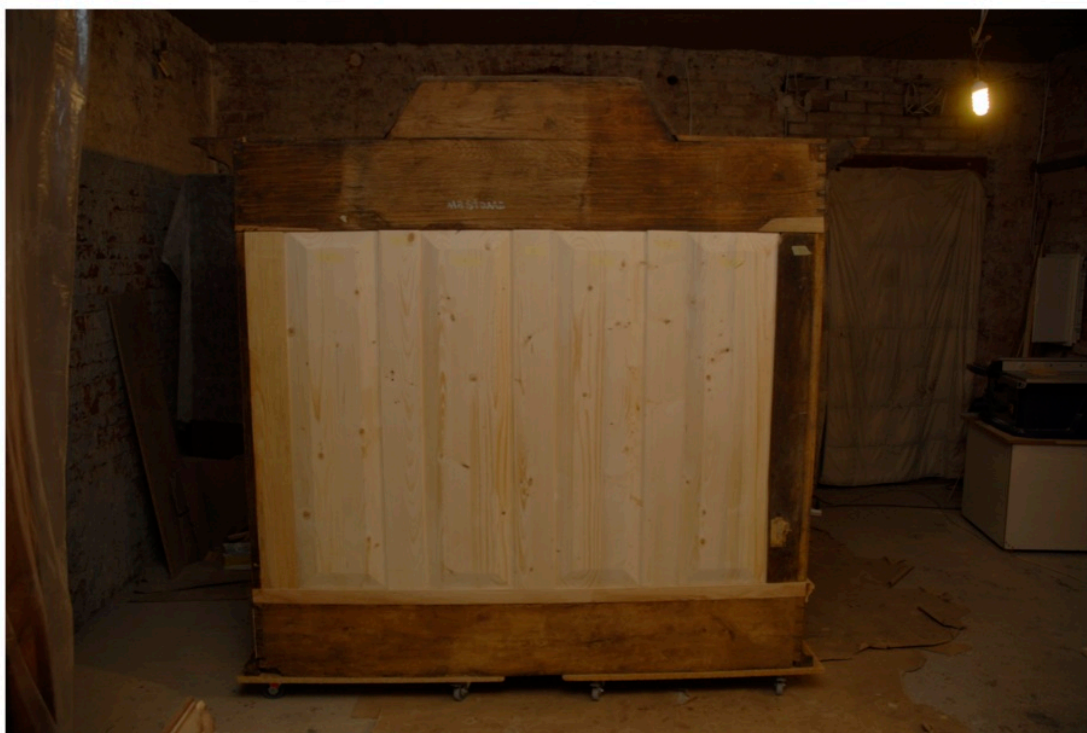
Plecy szafy.

Wykonane zostały plecy szafy.

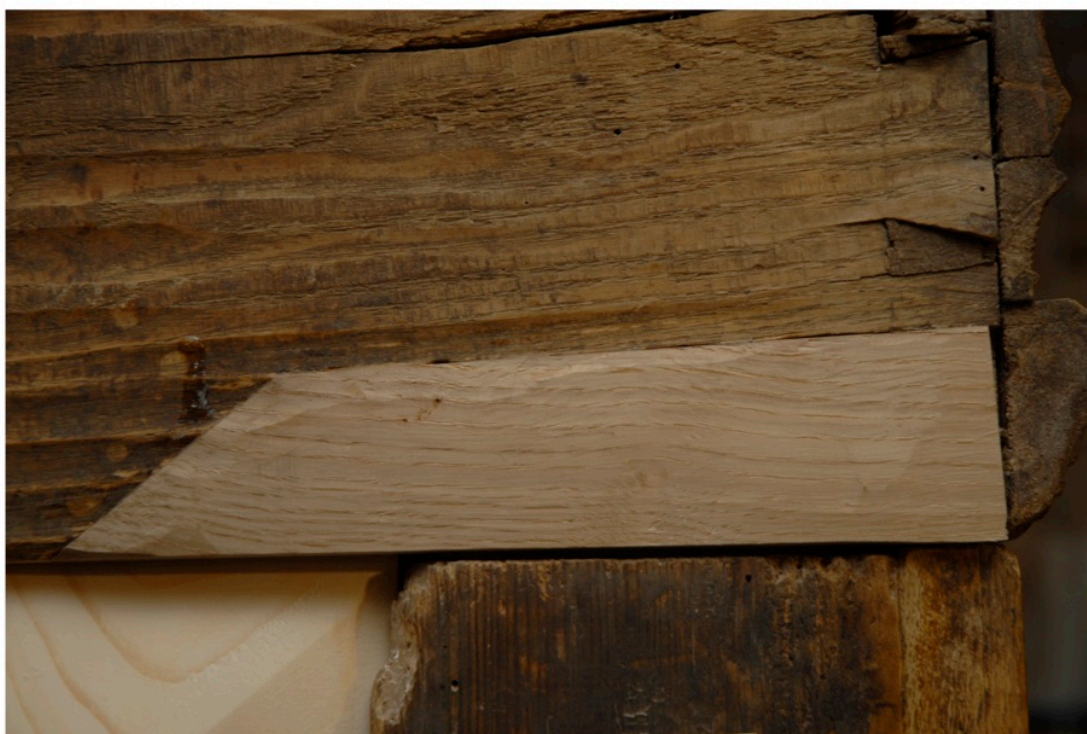
Flek w plecach górnego wieńca.

Zaflekowane zostały wyłamane fragmenty w zwieńczeniu szafy.

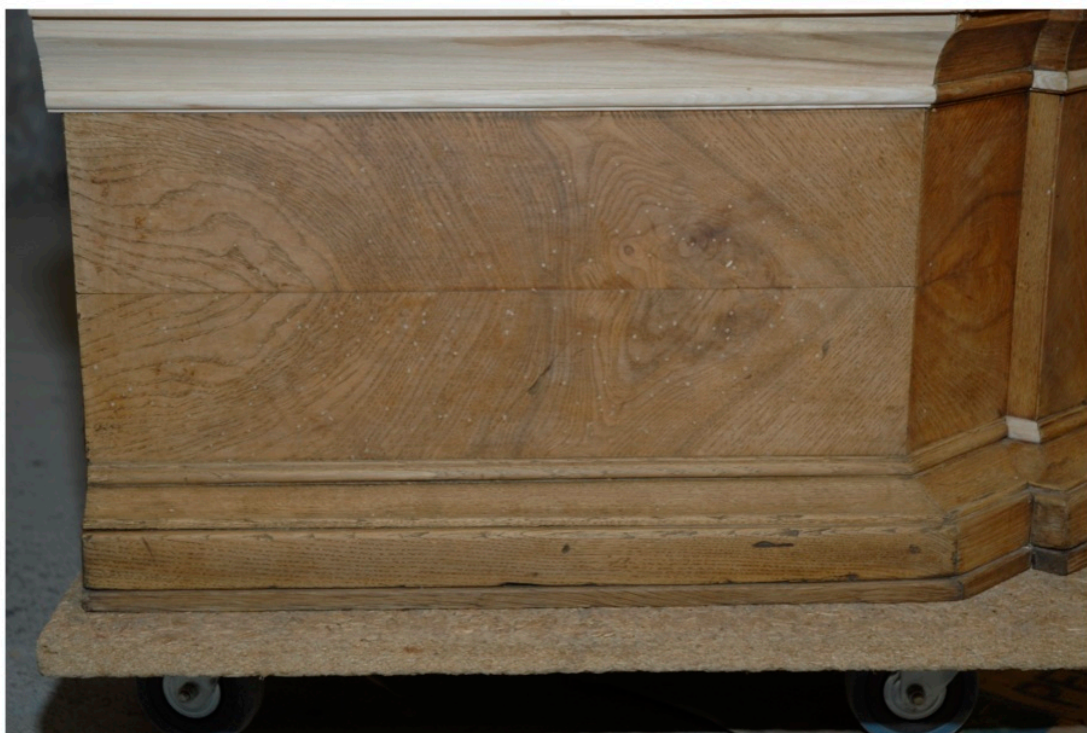
Wypełnione otwory po owadach.

Wypełnione zostały otwory po drewnojadach.

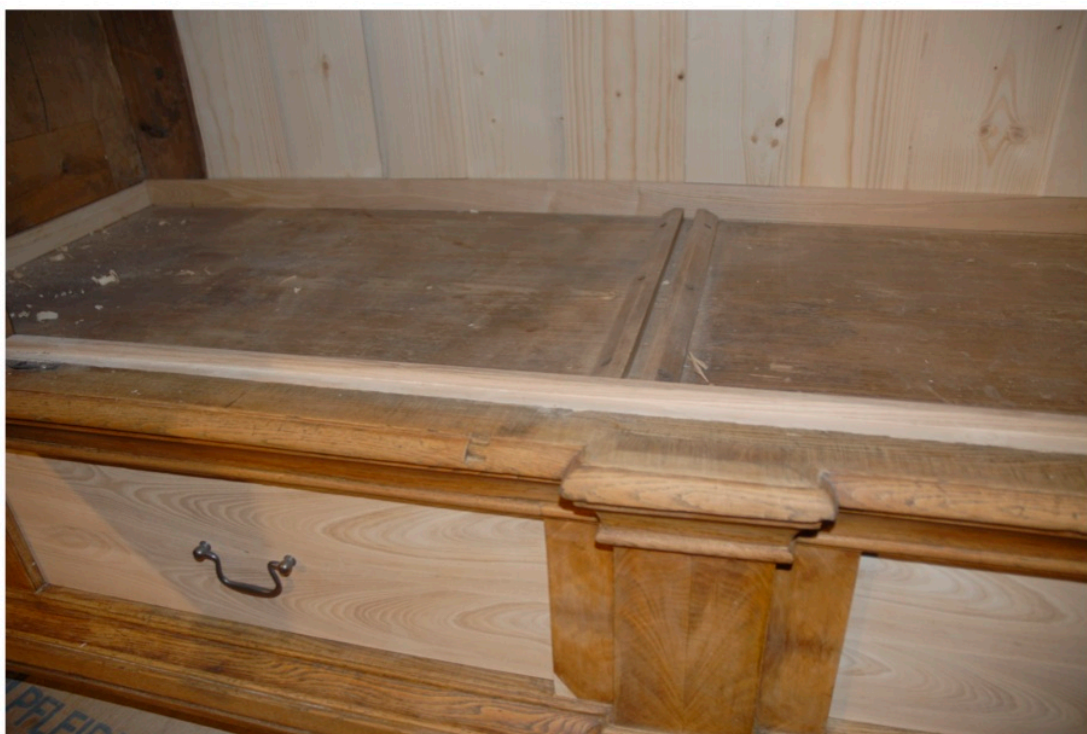
Uzupełniona listwa stopująca

Uzupełniono wyłamaną dolną listwę stopującą drzwi szafy. Wykonane na nowe zostały gniazda na zawiasy czopikowe.

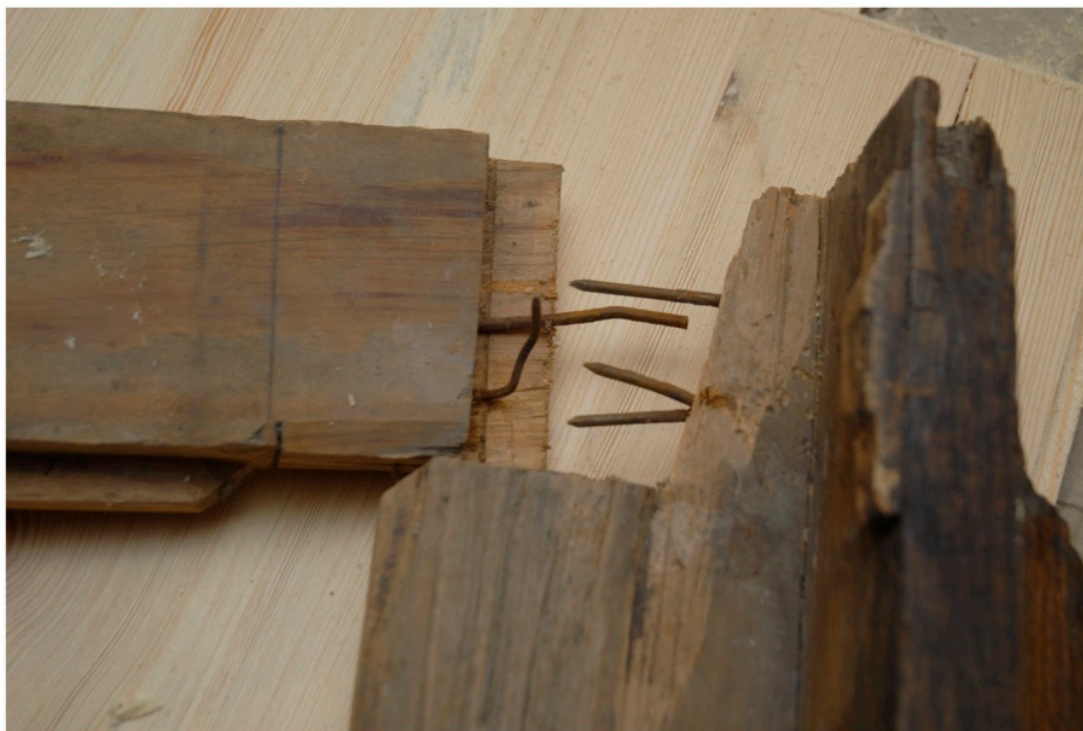
Widoczne są ślady częstych napraw. Charakterystyka zniszczeń świadczy o tym że mebel często był przenoszony.

Typowy rezultat poprzednich działań konserwatorskich.

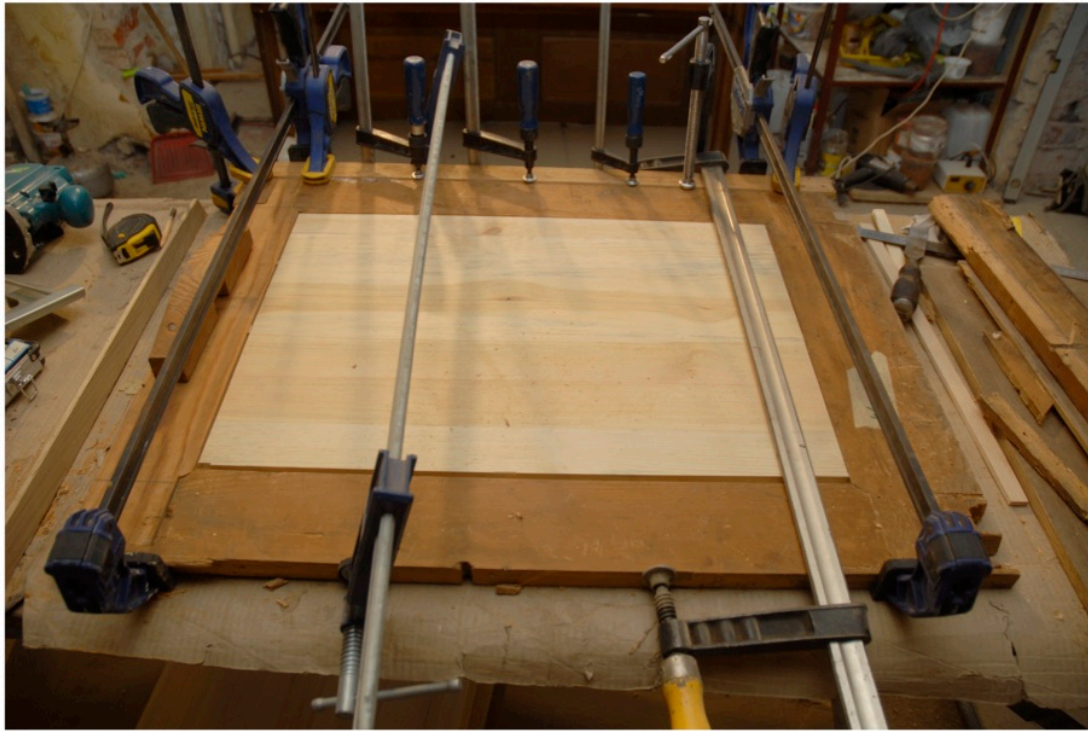
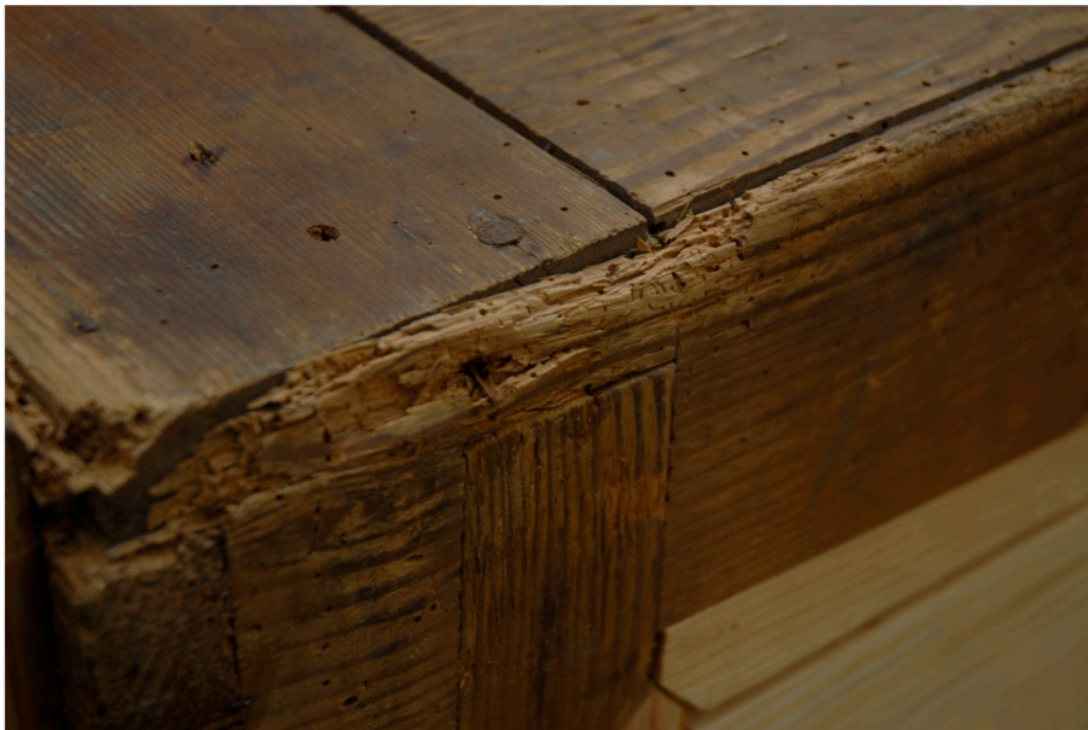
Fragment osłabiony przez drewnojady.

Wymieniono i zaflekowano osłabione przez drewnojady fragmenty.

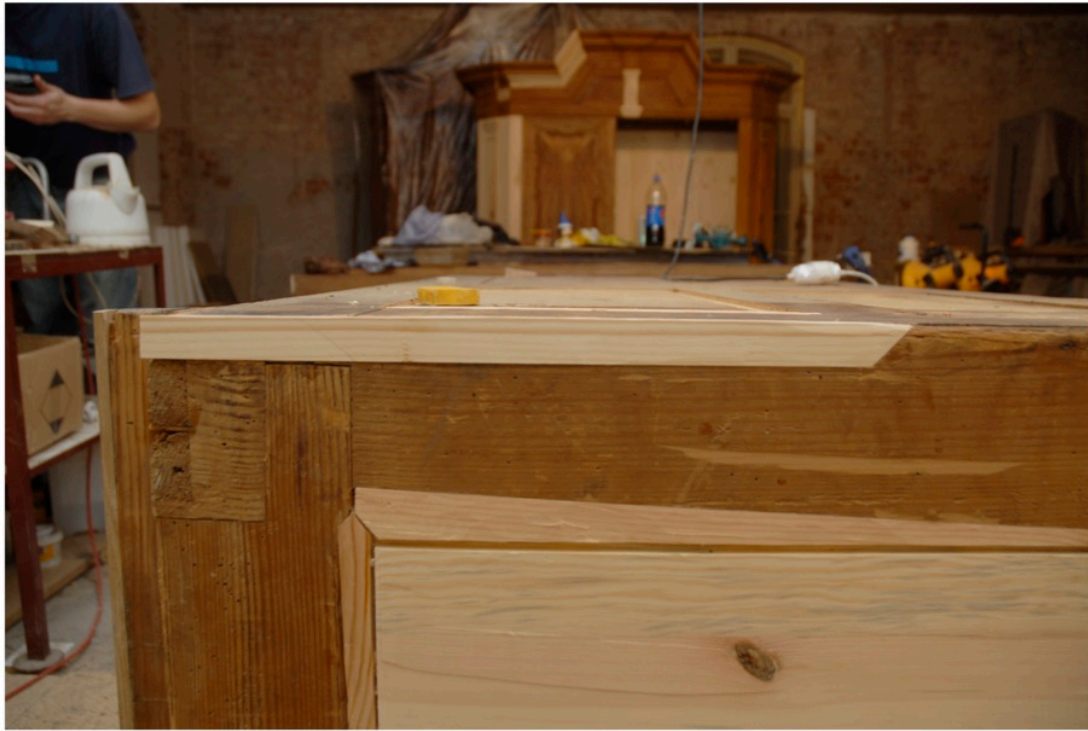
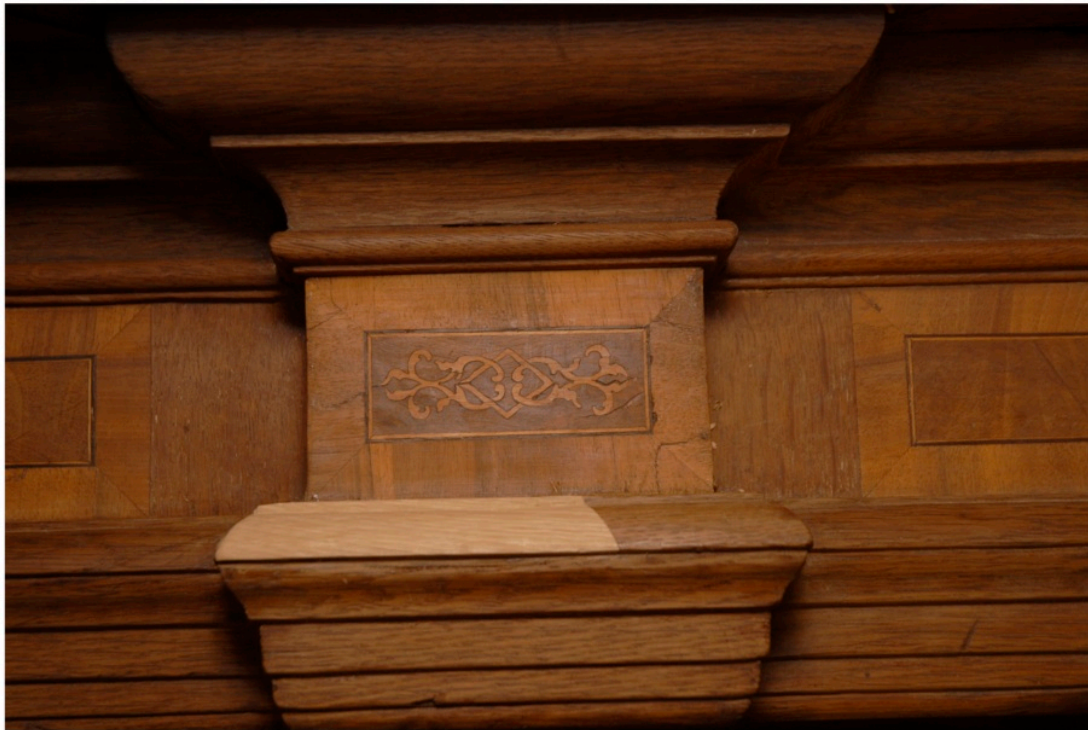
Flekowanie.

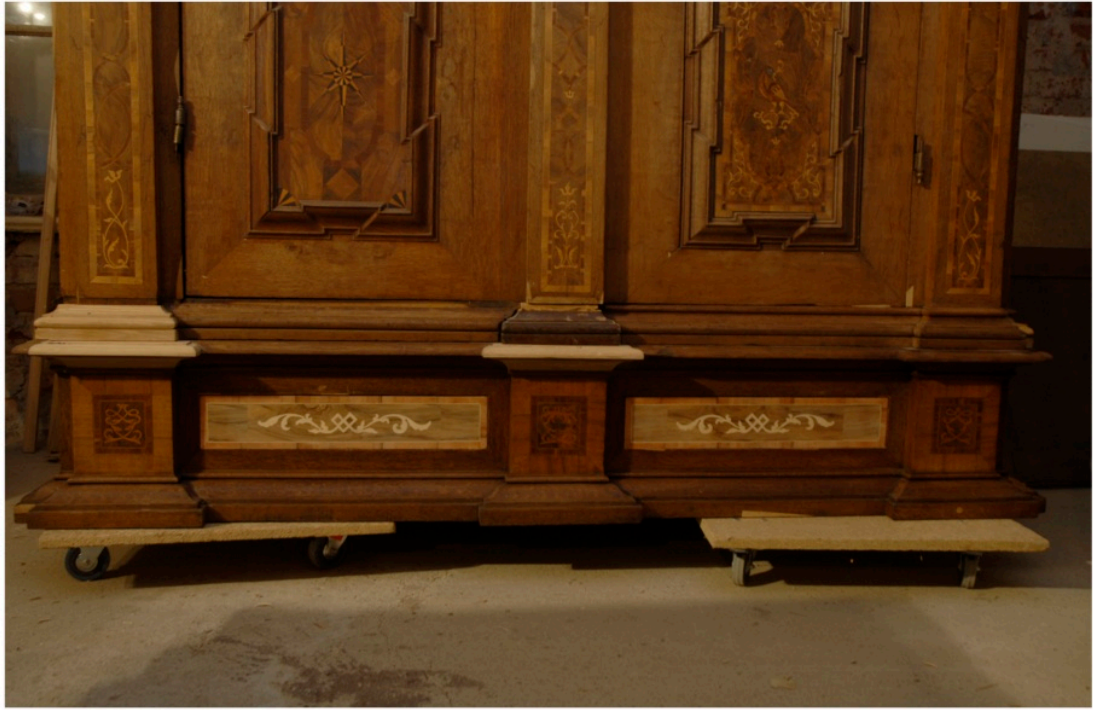
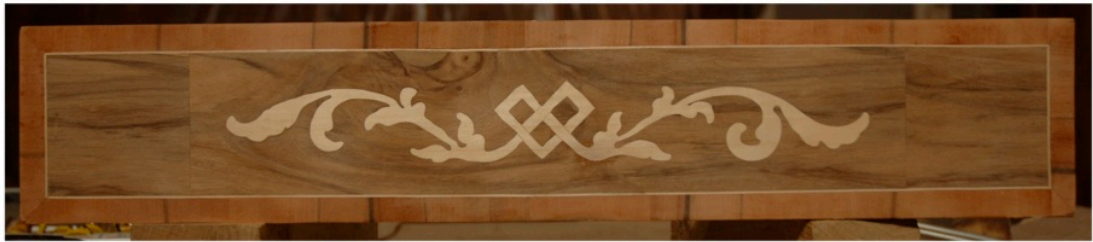
Rekonstrukcje frontów szuflad.

Zrekonstruowane zostały fronty szuflad stosując okleinę orzechową, śliwę i brzozę. Wykorzystano ornamentykę obecną w innych częściach szafy.

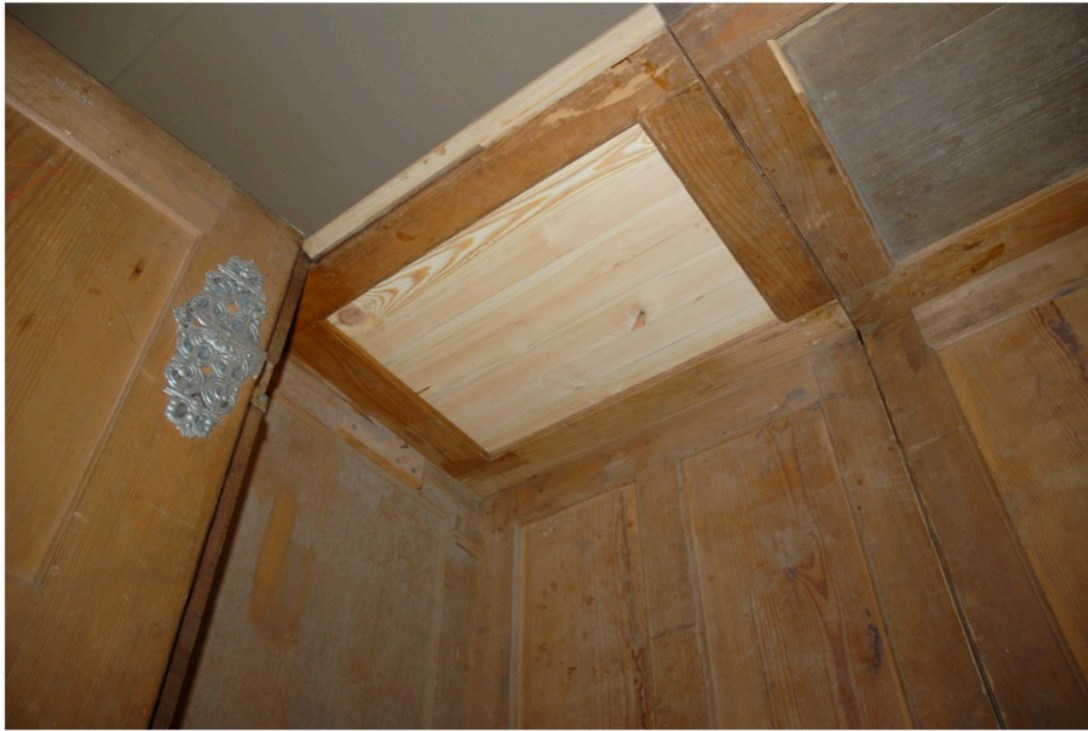
Rekonstrukcja płyciny.

Uzupełniono górne i dolne płyciny w korpusie szafy.

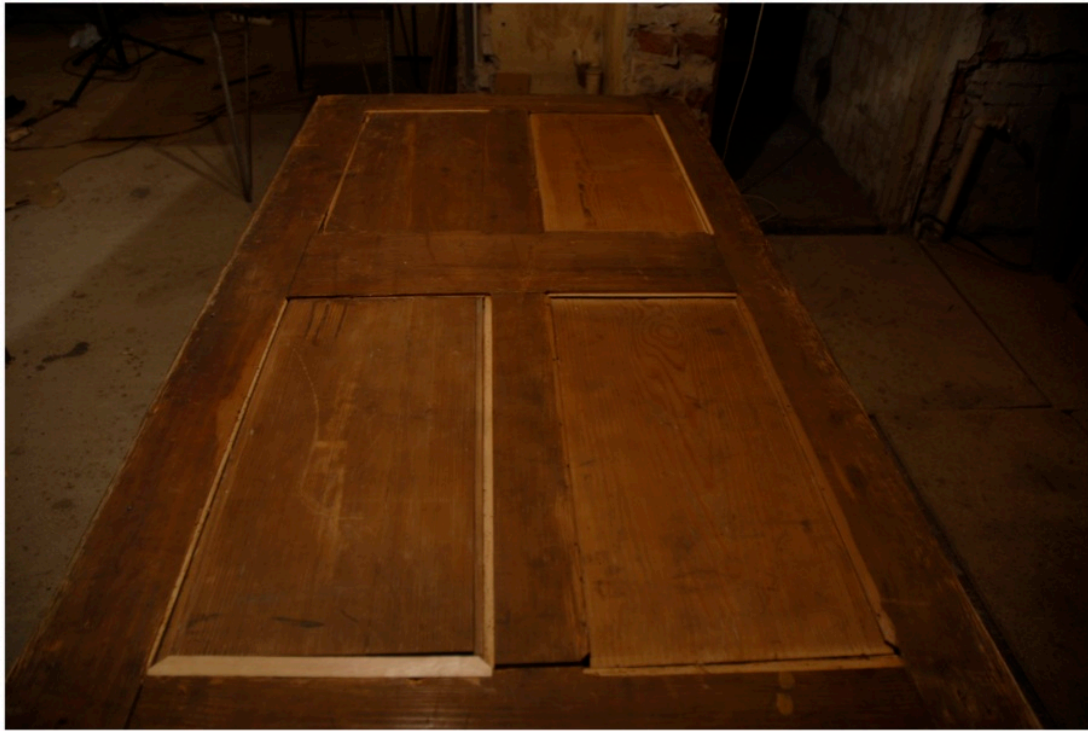
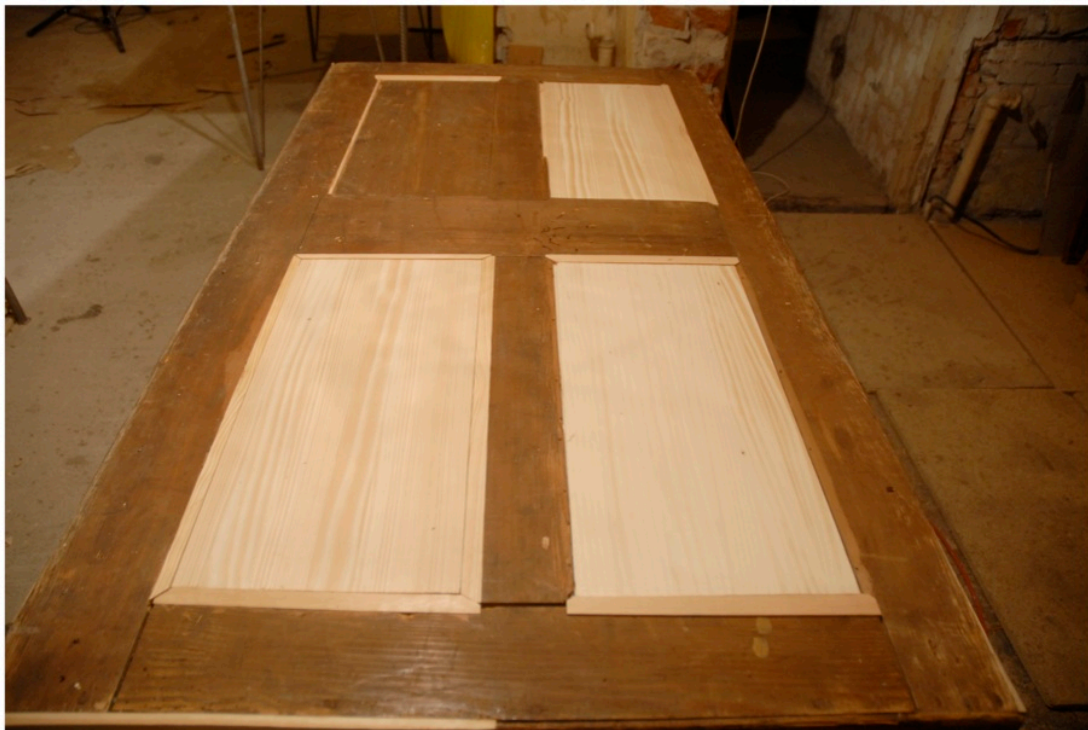
Wymienione zostały wtórne płyciny w plecach szafy. Naprawione zostały wyłamane wręgi. Wtórne płyciny były wykonane ze zbyt cienkiej deski, nie zgadzały się także wymiary.

Wymienione płyciny w plecach szafy.
