# Pracownia Konserwacji Mebli Zabytkowych

## **MB-44-OMO – szafa sieniowa XVIII wiek, warsztat elbląski Opis budowy technologicznej i stanu zachowania obiektu .**

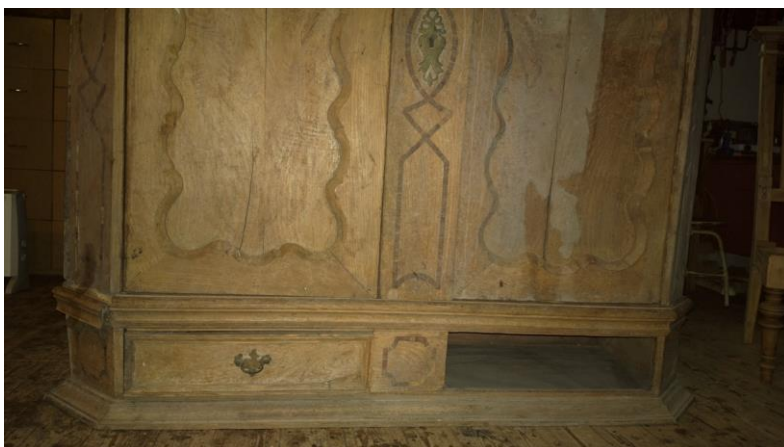
Na prawym boku gzyms wyłamany , z ubytkiem drewna . Drewno mocno spenetrowane i zniszczone przez owady, z licznymi śladami po gwoździach, naroża i krawędzie wykruszone

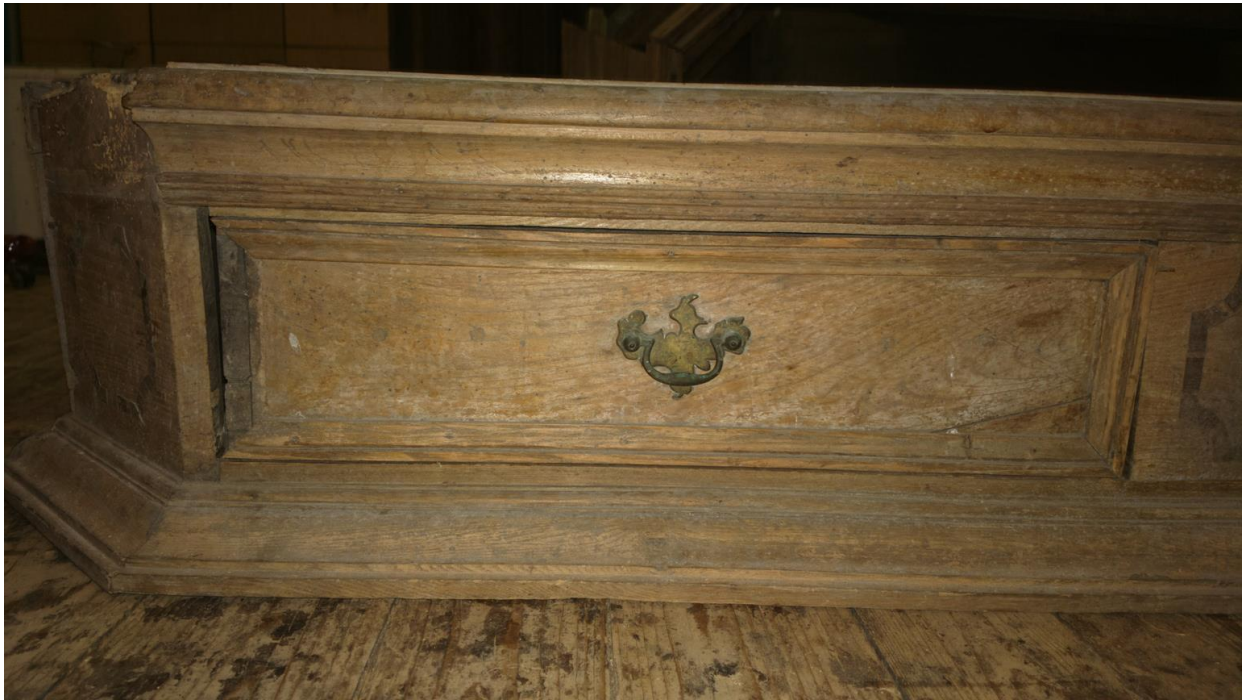
W prowadnicach szuflad głębokie wyłobienia , jednej prowadnicy brak.

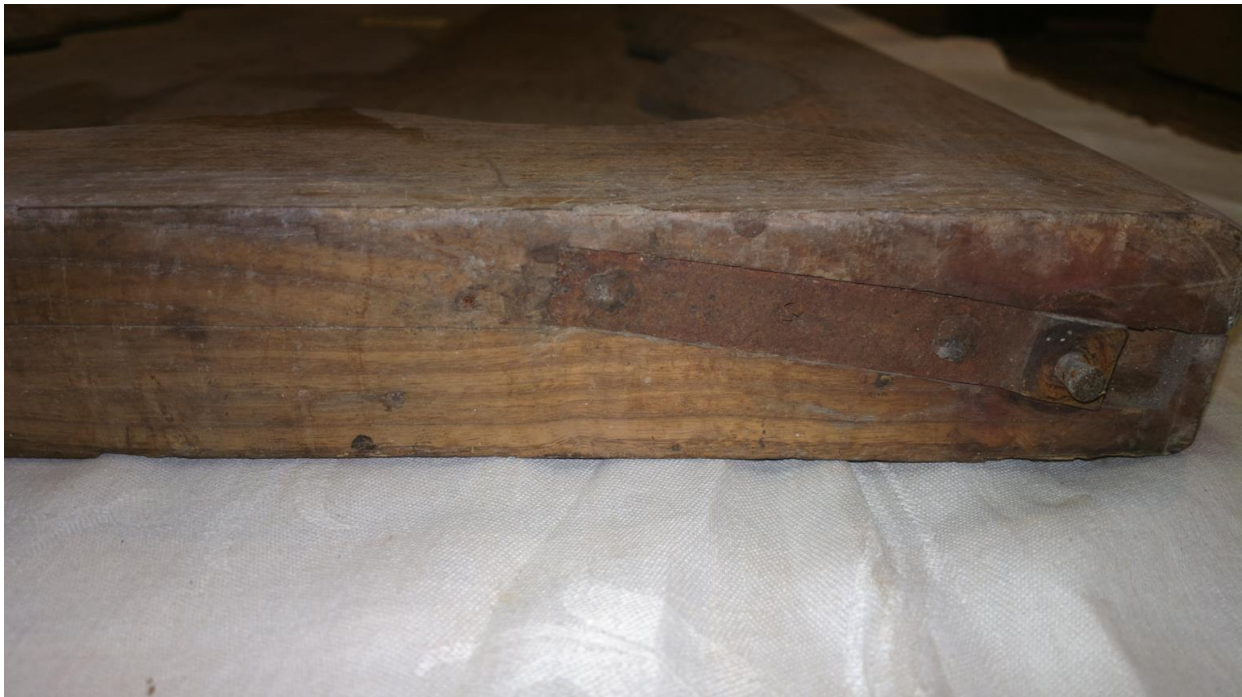
Ramy boków korpusu rozklejone z ubytkami drewna spowodowanymi przez owady. W boku lewym wyłamane trzy czopy i braki drewna w płycinie .

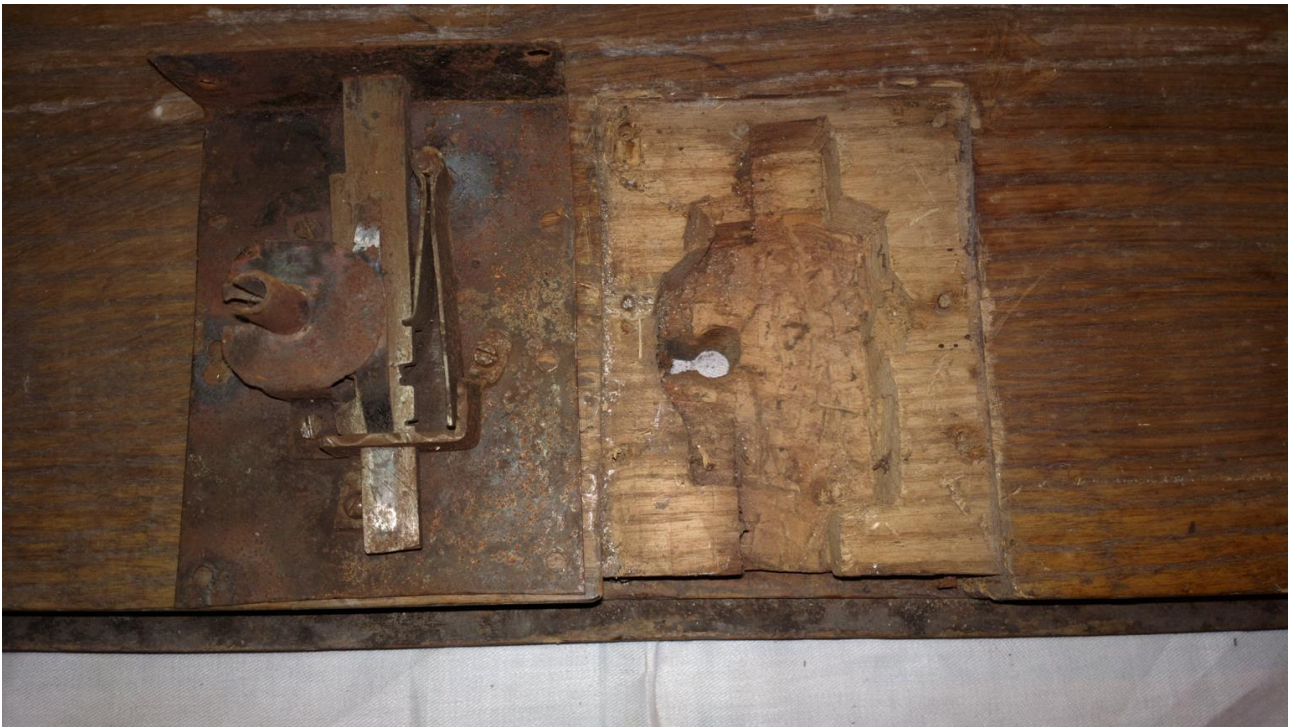
Są to otwory nie pasujące do zamka obecnego , z resztkami urwanych gwoździ , lub wkrętów .

Również konstrukcja zamka jest typowa dla drugiej poł.XIX wieku , choć muszę przyznać , że zamek został fachowo zrekonstruowany przez ówczesnego , lokalnego ślusarza , lub kowala . Następne naprawy polegające na zbijaniu odpadających rozklejonych elementów były przeprowadzane , w pierwszej połowie XX wieku o czym świadczą okrągłe fabryczne gwoździe typowe dla tego okresu .
