Sprawozdanie nr. 2 z postępu prac konserwatorskich (15 luty 2015)

Mb-43-OMO Szafa sieniowa

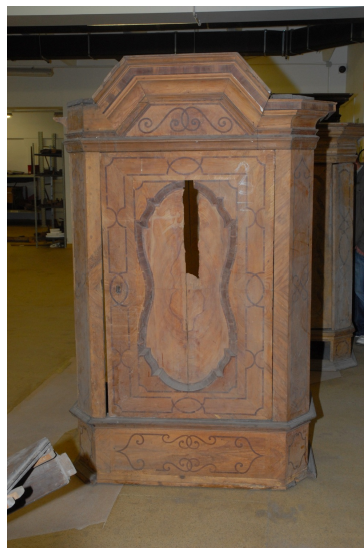
Większość zniszczeń z którymi mamy do czynienia jest wynikiem działania wilgoci oraz wynikiem osłabienia drewna przez żerujące owady.

Na całej powierzchni widać odspojenia oraz ubytki forniru. Liczne otwory po owadach.

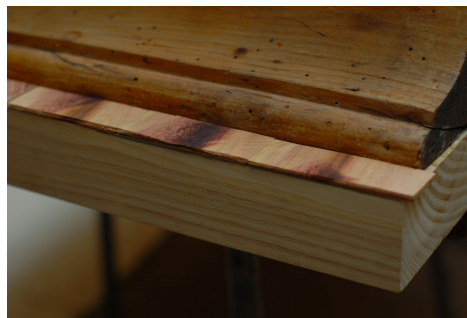
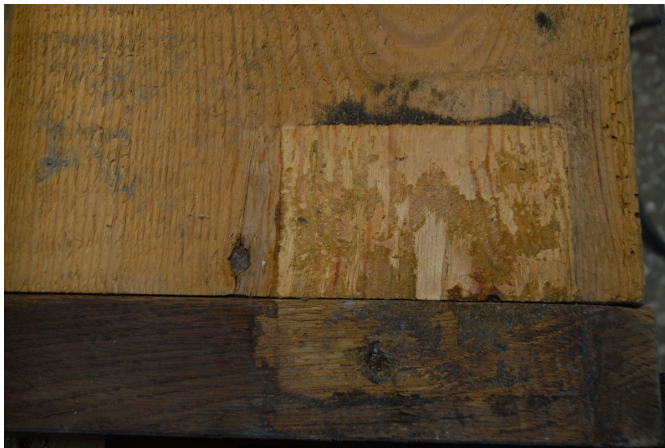
Przednie nogi były toczone (zachowała się jedna oryginalna noga). Po tylnych nogach widoczne są ślady pod spodem dolnego wieńca. Była to noga o przekroju kwadratu 10/10 cm.

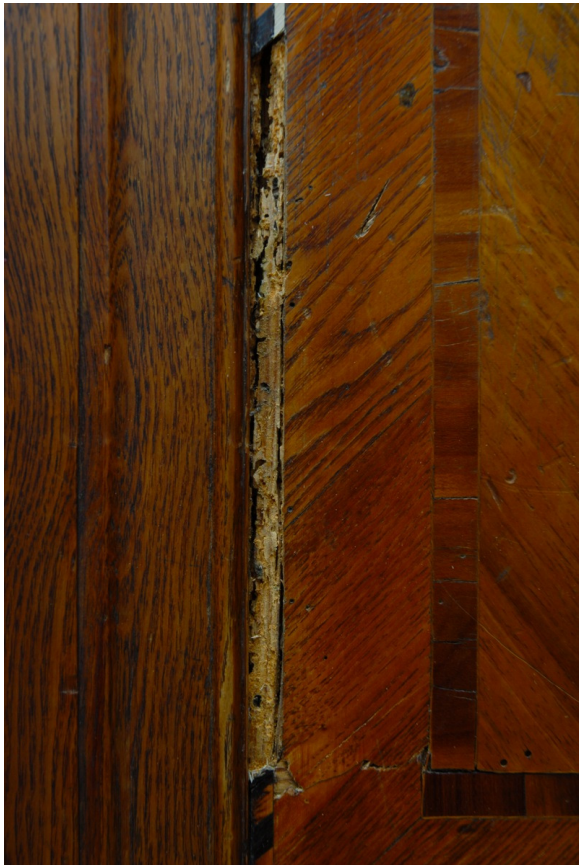
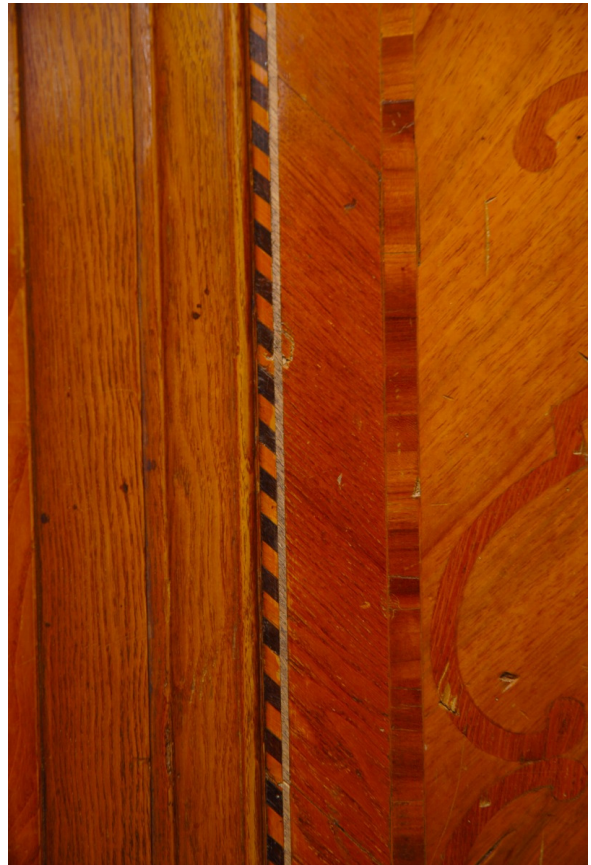
W prawych drzwiach przez całość widoczne było pęknięcie. Powstało ono w wyniku zeschnięcia się płyciny włożonej w ramę. Widoczne w tym miejscu są ślady żerowania owadów. W całej szafie niewiele jest skupisk owadów występują one jedynie w bieli drewna sosnowego.

Fragmenty te zaimpregnowano, sklejono i uzupełniono.
