„RENOVACJA“ Hubert Ramotowski
ul. Piłsudskiego 11a
11-100 Lidzbark Warminski
email: renovacja@gmail.com
www.renovacja.pl
tel. 509 974 618

Sprawozdanie nr 3 z postępu prac konserwatorskich (15.III.2015)

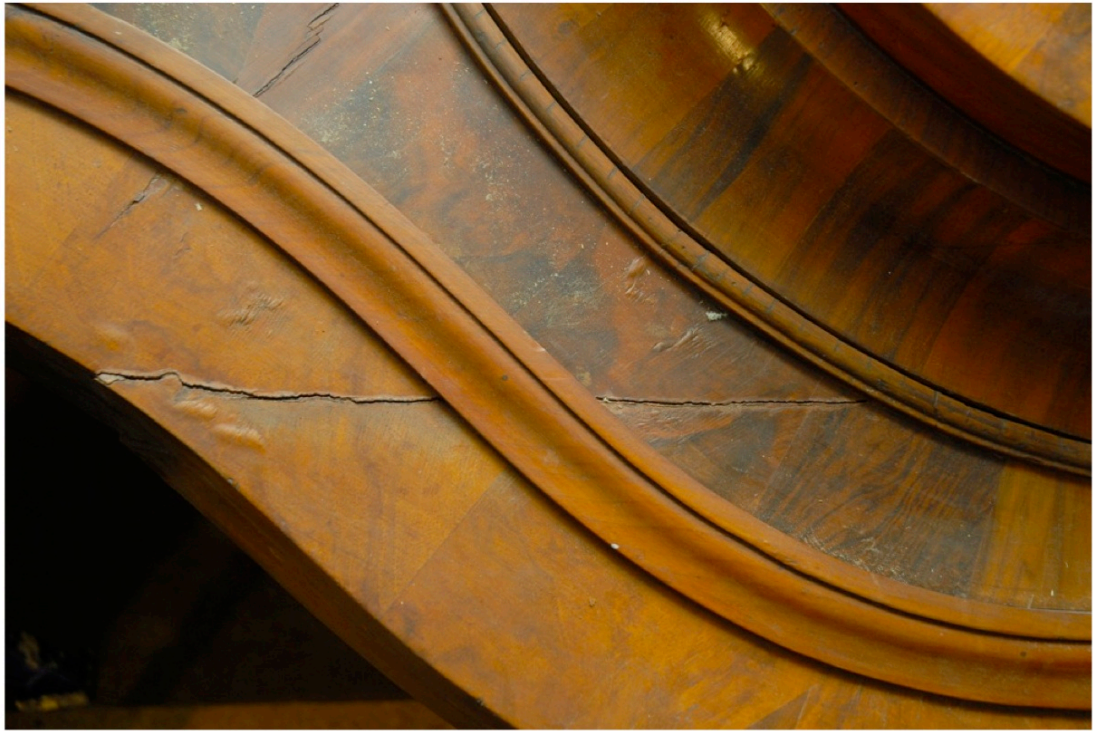
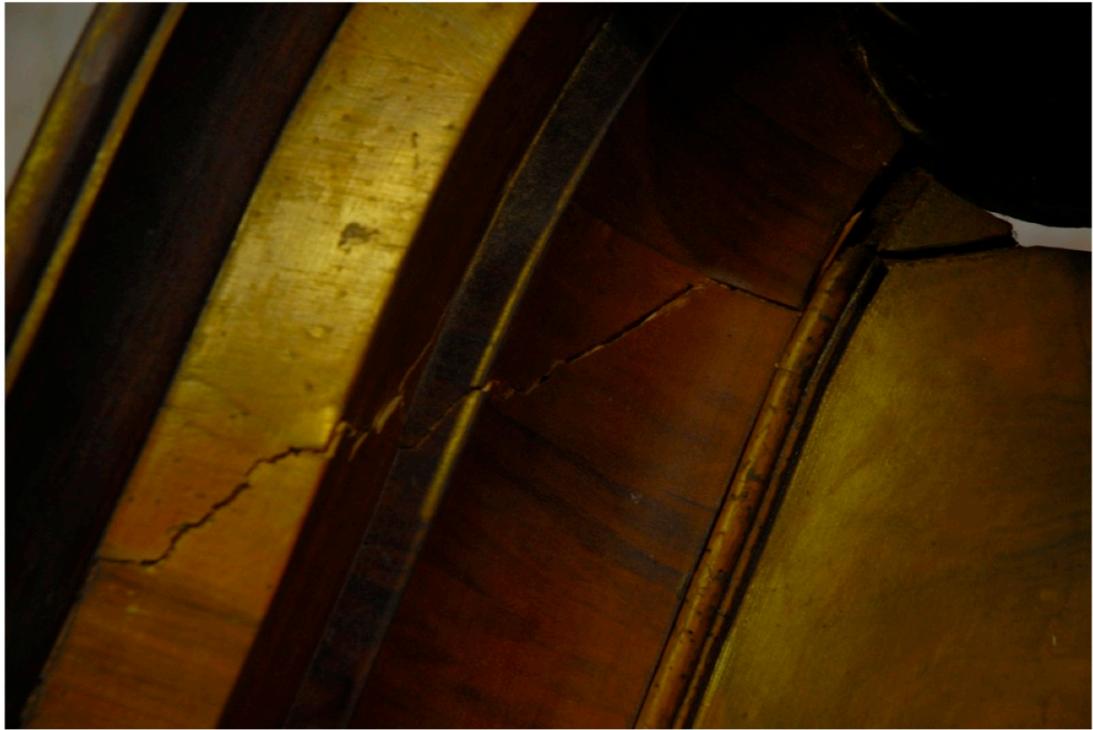
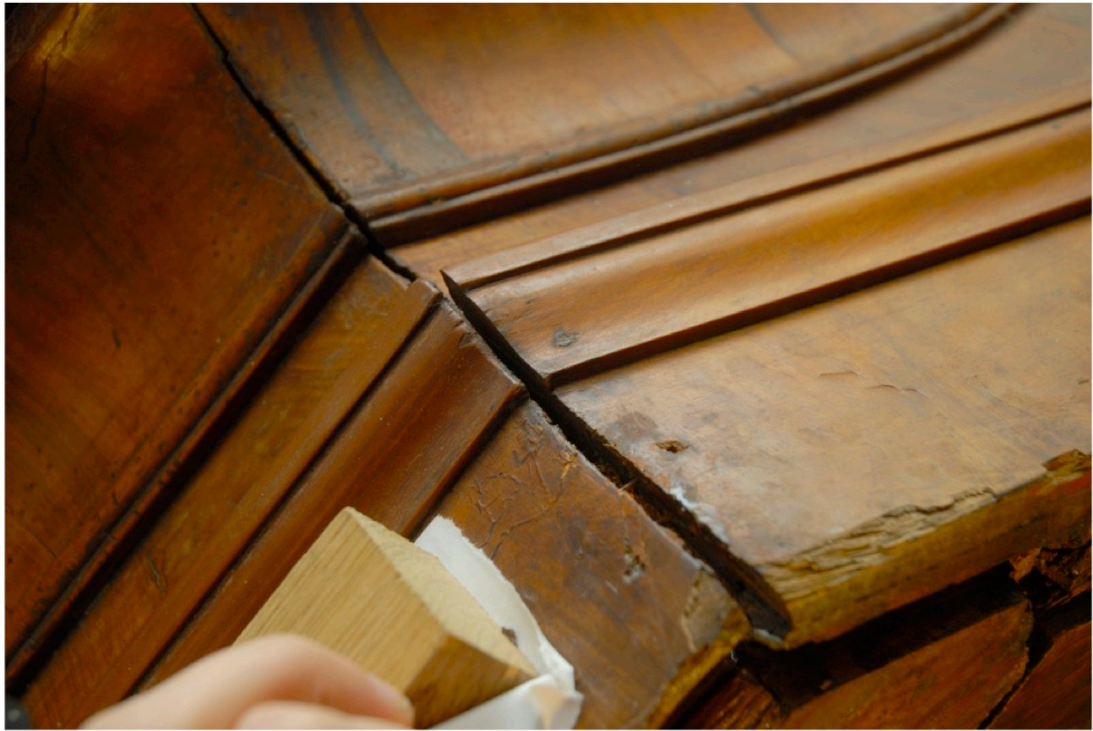
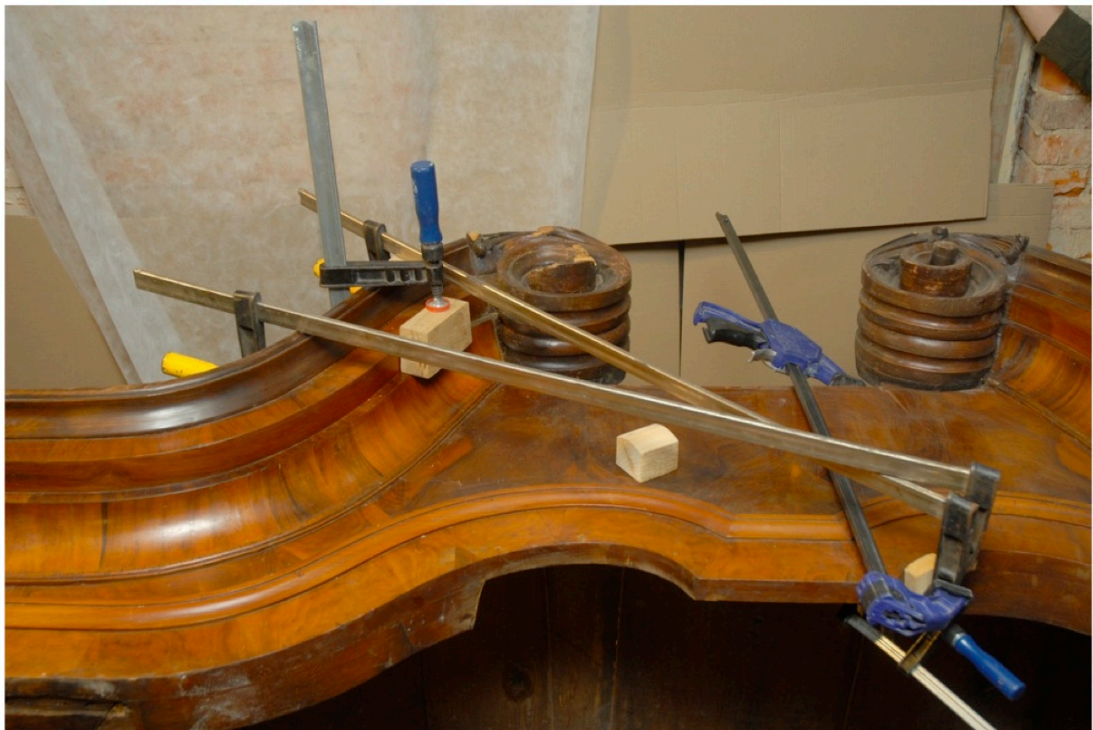
Zaimpregnowane i wzmocnione strukturalnie zostały woluty osłabione przez owady. To jedyna miejsca z tak wyraźnym śladem żerowania owadów. Wykonane są one z drewna lipowego w odróżnieniu do reszty elementów szafy wykonanych z drewna dębowego.
