„RENOVACJA“ Hubert Ramotowski
ul. Piłsudskiego 11a
11-100 Lidzbark Warmiński
email: renovacja@gmail.com
tel. 509 974 618

Sprawozdanie nr. 5 z postępu prac konserwatorskich

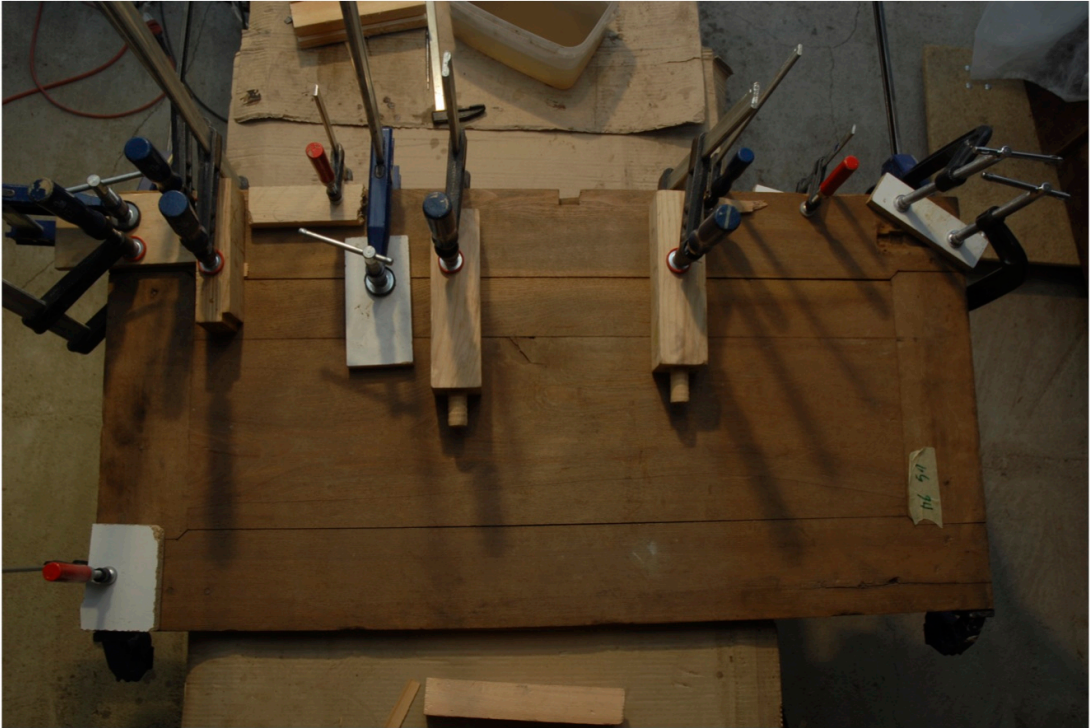
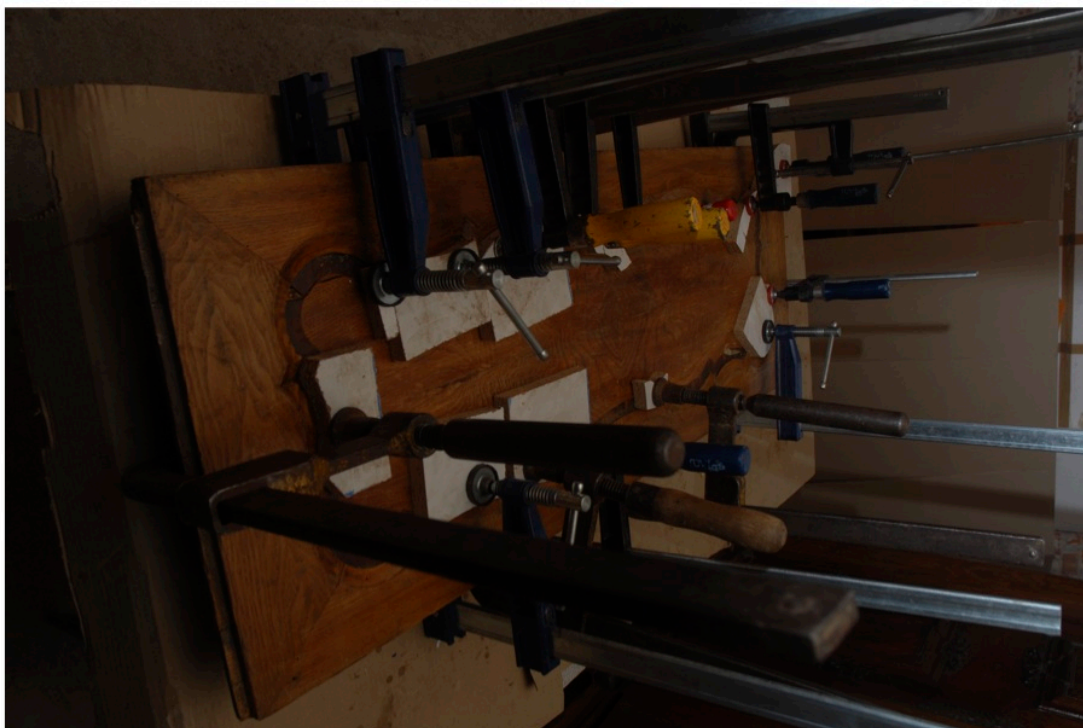
Politura zachowana na powierzchni jest wtórna. Świadczą o tym jej obecność np. w wyłobieniach powstałych w wyniku otwierania drzwi szafy.
